35 FRÜHE BURGEN IN WESTFALEN

Burg Vlotho an der Weser, Kreis Herford

Heft 35

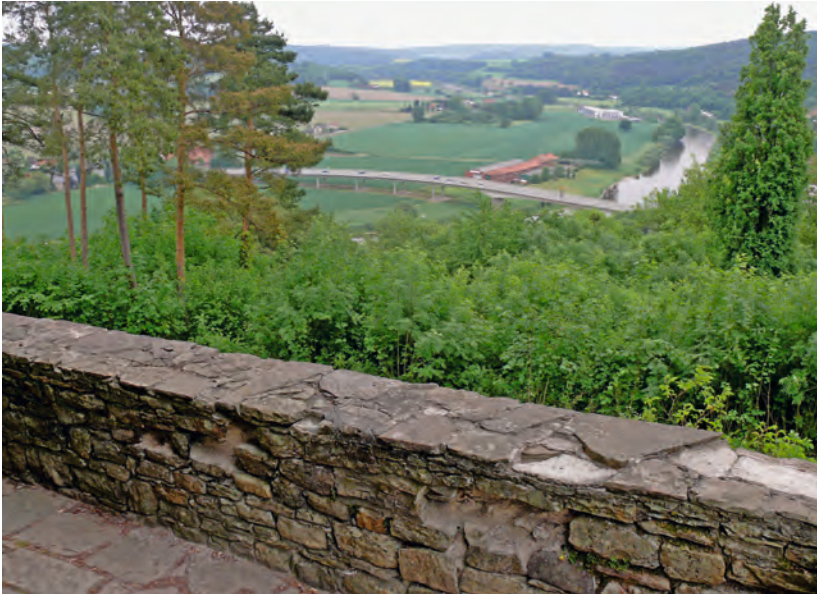
Abb. 2: Blick von der Südmauer in das Tal der Weser. Am rechten Ende der Weserbrücke lag vermutlich die Talburg Schune (Foto: R. Plöger).

Die Burg nimmt nur den Ostteil der Bergkuppe ein, wobei die ovalförmige ummauerte Befestigung 110 m lang und bis zu 60 m breit ist. Von der Anlage bietet sich ein weiter Blick nach Süden und Osten (*Abb. 2*). Da von einer ursprünglich unbewaldeten Nordseite auszugehen ist, konnten die unterhalb der Burg gelegene Stadt Vlotho und der Weserlauf sehr gut überwacht werden. Nicht nur die Weser war entscheidend für die Anlage von Burg und Stadt, sondern auch das Zusammentreffen von Wasserstraße und wichtigen Fernhandelswegen. Hier ist besonders die Straßenverbindung nach Herford zu nennen, von wo aus Osnabrück, Paderborn und andere Städte erreicht werden konnten. Zudem führte eine Nebenstrecke des wichtigen Weges von Bremen nach Frankfurt über Vlotho.

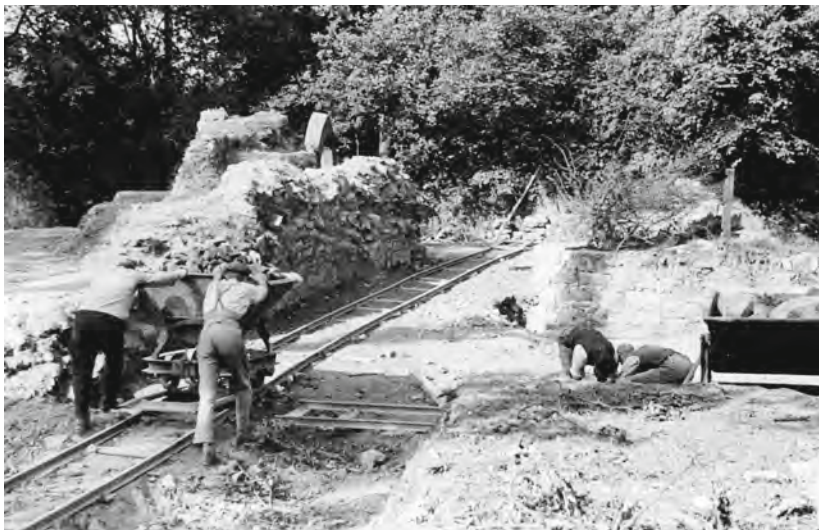
Abb. 3: Archäologische Grabungen 1936 (Foto: H. Wagner).

Am 8.9.1936 kaufte der Kommunalverband Herford das Burggelände mit allen Anlagen und Gebäuden (Wirtschaftsgebäude, Bedürfnisanstalt, Veranda, Bismarckturm, Musikpavillon und Grotten) von der Stadt Vlotho. Der Herforder Landrat Erich Hartmann ließ anschließend den Westteil der Burg freilegen (Abb. 3). Er schrieb 1941 dazu in einem Aufsatz: „Der Landkreis Herford hielt es für seine Pflicht, die kulturellen

Zu Beginn der Grabungen, die unter der Leitung des Kreisbauamtes Herford von 1936 bis 1938 durchgeführt wurden, zeigte nur der äußere Burgumriss mit verfallenen Mauern den Standort der ehemaligen Burg an. Im Innenbereich ließen sich unter wuchernden Pflanzen nur an zwei Stellen Gewölbe und Mauerreste erkennen. Der östliche Teil der Anlage war bis auf die Gebäude für Besucher eingeebnet. 1937 wurde Dr. Hugo Hoffmann vom damaligen Landesmuseum Münster zu den Grabungen hinzugezogen, der einen kurzen maschinenschriftlichen Bericht verfasste.

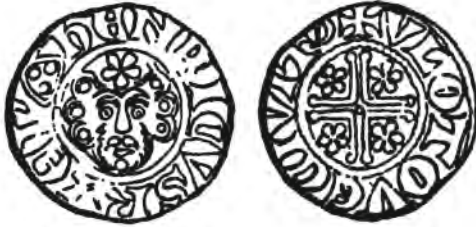
Abb. 5: Vlothoer Silbermünze, um 1240, Dm. ca. 19 mm (nach Großmann 1971).

Otto II. von Ravensberg, der 1226 im Zuge einer Erbteilung die Herrschaft Vlotho samt Burg, Zoll- und Münzstätte erhalten hatte, nannte sich in seinen letzten Lebensjahren „Otto von Vlotho“. Er war der erste, der von dem Recht Münzen zu prägen, Gebrauch machte (*Abb. 5*).

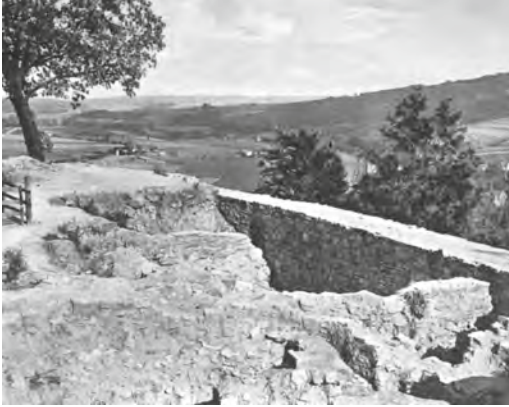
Abb. 6 Gebäudereste an der Südmauer (Foto: E. Hartmann).

Eine Quelle zur Burggeschichte finden wir im „Inventarium uf dem Huiß Vlotho anno 1541“. Es enthält auf neun Seiten eine Liste der damals vorhandenen Einrichtungs- und Gebrauchsgegenstände sowie der Waffen und wurde bei einer Auseinandersetzung zwischen der herzoglichen Verwaltung und den Erben des Drostens Schack aufgestellt. Der hierin erwähnte große Turm stand wahrscheinlich im Ostteil des Burghofes an der Südmauer (*Abb. 6*) und enthielt nach Karl Großmann,

der sich auf die Zeichnung von 1708 und die Akten mit den abzubrechenden Gebäuden bezieht, mindestens vier Stockwerke bei einer Breite von 10–11 m und einer Länge von 22–25 m. In die oberen Räume gelangte man wohl über eine Außentreppe aus Holz. Wahrscheinlich handelte es sich um das schon in einer Urkunde von 1290 erwähnte „Moyshus“. Ein Mushaus, auch Muthaus oder Moshaus, bezeichnet einen mit einer Burg in Zusammenhang stehenden Wohnturm mit vier bis sechs Geschossen (auch Turmhaus, Hohes Haus oder Palas genannt). Dieses diente teilweise als Wohnung, hauptsächlich aber zur Hofhaltung und besaß in der Regel außer Keller, Küche und Speiseraum in der unteren und zweiten Etage einen für Versammlungen und Festlichkeiten bestimmten, meist vom Hofraum aus durch eine Treppe zugänglichen Ritter- und Waffensaal. In der Regel stand das Gebäude auf der feindabgewandten Seite in betonter Aussichtslage. Bei Vlotho kann es sich nur um ein nicht mehr vorhandenes Bauwerk handeln, da die Angaben von 1541 mit dem heute sogenannten „Palas“ in keiner Weise übereinstimmen.

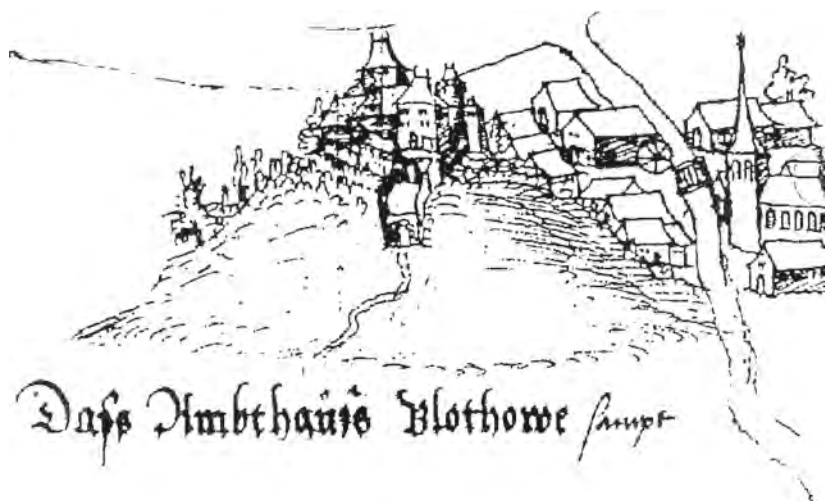
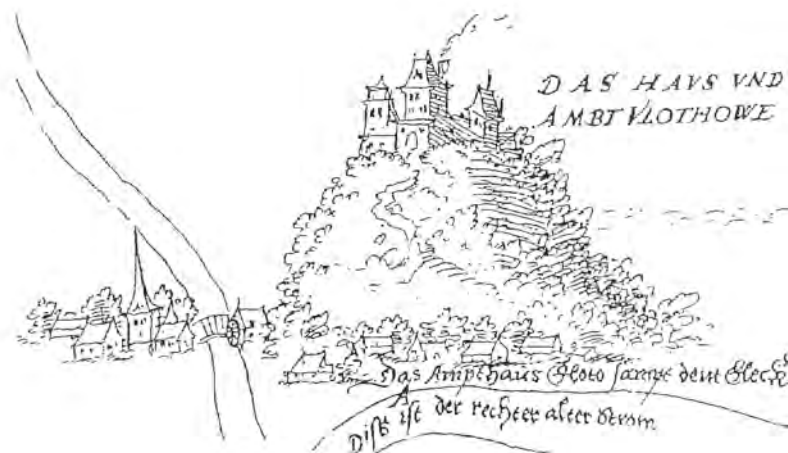
Abb. 7: Oben: Zeichnung der Burg von Nordwesten mit einer doppelten Toranlage und einem dreistöckigen Torturm. Westlich davon sind zwei Türme zu sehen, während östlich des Tores zwei größere Wohngebäude zu erkennen sind. Hinter diesen ragt ein hohes Wohngebäude (der große Turm?) hervor (Zeichnung: Arnoldus Mercator, 1581). Unten: Ansicht von Südosten mit nur drei Gebäuden, jedoch ebenfalls mit einem hohen Bau. Insgesamt ist diese Zeichnung weniger detailreich und gibt auch die Lage des Tores nicht richtig wieder (Zeichnung: Johann Jacob Kremer, 1583).

Wichtige Hinweise geben auch die einzigen alten Ansichten der Burg aus den Jahren 1581 und 1583 (Abb. 7). Es handelt sich um zwei Zeichnungen, die als Beweis für einen Prozess zum strittigen Grenzverlauf zwischen der zu Jülich-Kleve-Berg gehörenden Grafschaft Ravensberg und dem Fürstbistum Minden dienen sollten. Die Zeichner haben die Stadt Vlotho fälschlicherweise auf das rechte Ufer des Forellenbaches verlegt. Beide Zeichnungen zeigen eine intakte Burganlage, die jedoch mit den tatsächlichen baulichen Gegebenheiten nur bedingt übereingestimmt haben wird.

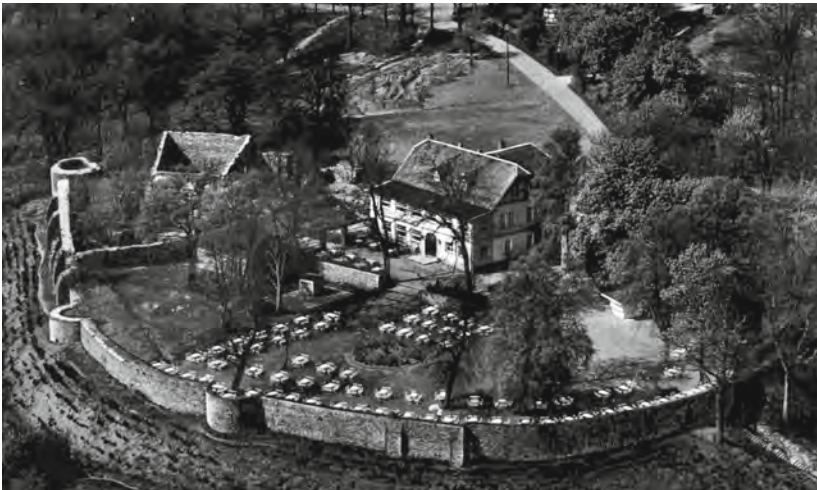
Abb. 8: Luftaufnahme der Burganlage von Südosten mit der 1884 errichteten Gastwirtschaft, Zustand um 1960 (Foto: Westdt. Luftfoto, Bremen).

Nordseite entfernt, die die Außenmauer verdeckte. 1884 errichtete man eine Gastwirtschaft (vgl. Abb. 15 [20], Abb. 8), 1889 erwarb die Stadt Vlotho den Amtshausberg. Vor Beginn der Ausgrabungen beseitigte man 1936 bei den Wirtschaftsgebäuden die Veranda, die Stall-, Küchen- und Abortanlagen sowie das Museumsgebäude und ein kleines Tor im Nordwesten. Der 1903 errichtete Bismarckturm wurde ebenfalls abgerissen. Das Aussehen der heutigen Burg ist in erster Linie das Ergebnis der Grabungen von 1936–1938 und den danach erfolgten Rekonstruktionsversuchen. Im Folgenden werden deshalb auch Auszüge aus den beiden Grabungsberichten von Rieke und Hoffmann wiedergegeben, da die damaligen Befunde heute teilweise nicht mehr sichtbar sind. Als Orientierung sollen der aktuelle Grundrissplan (*Klapptafel*) und die Abbildung 15 dienen (vgl. Abb. 15). Diese wurde zur Verdeutlichung mit den Gebäudenummern der Berichte versehen und teilweise ergänzt.

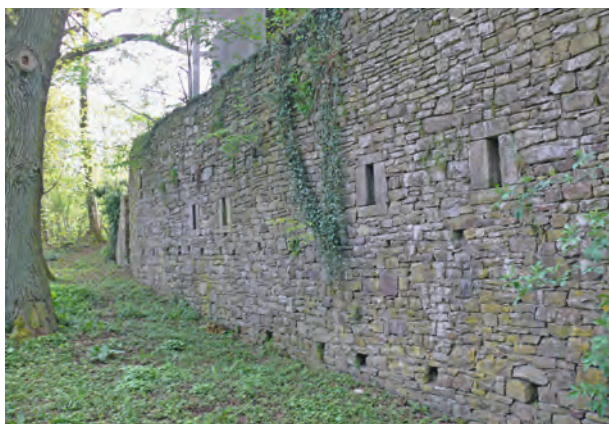
Abb 9: Nordwestmauer der Burganlage (Foto: R. Plöger).

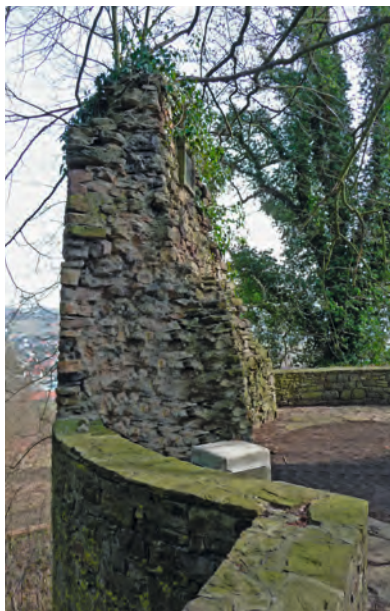
Abb. 10: Rest des Mauerturms im Nordosten (Foto: R. Plöger).

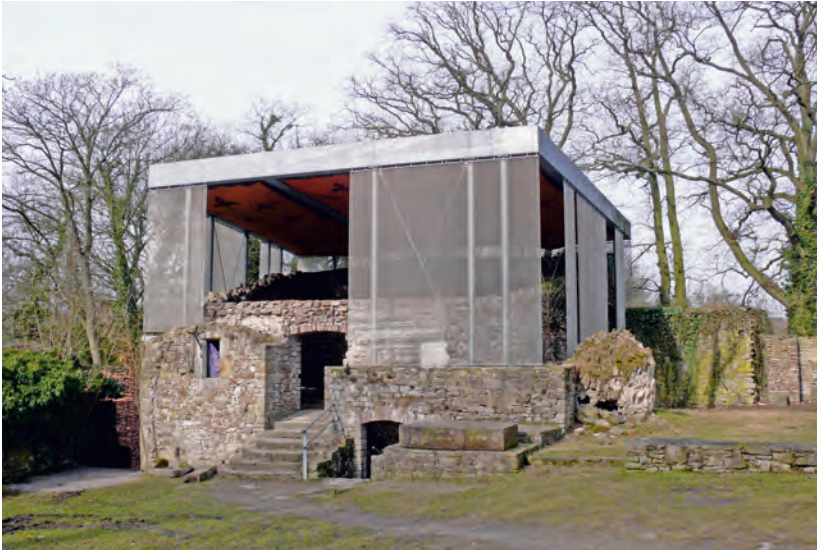
Abb. 11: Überdachter „Palas“ von Süden, 2010 (Foto: R. Plöger).

Unmittelbar an der nordwestlichen Burgmauer liegt der sog. „Palas“ [1], von dem vor 1936 nur noch der Keller bestand und der 1939 erneut überkuppelt wurde. Hier ist anzumerken, dass nicht gesichert

Die Burgmauer bildet die Nordwand des Gebäudes. Sie ist an dieser Stelle 2,25 m stark, während die übrigen Mauern heute 2 m stark sind. Die Raumdecke des Kellers, dessen Höhe bis zum Gewölbescheitel 1937 mit ca. 3,40 m angegeben wurde, hat ein Kreuzgratgewölbe mit Mittelpfeiler (Abb. 17). Von diesem und den dazugehörigen Gurtbögen waren vor 1936 nur noch die Ansätze vorhanden. Auf einem Gewölberest in der Ostecke fand sich ein Rest des aus unregelmäßigen Sandsteinplatten bestehenden Fußbodens aus dem darüberliegenden Raum im Erdgeschoss.

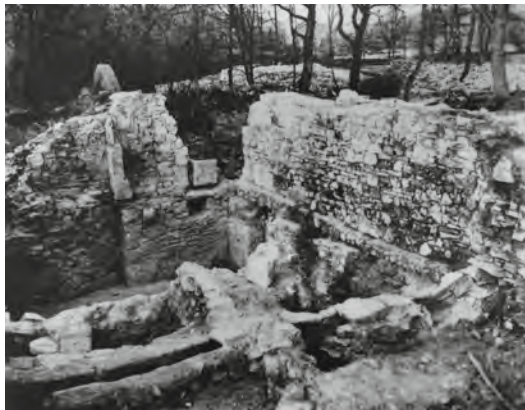
Abb. 12: Blick auf den nord-westlichen Teil von Raum [8] während der Ausgrabungen 1936 (Foto: LWL-Amt für Denkmalpflege, Bildarchiv).

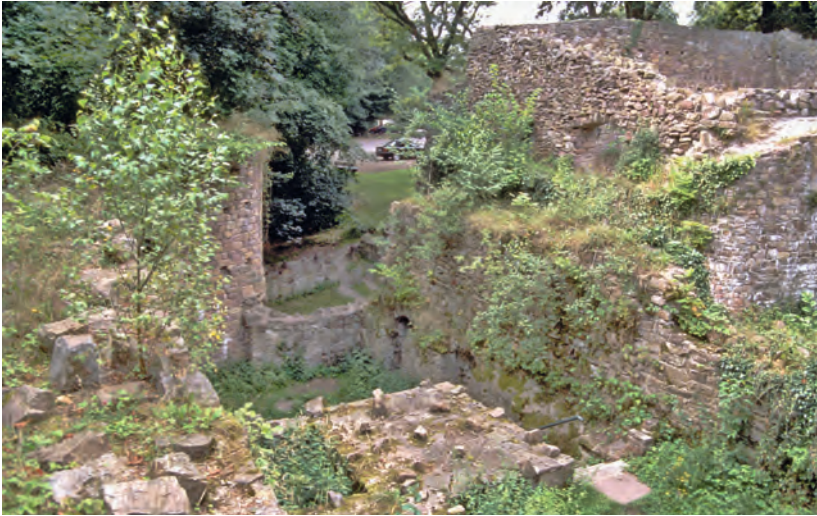
Abb. 13: Westtorbereich. Links Westturm, rechts „Palas“ (Foto: R. Plöger).

der nach innen zwei Torwangen erkennen ließ. Es wird sich um ein Kammertor gehandelt haben, wobei durch Aufmauern der Torwangen eine geschlossene Kammer entstand. Diese Art von Tor hielt sich bis in das hohe Mittelalter hinein und wird auf der Burg Vlotho in die erste Bauphase gehören. Nachdem das Tor in einer nächsten Bauphase vermauert wurde, erhielt es vor seiner Nordwange einen Strebepfeiler. Auf der südlichen Zwingerwange (Abb. 14) wurde ein unregelmäßiger Turm [9] mit einer Mauerstärke von 1,30 m bis 1,50 m errichtet, der im unteren Bereich noch die Ostecke einer Zwingerwange erkennen lässt (Abb. 16). Heute auf Bodenniveau liegende Gerüstlöcher deuten darauf hin, dass sich die ursprüngliche Bodensole des Turmes mindestens 1,50 m tiefer befand. Die im Norden und Osten des Turmes vorhandenen Öffnungen waren wahrscheinlich zu unterschiedlichen Zeiten vermauert. So könnte der Zugang ursprünglich von Gebäude 8 und später vom kleinen Innenhof [10] erfolgt sein.

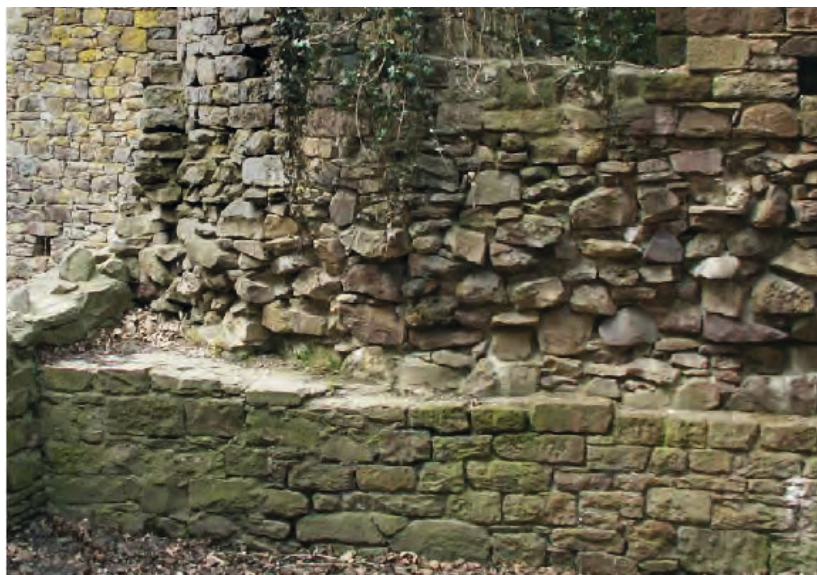
Abb. 14: Westtorbereich. Turm mit Resten der südlichen Zwingerwange (Foto: R. Plöger).

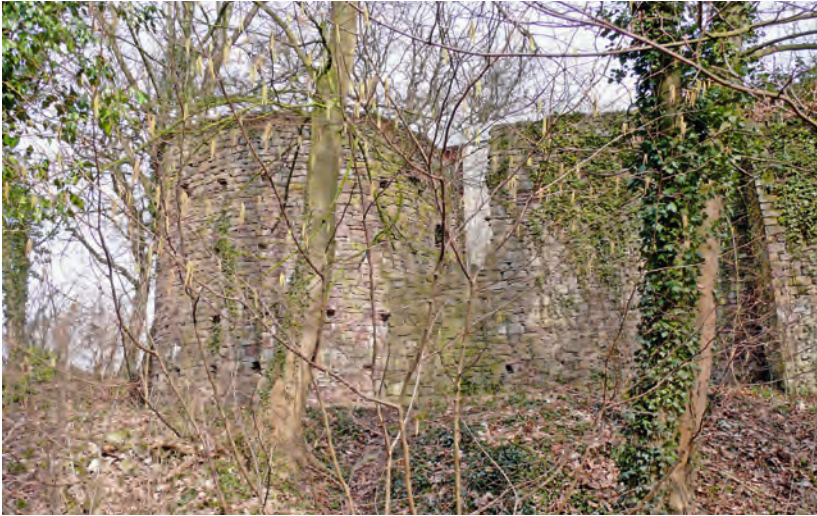
Abb. 16: Westturm, Außenansicht (Foto: R. Plöger).

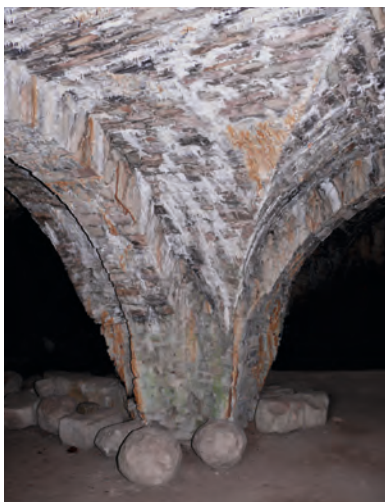
Abb. 17: Keller des „Palas“ mit Mittelsäule (Foto: R. Plöger).

In der nördlichen Wand des Kellers liegen die Nischen von vier Fenstern, deren Ausgang sich in der Burgmauer befindet. In der südwestlichen Mauer befindet sich zum Durchgang [11] hin eine mit Werkstein

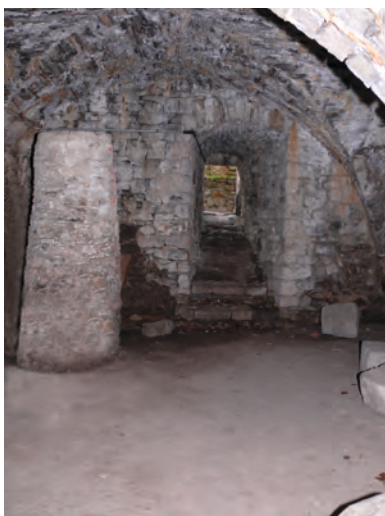
Abb. 18: Südwestseite des Palaskellers mit Säule unbekannter Funktion (Foto: R. Plöger).

eingefasste Fensteröffnung. Der Boden ist übersät mit Steinresten. Unter anderem liegen hier Steinkugeln, die wahrscheinlich bei den Ausgrabungen gefunden wurden. Es könnte sich um Kugeln für eine Blide (Belagerungsmaschine) handeln. Rätselhaft ist eine im Südteil des Kellers stehende Säule mit 0,70 m Durchmesser, die schon zu Beginn der Ausgrabungen zu sehen war. Im oberen Bereich wurde sie modern verschlossen (Abb. 18).

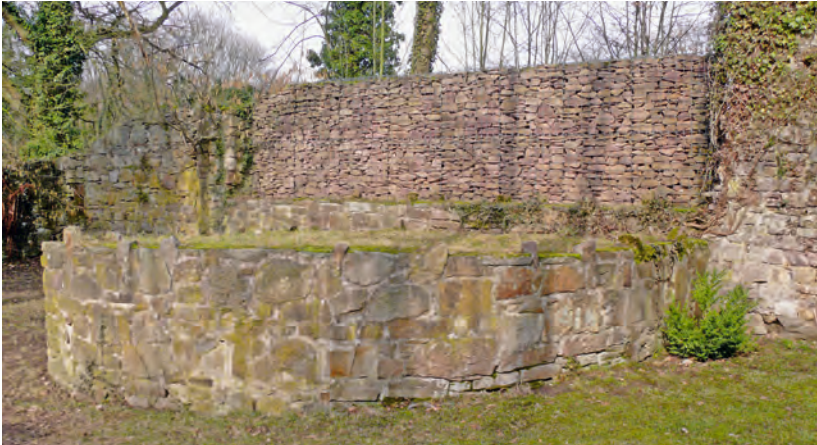
Abb. 19: Rest des Rundturms im Norden (Foto: R. Plöger).

Bedeutsam ist der Rest eines Rundturmes [13] (Abb. 19) mit einem

Außendurchmesser von ca. 10 m bei einer Mauerstärke von 3,80 m. Im Nordosten wird dieser Turm in der Zeichnung von 1936/1937 scheinbar von einer 4 m starken, nach Süden führenden Mauer [14] überlagert, die dann jünger als der Turm sein müsste. Möglicherweise handelt es sich hier um den Rest der o. g. Mantelmauer, die dem besonderen Schutz der Kernburg diente.

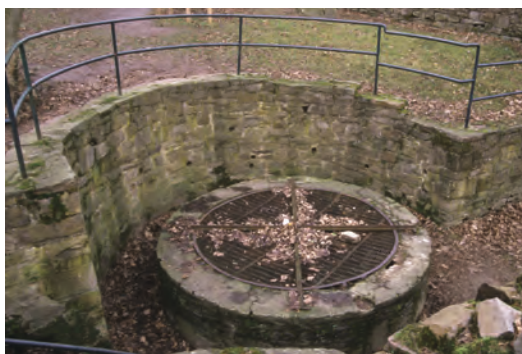
Abb. 20: Brunnen vor den Restaurierungsmaßnahmen (Foto: R. Plöger).

Der Brunnen [5] hat, wie im Mai 2000 bei einer Befahrung festgestellt wurde, noch eine erhaltene Tiefe von 52 m und einen oberen Durchmesser von 3 m (Abb. 20). Bei den Ausgrabungen 1936–38 war er bis zu einer Tiefe von 63 m freigelegt worden. Es ist zu vermuten, dass er wesentlich tiefer ist. Im oberen Bereich besteht er aus Bruchsteinmauerwerk, darunter findet sich Felsgestein und im unteren Teil ist er angeblich wieder vermauert. Nach den umgebenden Fundamentresten zu folgern ist zum Schutz des Brunnens eine Überdeckung vorhanden gewesen.

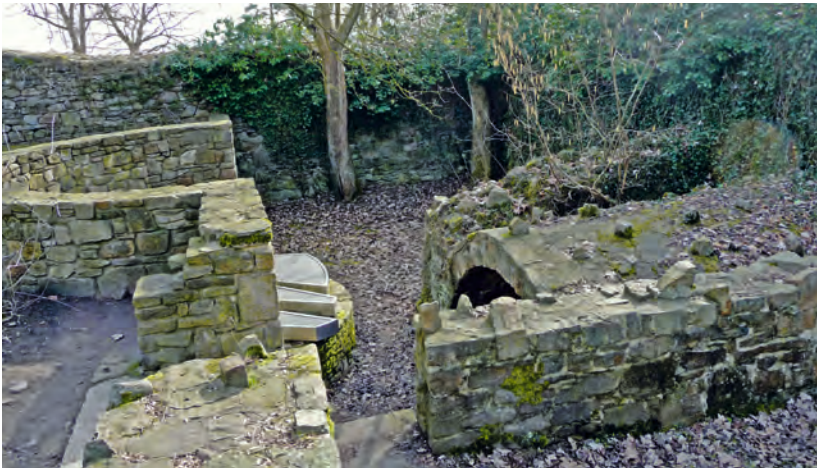
Abb. 21: Gebäude 4 (hinten), Brunnen (links) und Tonnengewölbe von Gebäude 6 (rechts) (Foto: R. Plöger).

Gebäude 6 [6] hatte nur noch ein in geringen Teilen vorhandenes Tonnengewölbe aus schmalen Bruchsteinen, die mit dichtem Mörtel gemauert und mit heißem Kalk vergossen waren (Abb. 21). Es wird angenommen, dass auf der Mauer zwischen den Gebäuden 4 und 6 schwere Tragbalken für die Brunnenvorrichtungen gelegen haben. In Gebäude 6 endet eine Treppe, die vom Hof hinabführte und den Brunnen sowie den Keller zugänglich machte.

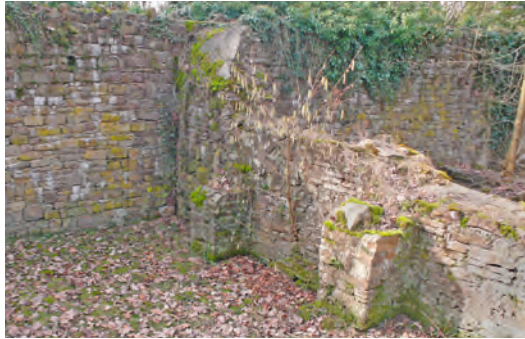
Abb. 22: Blick in das Gebäude 7 mit Strebepeilern aus Werkstein an der Westwand (Foto: R. Plöger).

Gebäude 7 [7] zeigt an der Westseite Strebepfeiler aus Werkstein (Abb. 22). Hiernach könnte dieses einmal die Gebäudeaußenseite zu Gebäude 8 gewesen sein. In der Westecke fand sich der Ziegelbelag einer offenen Feuerstelle. Gebäude 8 [8] wies alte Grund- und Kellermauern auf, die am Durchgang [11] und am Hof mit den übrigen Gebäudeteilen in einer Flucht stehen. Der durch das Gebäude geführte Hofabflusskanal ist erhalten. Dieses ursprünglich in Fachwerk ausgeführte Gebäude ist unter Beibehaltung der Keller- und Grundmauern massiv ummauert worden. Da aber die vorhandenen Mauern für den Aufbau nicht breit genug waren, hatte man das aufgehende, 1,10 m starke Mauerwerk teils darauf aufgesattelt und teils auf nicht tragfähigem Bauschutt ausgeführt. Im Vergleich zum ersten Mauerwerk wurde das spätere weniger handwerksgerecht ausgeführt und hatte sich ebenso wie die Burgmauer in diesem Bereich wegen schlechter Fundamen-

tierung geneigt. Auf dem Schutt des zweiten Aufbaus zeigen Mauerteile eine dritte Bauzeit an.

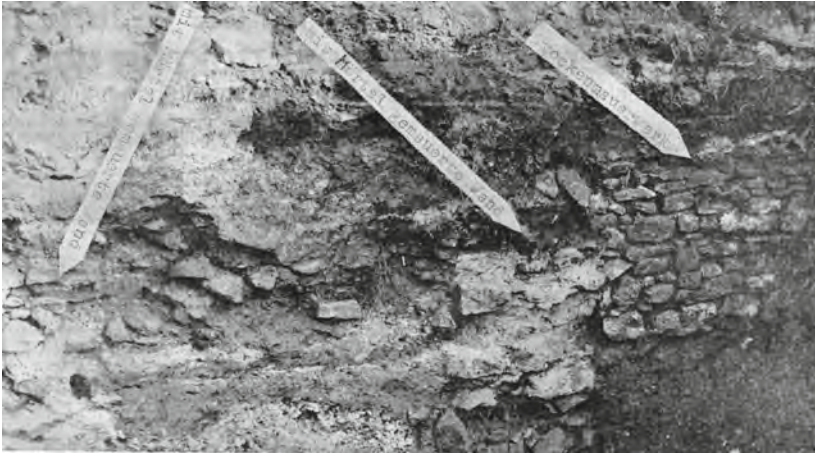
Abb. 23: Zeitungsfoto von der Ausgrabung im Bereich der Burg Schune 1979 (Foto: Vlothoer Anzeiger).

In diesem Areal wurde wegen eines Brückenneubaus 1979 ein Lagerhaus abgebrochen und die Ausbruchgruben untersucht (die Fundstelle befindet sich heute unter dem westlichen Brückenbereich; *Abb. 23*). Dabei konnte ca. 1,50 m unter dem heutigen Niveau eine Siedlungstätigkeit festgestellt werden. Außerdem belegten zahlreiche Bauschutt-schichten und Mörtelhorizonte Steinbauten an dieser Stelle. In einer Grube wurden drei Südwest-Nordost verlaufende Mauern angeschnitten, die wohl zu einem einzigen Gebäude gehört haben dürften. Die Fundamentierung bestand im unteren Teil aus trocken verlegtem Packlagenmauerwerk, das im oberen Bereich mit Mörtel vergossen war. Das aufgehende Mauerwerk war in Zweischalentechnik gearbeitet. Der Abstand der Mauerzüge legte eine Aufteilung des Gebäudes in einen 7,50 m breiten nordwestlichen Raum und einen 1,75 m breiten südöstlichen Durchgang nahe. Nach Süden schloss eine jüngere Mauer in Nordwest-Südost-Richtung an. Es handelte sich um ein in Lehm verlegtes, flach gegründetes Bruchsteinmauerwerk. Lehm und Steine waren orange- bis dunkelrot verfärbt, was auf eine starke Brandeinwirkung

schließen lässt. Eine unterschiedlich starke Abbruchschicht überzog alle Mauern. Die Fundamenttechnik der drei Mauerzüge schließt eine Datierung in das 12. Jahrhundert nicht aus, konnte aber nicht eindeutig belegt werden.

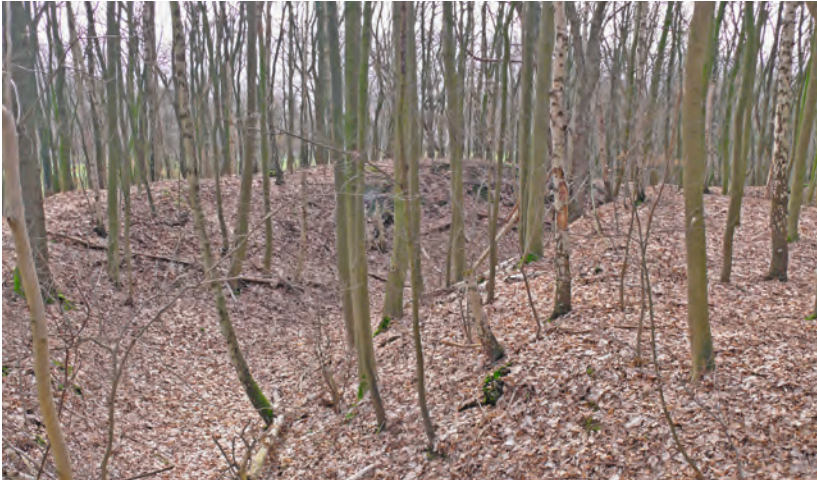
Abb. 25: Graben und Wall im Südwesten der Schwedenschanze (Foto: R. Plöger).

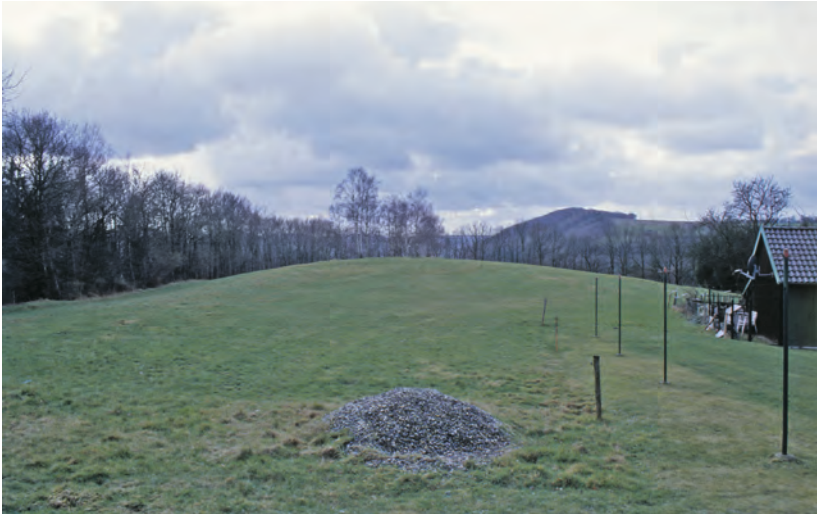
Abb. 26: Hünenburg, Blick nach Süden (Foto: LWL-Archäologie für Westfalen).

Im Jahre 1995 wurde in einer Sondage am östlichen Rand des Plateaus zum steil abfallenden Berghang durch das Westfälische Museum für Archäologie (heute LWL-Archäologie für Westfalen), Außenstelle Bielefeld, geprüft, ob noch untertägige Reste erhalten sind. Es ließen sich die Reste einer Zweischalenmauer nachweisen, deren trocken gesetzte Außen- und Innenschale 1,80 m auseinanderlagen. Sie waren verstürzt bzw. abgerutscht. Dazwischen fand sich eine Füllung aus Erde und Steinen. Etwa 4 m hangabwärts war ein flacher, 2 m breiter Sohlgraben in den Fels eingetieft.

Eine genaue zeitliche Einordnung der Anlage war wegen fehlender datierender Funde nicht möglich. Die Zweischaalenmauer war im frühen und hohen Mittelalter gebräuchlich. Sie fand sich auch auf der nahegelegenen Wittekindsburg an der Porta Westfalica und könnte hier im 8./9. Jahrhundert errichtet worden sein. Eine genaue Datierung der Hünenburg muss aber weiterhin offen bleiben.
