31 FRÜHE BURGEN IN WESTFALEN

Stefan Leenen

Die Burg Ravensberg bei Borgholzhausen,
Kreis Gütersloh

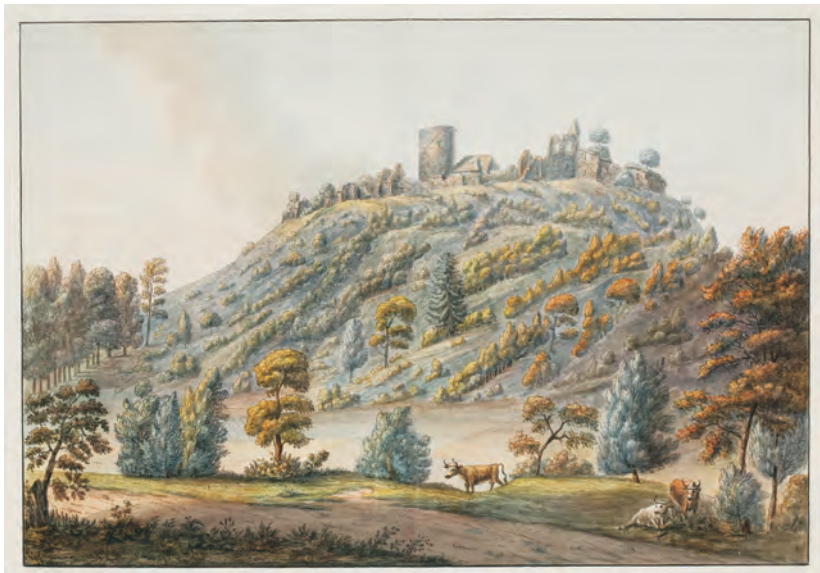
Abb. 6: Ansicht des Burgberges von Südosten aus dem Jahr 1801, kolorierte Radierung von Anton Wilhelm Strack (Besitz: LWL-Landesmuseum für Kunst- und Kulturgeschichte, Münster; Foto: LWL-Landesmuseum für Kunst- und Kulturgeschichte, Münster/Sabine Ahlbrand-Dornseif).

Der Berg selbst war bis in das 19. Jahrhundert hinein um die Burg herum weitgehend unbewaldet (*Abb. 6*), so dass die Anlage eine wesentlich eindrucksvollere Wirkung gehabt haben muss, als dies heute der Fall ist.

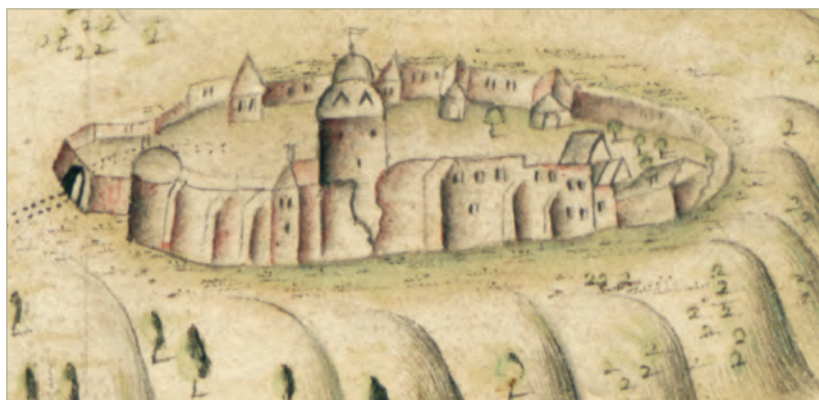
Abb. 7: Ausschnitt der Karte von 1741 mit Ansicht der Burg von Süden (Landesarchiv NRW, Münster, Karten A, Nr. 19668).

Der heutige Hauptzugangsweg nähert sich der Anlage über den Grat des Sporns. Da die Burg hier nicht durch Hänge geschützt ist, war dies ihre verwundbarste Stelle. Daher lag früher vor den heute sichtbaren ersten Mauern bereits eine Vorbefestigung [2]. Eine Karte aus dem Jahr 1741 zeigt an dieser Stelle eine Art Bastion, also einen spitz zulaufenden Bauteil, durch welchen der Zugang zur Burg führte (Abb. 7).

gekippten Ringmauer. Zwar zeigt die Zeichnung von 1741 einen großen Rundbau am Südwestende der Vorburg, hierbei kann es sich aber nicht um den vollständigen hochmittelalterlichen Rundturm gehandelt haben (vgl. Abb. 7).

Zeichnung von 1741 (*Abb. 7*) ist wahrscheinlich der Vorbau in Form eines überdimensionierten Stützpfailers abgebildet. Eine 1996 aufgedeckte, an die Ringmauer ansetzende Mauer könnte als westlicher Abschluss oder als Binnenmauer zum Palasbau gehört haben.

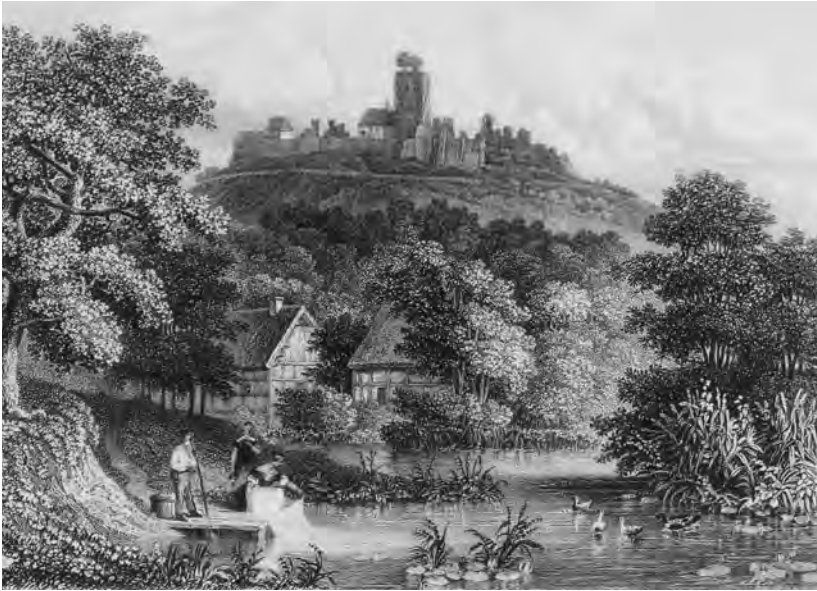
Abb. 9: Ansicht der Burg von Nordwesten, veröffentlicht 1841, dargestellt ist ein mindestens fünf Jahre älterer Zustand (LWL-Amt für Denkmalpflege in Westfalen).

oberhalb davon gibt es kaum Anhaltspunkte, da die Mauern nicht hoch genug erhalten waren. Ein Stich des 19. Jahrhunderts zeigt allerdings noch einige Ruinenpartien, die große Fensteröffnungen zur Nordseite aufweisen (vgl. Abb. 9).

eng zu (Abb. 24). Nach oben schließt der Raum in großer Höhe über dem alten Fußbodenniveau mit einem Kuppelgewölbe ab, das wohl zum original mittelalterlichen Baubestand gehört (Abb. 21d und 25). Bis dorthin gab es wahrscheinlich hölzerne Aufgänge zwischen den einzelnen Etagen. Nun musste der Weg zum Dach aber am Gewölbe vorbei geführt werden und so weicht der Aufgang in die dicke Außenmauer aus und führt als schmale gewinkelte Treppe zur Plattform. 1741 wurde diese noch von einem Dach geschützt. Nach dessen Abgang sammelte sich Erde und ließ dort Bäume wachsen (Abb. 9).

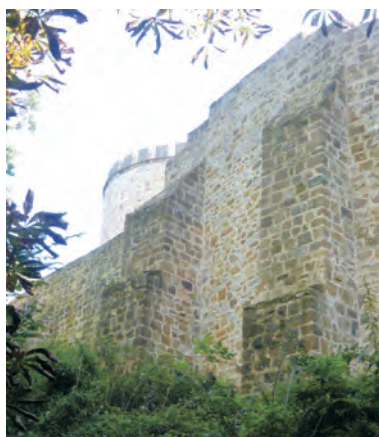
Abb. 10: Die Ringmauer der Vorburg im Nordwesten (Foto: St. Leenen, Essen).

Das gesamte Plateau der Vorburg wird heute von einer Ringmauer [3] umgeben (Abb. 10). In der ersten Phase der Burg war die Mauer in dieser Form allerdings nicht vorhanden. Der Platz vor der Hauptburg wurde zwar schon genutzt, war aber vielleicht nur mit einer Palisade befestigt. Erst einige Zeit nach der ersten Erwähnung der Ravensberger wurde Ende des 12. Jahrhunderts oder im frühen 13. Jahrhundert auch die Vorburg mit einer fast zwei Meter dicken Steinmauer umgeben. Sie stützte eine Auffüllung, die den schmalen Felsgrat zu beiden Seiten hin zu einem größeren Plateau erweiterte. Ihr Fundament aus großen, groben Blöcken ist heute noch im Keller des Fachwerkhauses [5], ihr weiterer Verlauf unter den Bänken der anschließenden Terrasse zu sehen. Das sichtbare Mauerwerk bestand aus sorgfältig gesetzten Steinen.

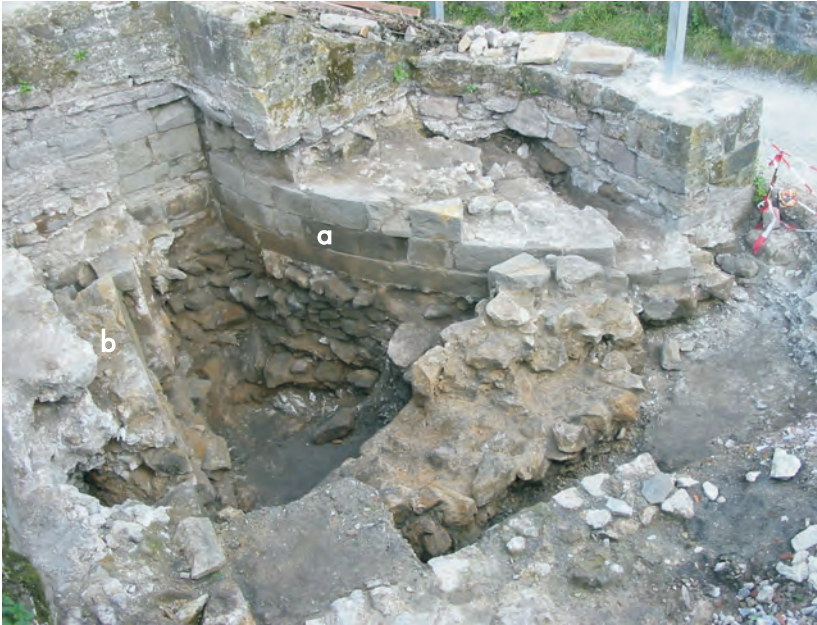
Abb. 11: Der Rundturm (a) und die gebrochene alte Ringmauer (b) im Grabungsschnitt von 2005 (Foto: St. Leenen, Essen).

Zu dieser Ausbauphase gehörte auch ein mächtiger Rundturm [4] mit einem Durchmesser von über 10,50 m. Der heutige Eingang zur Vorburg wird von zwei Mauern flankiert, die jeweils eine flache, leicht gebogene Nische aufweisen. Erst 2005 konnte diese bis dahin rätselhafte Struktur wieder erklärt werden: Eine archäologische Untersuchung ergab, dass es sich um die Reste der Innenwände des Turms handelt. Die etwa 2,70 m starken Mauern waren in der damals üblichen Zweischalenbauweise errichtet. Dabei wurde an den Außenfronten jeweils eine Schale hochgemauert und dazwischen ein Gemisch aus grob gebrochenen Steinen und Mörtel eingefüllt. Die repräsentativen Außenseiten waren beim Rundturm wie bei der Ringmauer der Burg Ravensberg aus sehr sorgfältig behauenen Steinen mit durchgehenden Lagerfugen errichtet (Abb. 11).

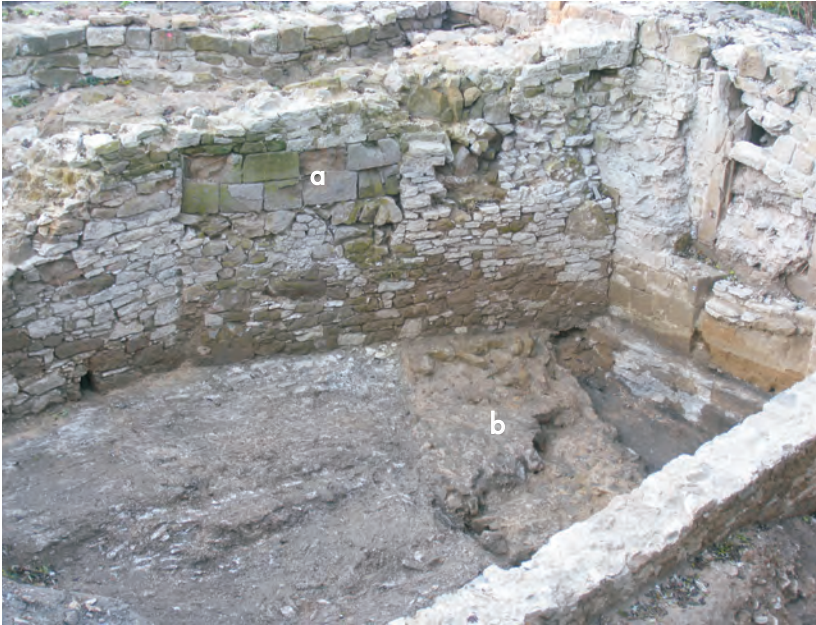
Abb. 12: Der Rundturm (a) und das Fundament der alten Ringmauer (b) im Südwestteil des Grabungsschnitts von 2006 (Foto: St. Leenen, Essen).

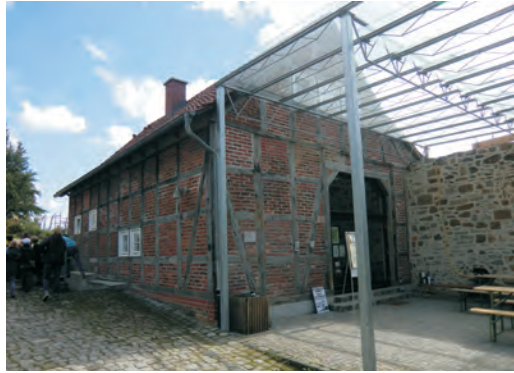
Abb. 13: Das Fachwerkhaus mit der Terrasse (Foto: St. Leenen, Essen).

Heute steht in der Vorburg als einziger Bau das in späterer Zeit an die Ringmauer angesetzte Fachwerkhäus [5], das jetzt ‚Ravensberger Klassenzimmer‘ genannt wird (Abb. 13). Zur Zeit der Burgnutzung war die Fläche aber deutlich dichter mit unterschiedlichen Häusern bestanden.

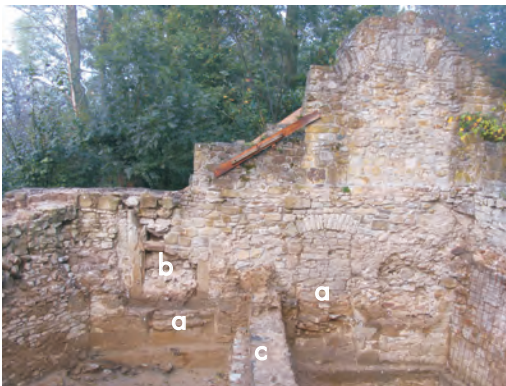
Abb. 15: Die Reste der Licht- und Luftschächte der ersten Hausphase (a), die später eingebrochene Tür (b) und die jüngere Trennwand (c) im Grabungsschnitt 2006 (Foto: St. Leenen, Essen).

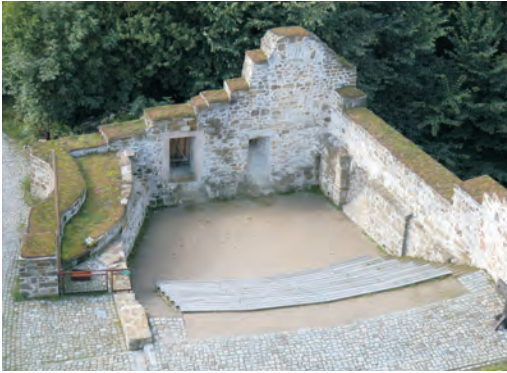
Abb. 18: Die heutige Freilichtbühne (Foto: St. Leenen, Essen).

Die vorgefundenen Mauerreste wurden im 19. und frühen 20. Jahrhundert gesichert und ergänzt. Dabei wurden Strukturen aufgemauert, die nicht immer mit den darunter liegenden Fundamenten übereinstimmen und das Bild heute verunklären. Für den Einbau der Freilichtbühne wurden die vorgefundenen Strukturen nochmals reduziert und ergänzt (Abb. 18).

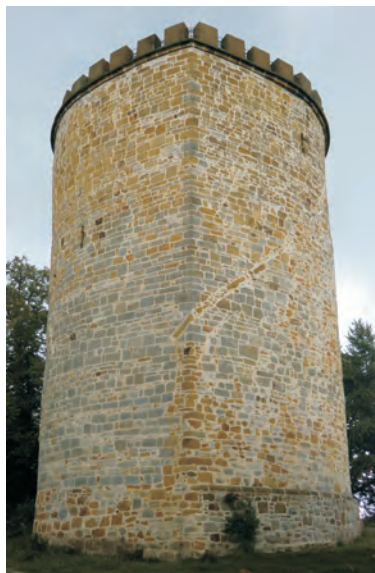
Abb. 19: Der Bergfried (Foto: St. Leenen, Essen).

Der mächtige Hauptturm bzw. Bergfried [7] ist das beherrschende Element der Burg Ravensberg, sowohl hinsichtlich der Fernwirkung als auch auf der Anlage selbst (Abb. 19). Damit erfüllt er heute wie vor vielen hundert Jahren seine Funktion, Machtanspruch und Stärke des Geschlechtes zu demonstrieren. Er steht in der Mitte der Burg auf dem Felsgrat. Der Grundriss ist tropfenförmig, wie ein Schiffsbug zeigt die

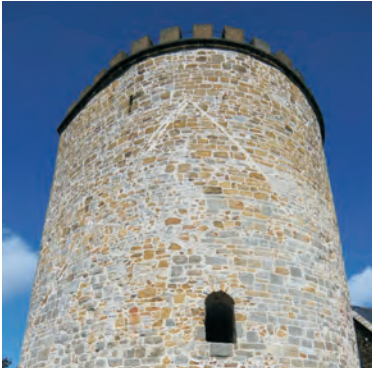
Abb. 20: Südseite des Bergfrieds mit Hocheingang und Giebelspuren (Foto: St. Leenen, Essen).

Bei der Betrachtung der Außenmauern des Turmes fällt auf, dass sie sehr uneinheitlich aussehen. Bereiche mit sorgfältig geglätteten Quadern wechseln sich mit solchen aus sehr unregelmäßigem Mauerwerk ab; es gibt deutliche Ausflickungen, Brand Schäden und andere Bauspuren. Es ist anzunehmen, dass der Turm ursprünglich eine ähnlich gleichmäßige, repräsentative Hülle besaß wie auch der Rundturm der Vorburg. Im Laufe der Zeit gab es allerdings viele Reparaturen und Umbauten. An der Südseite sind zwei deutliche Giebelspuren zu sehen, d. h. hier waren einmal Gebäude angesetzt, die beinahe so hoch wie der Turm selbst waren (Abb. 20). Da seine

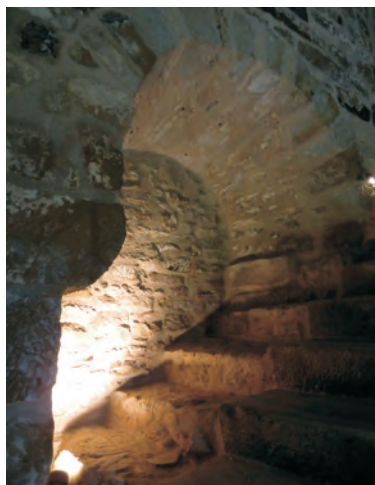
Abb. 24: Zugesezte Nische mit Kragstein im Inneren des Bergfrieds. Im Vordergrund die Treppe des 19. Jahrhunderts (Foto: St. Leenen, Essen).

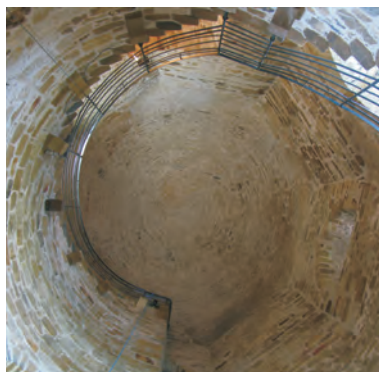
Abb. 25: Gewölbe des Bergfrieds über dem achteckigen Innenraum (Foto: St. Leenen, Essen).

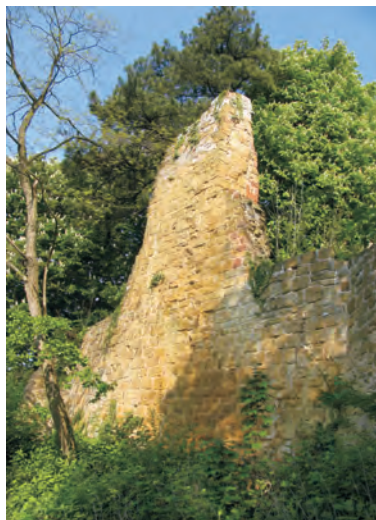
Abb. 26: Rest einer Gebäudeecke auf der Hauptburg, wahrscheinlich der Ostabschluss des Palas (Foto: St. Leenen, Essen).

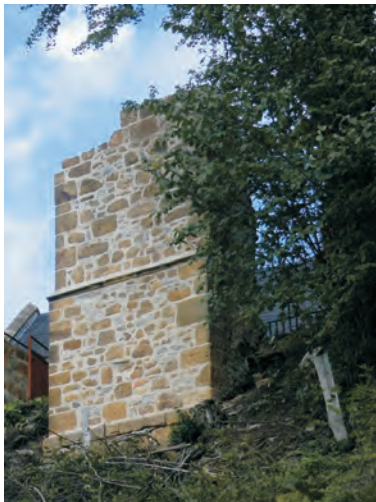
Abb. 27: Erkerartiger Vorbau (Foto: St. Leenen, Essen).

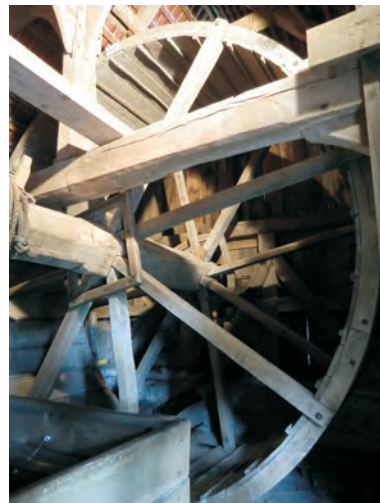
Abb. 28: Tretrad im Brunnenhaus (Foto: St. Leenen, Essen).

Als wichtiger Teil der Infrastruktur war der Brunnen wohl schon immer geschützt. Das heutige Brunnenhaus stammt allerdings erst aus späterer Zeit. Das große bis heute erhaltene Tretrad (*Abb. 28*) wurde 1849 errichtet. Mit diesem konnten drei Personen einen Kübel mit einem Inhalt von etwa 690 Litern in 20 Minuten nach oben befördern. Erst im 20. Jahrhundert wurde eine Steigleitung mit Pumpe im Brunnen installiert, bevor die Burg an das öffentliche Wassernetz angeschlossen wurde.

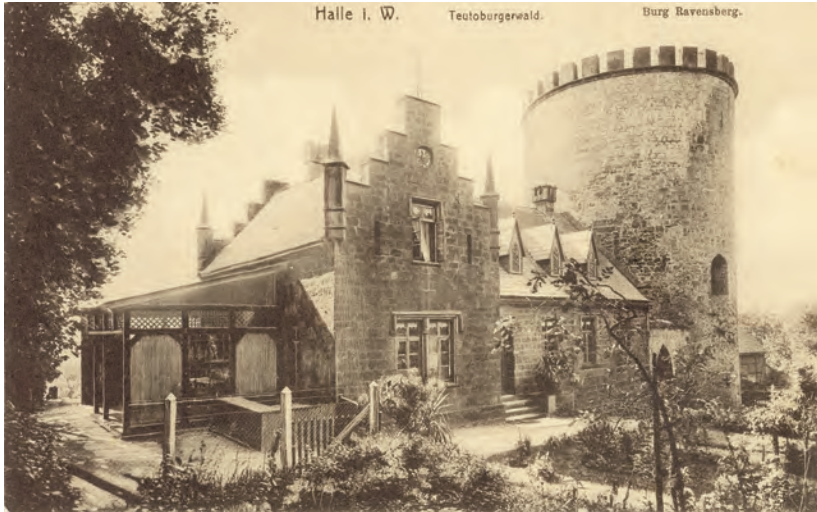
Abb. 29: Das Forsthaus auf einer Ansichtskarte um 1900 (St. Leenen, Essen).

namentlich die Schlafkammer über dem Esszimmer. Der Drost saß zu dieser Zeit beim Abendessen und kam mit einem Schock davon. Nach der Zeichnung von 1741 war damals nur nach Süden hin ein Gebäude unter Dach, allerdings versperrt der hohe Rest des Palas den Blick auf die Ostseite des Turms (vgl. Abb. 7). Die Drostwohnung, die auch als das eigentliche alte Schlossgebäude bezeichnet wurde, wurde 1733 abgerissen. Die Gefangenenwärterwohnung, die später in eine Forstdienstwohnung umgewandelt wurde, blieb bestehen. Sie war östlich an den Turm angebaut und ist auf den Ansichten und Plänen des 19. Jahrhunderts eingezeichnet. Zu der Unterkunft gehörten eine Speisekammer und ein Stall zwischen Haus und Bergfried. Die gerade Backsteinfront an der Südostseite des Bergfrieds wird von diesen Anbauten stammen. Auch weitere Mauern, die 1996 an dieser Seite des Turmes aufgedeckt wurden, könnten zu diesem Bau gehört haben. 1869 wurde der alte Fachwerkbau von dem noch heute bestehenden Forsthaus [13] in neugotischen Formen abgelöst (Abb. 29).
