# FRÜHE BURGEN IN WESTFALEN

Johannes Müller-Kissing

Die Falkenburg bei Detmold-Berlebeck,  
Kreis Lippe

Heft 41

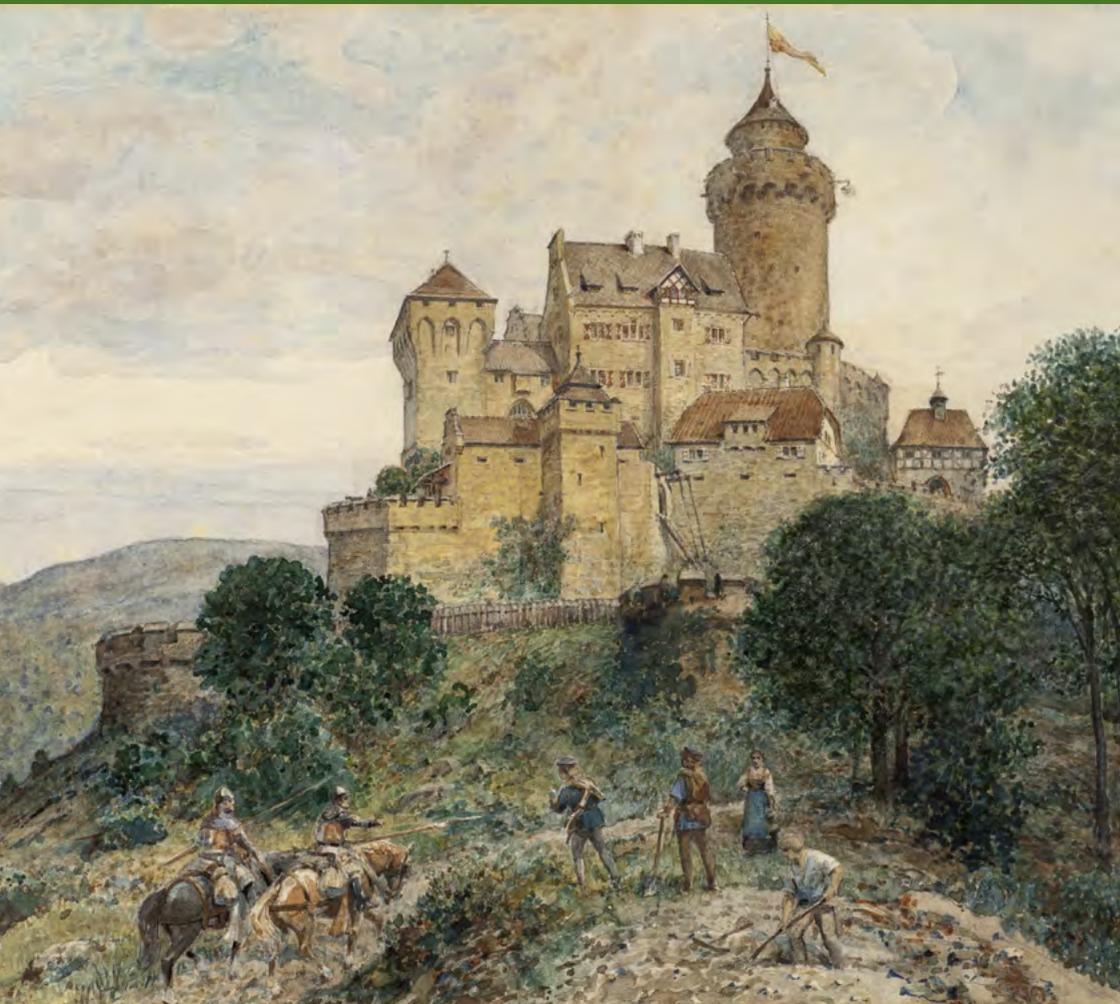
Titelbild: Rekonstruktionszeichnung der Falkenburg aus dem Jahr 1903 im Stil der Burgenromantik auf Grundlage der Grabungen Ende des 19. Jahrhunderts von Otto Weerth (Zeichnung: Lippisches Landesmuseum Detmold/O. A. Koch).

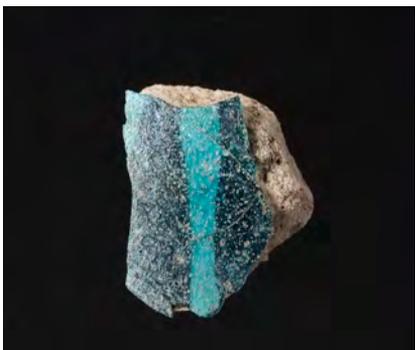
*Abb. 2: Unter dem Fundmaterial der Burg befindet sich die gerade einmal fingernagelgroße Scherbe der sogenannten Raqqaware. Das zugehörige Gefäß stammt ursprünglich aus dem Gebiet des heutigen Syriens (Foto: LWL-Archäologie für Westfalen/S. Brentführer).*

legt, mit dem die Herren zur Lippe ihren Einflussbereich auf das Gebiet nördlich des Teutoburger Waldes ausbauen wollten. Dies wird beispielsweise durch eine fingernagelgroße Scherbe der sogenannten Raqqaware deutlich (Abb. 2). Die Keramik aus dem Gebiet des heutigen Syriens gelangte vermutlich als bedeutendes Geschenk auf die Burg. Nicht zuletzt die Lage an der Grenze zum Territorium des Erzbistums Paderborn sollte ein deutliches Zeichen an die Nachbarn senden, dass die Erbauer gedachten hier zu

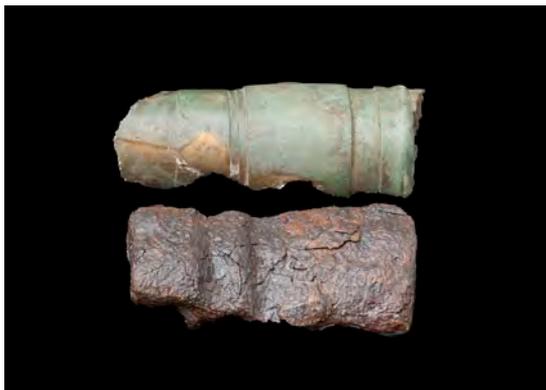
*Abb. 3: Handgroße Fragmente von zwei explodierten Feuerwaffen aus dem 15. Jahrhundert (Foto: Lippisches Landesmuseum/J. Ihle).*

einen Fachmann verstehen muss, der für die Ausbildung der restlichen Burgbesatzung, die Wartung von Feuerwaffen und die Herstellung von Pulver verantwortlich war. Die auf der Falkenburg eingesetzten Feuerwaffen lassen sich zudem anhand von Kugeln und Fragmenten explodierter Waffen nachweisen (Abb. 3).

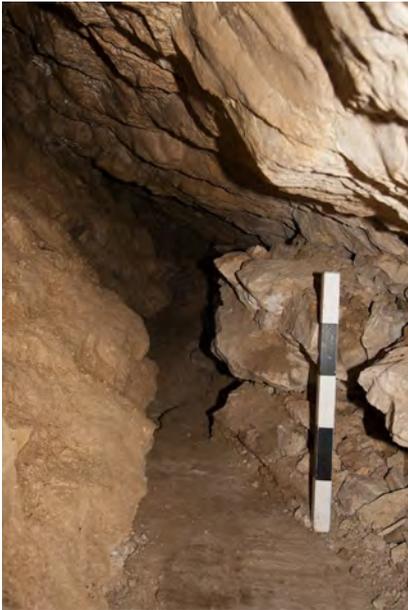
Abb. 4: Blick durch den Zugangsstollen in die Sprengkammer der Mine. Der Versprung am rechten Stoß sollte die Explosionskraft eindämmen und nach oben lenken. Die beengten Verhältnisse im Stollen sind an dem 50cm Stab gut abzulesen (Foto: LWL-Archäologie für Westfalen/J. Müller-Kissing).

Ebenfalls nur eine sehr vage Nennung in mehreren chronikalischen Überlieferungen erfuhr eine Belagerung der Burg während der Soester Fehde 1447. Truppen des Erzbischofs zu Köln fielen während dieser Fehde in das mit Soest verbündete Lippe ein. Eine Abteilung von gut 600 böhmischen Söldnern versuchte etwa acht Tage lang vergeblich, die Burg einzunehmen. Bedeutendster Rest dieser Belagerung ist ein nicht fertig gestellter Minenstollen [Klapptafel: 18], den die Angreifer vortrieben (Abb. 4).

Dass dies nötig war, zeigt ein in diesem Bereich vorgetriebener Minenstollen (Abb. 4), der während der Belagerung 1447 entstanden sein muss [18]. Der zweimal verspringende Stollen zieht etwa 8 m unter den Zwinger. Während der Freilegung des verschütteten Stollens wurde an dessen Ende eine nicht fertig gestellte Sprengkammer entdeckt, die in etwa 3,5 m Tiefe unter dem Laufniveau des Zwingers liegt. Ob es nun der chronikalisch überlieferte Mangel an Lebensmitteln bei den Belagerten war oder die begründete Vermutung, mit dem damaligen Schwarzpulver das Deckgebirge nicht wegsprengen zu können, ist nicht überliefert. Klar ist jedoch, dass die Arbeit eingestellt und die Sprengkammer nicht vollendet wurde.

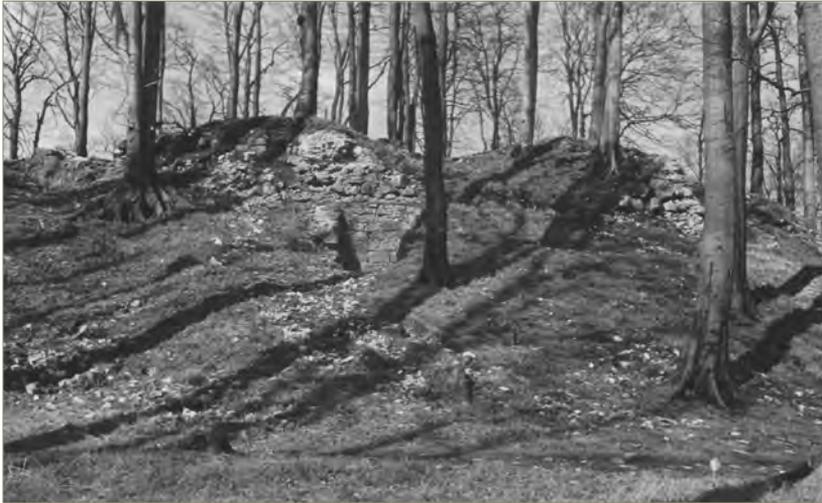
Abb. 5: Aufnahme des Abortturmes (Mitte) von 1956. Nur wenige Mauern des Hauptgebäudes sind unter den Erd- und Schuttmassen zu erkennen (Foto: Lippische Landesbibliothek/F. Ostmann).

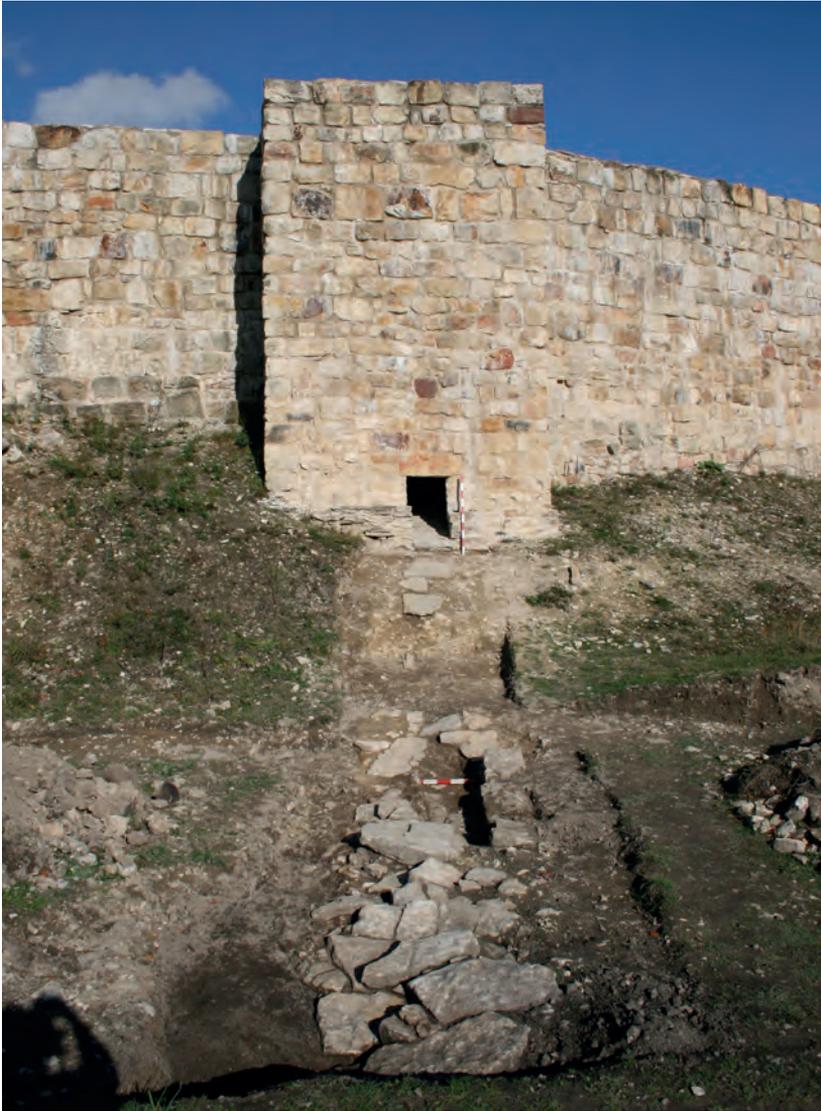
Abb. 6: Durch die Sanierungen wurde der Grundriss der Burg wieder für Besucher erfahrbar. Hier der sanierte Abortturm mit dem davor freigelegten Abflusskanal (LWL-Archäologie für Westfalen/T. Pogarell).

durch die LWL-Archäologie für Westfalen, Referat für Mittelalter- und Neuzeitarchäologie, in Kooperation mit dem Lippischen Landesmuseum Detmold. Wie sich bei den Grabungen zeigte, waren bis auf wenige Ausnahmen große Teile der Burganlage vom Keller bis hinauf zum Erdgeschoss in einem sehr guten Erhaltungszustand. Hierdurch und durch den Umfang der Grabungen, bei denen jede wichtige Fläche untersucht werden konnte, war es möglich, die gesamte Entwicklungsgeschichte der Falkenburg nachzuvollziehen. Neben einem repräsentativen Querschnitt aus etwa 340 Jahren materieller Kultur des Mittelalters und der beginnenden frühen Neuzeit entstand ein, in Nordrhein-Westfalen bisher nicht dagewesenes, detailliertes Bild der Entwicklungsgeschichte einer Höhenburg zwischen dem Ende des 12. Jahrhunderts und dem frühen 16. Jahrhundert (Abb. 6).

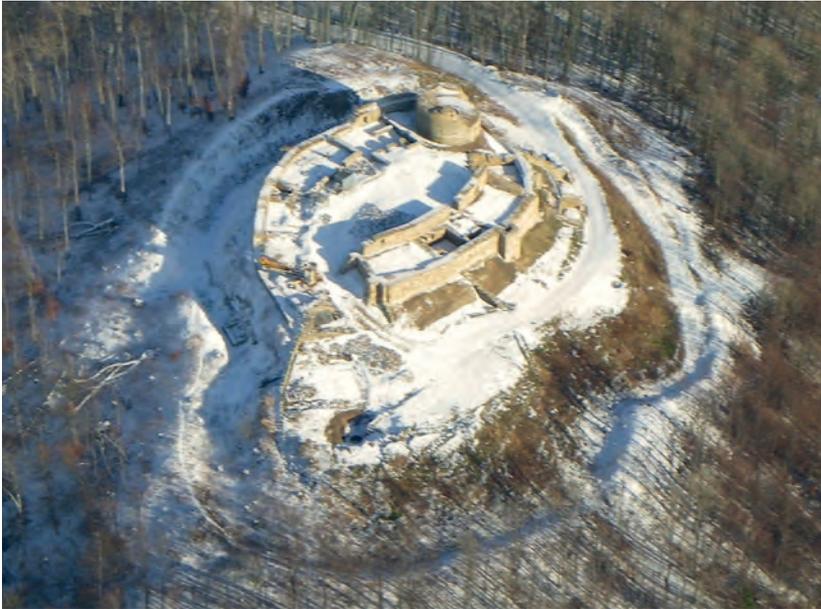
Abb. 7: Luftaufnahme der Falkenburg im Winter 2013. Der Vorwall zeichnet sich gut im Gelände ab, ebenso die Basteien 1 und 2 (hinten links) (Foto: F.-J. Mertens).

Die Befunde des Burgberges können in drei Areale unterteilt werden: Den Hauptteil nehmen die mittelalterlichen Bauten der Hauptburg auf der Spitze des Berges mit der darunter liegenden Vorbürg und dem vorgelagerten Zwinger ein [1–14]. Ihre Wehrmauern wurden während der ersten Nutzungsphase im letzten Viertel des 12. Jahrhunderts errichtet; die bewohnbaren Teile der Burg wuchsen in den 340 Jahren ihrer Nutzung nicht über diese Mauern hinaus (Abb. 7).

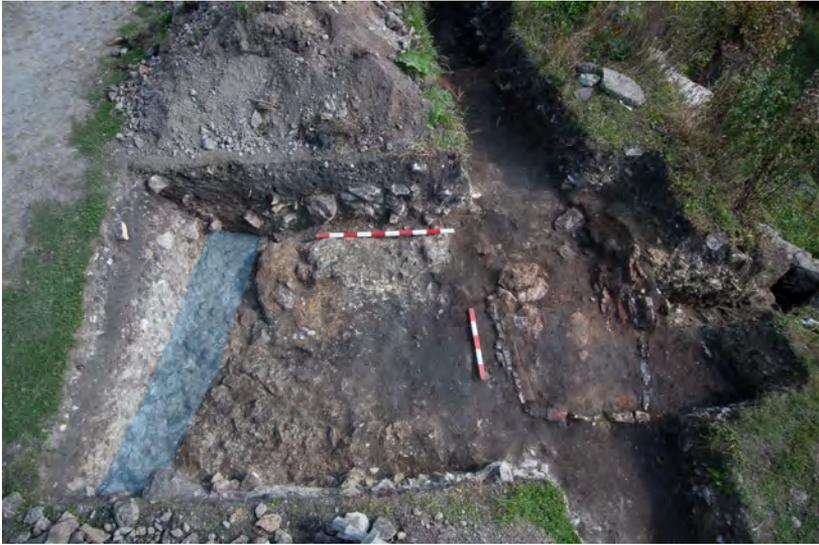
Abb. 8: Die Reste eines Fachwerkhouses mit Schwellbalkenlager (blau markiert) im Zwinger. Rechts neben dem kurzen Fotostab liegt die Feuerstelle des Hauses (Foto: LWL-Archäologie für Westfalen/J. Müller-Kissing).

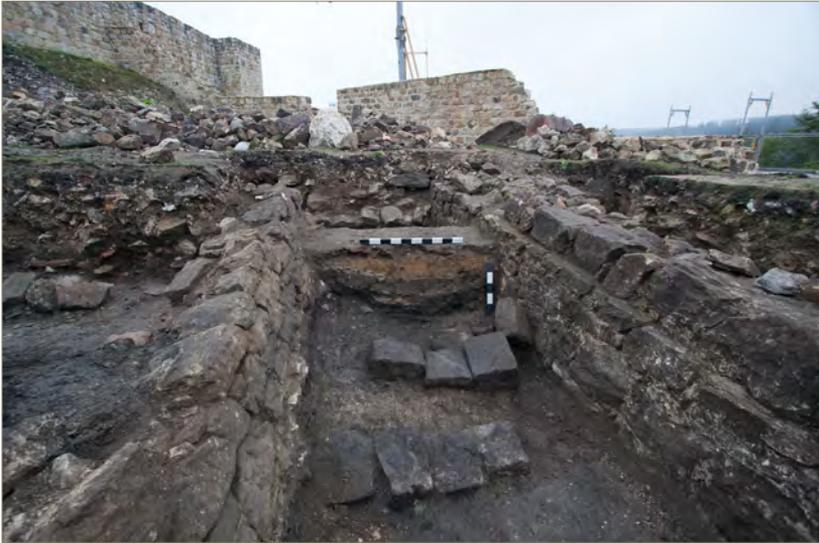
Abb. 9: Im Sommer 2016 wurde eine größere Fläche innerhalb der Vorburg untersucht. Die hier zu sehenden Mauern stammen aus den Bauphasen des 14. und 15. Jahrhunderts (Foto: Lippisches Landesmuseum/J. Müller-Kissing).

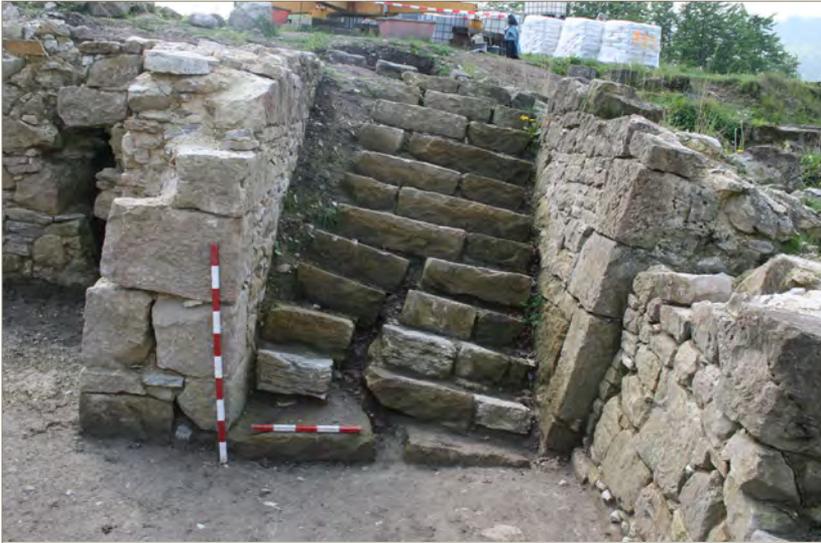
Abb. 10: Durch die Verfüllung des Brunnenschachtes und die Grabungen Ende des 19. Jahrhunderts sackte die Treppe eines Gebäudes der zweiten Nutzungsphase innerhalb der Vorburg massiv zur Seite (LWL-Archäologie für Westfalen/T. Pogarell).

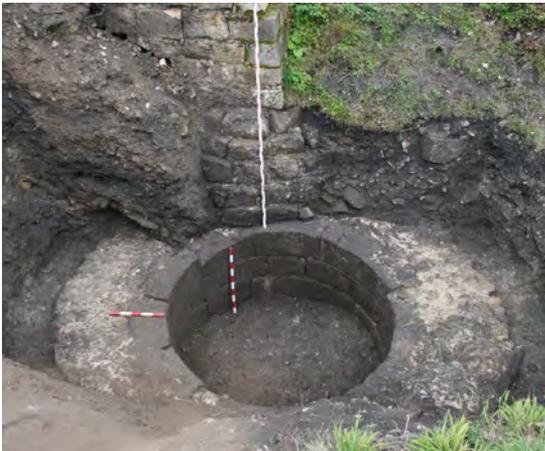
Abb. 11: Der obere Teil der Brunnenröhre wurde Mitte des 16. Jahrhunderts abgebrochen. Später wurde das Fundament eines Wirtschaftsgebäudes auf dem Brunnenring gesetzt (Foto: LWL-Archäologie für Westfalen/Th. Pogarell).

Der Brunnen stammt aus der ersten Bauphase, wurde jedoch nach Aufgabe der Burg um mehrere Meter abgebrochen (Abb. 11) und anschließend mit Material aus der Vor- und Hauptburg verfüllt. Was blieb, war ein etwa 4 m tiefer Trichter, der schon bei den ersten Grabungen durch Otto Weerth Ende des 19. Jahrhunderts untersucht wurde. Die Abbrucharbeiten in der ersten Hälfte des 16. Jahrhunderts waren leider auch der Grund dafür, dass während der archäologischen Grabungen keine Reste des sicherlich ehemals vorhandenen Brunnenhauses vorgefunden wurden. Die ab 2012 auf etwa 13 m Tiefe ausgeräumte Brunnenröhre besitzt einen Innendurchmesser von 2,1 m und wurde aus sauber gearbeiteten Sandsteinen gesetzt, deren Qualität mit den Steinen des Bergfrieds zu vergleichen ist. Die wasserführenden Schichten liegen

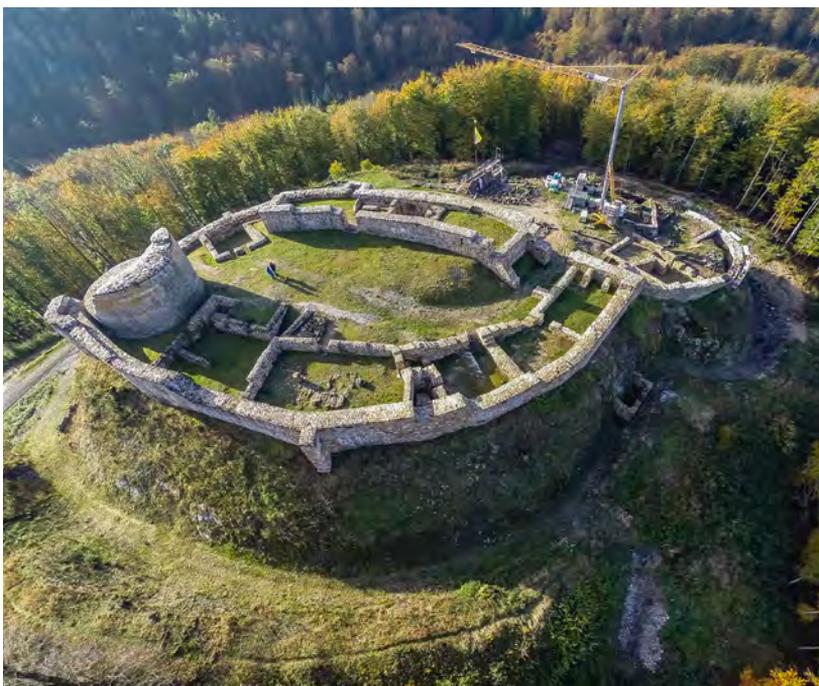
Abb. 12: Drohnenaufnahme der sanierten Hauptburg. Rechts im Graben sind die Reste der Streichwehr zu erkennen (LWL-Archäologie für Westfalen/T. Pogarell).

Die Hauptburg war der Wohn- und Verwaltungsteil der Burg, in dem die Herrschaften lebten (Abb. 12). Reich mit Maßwerk ausgestattete Gebäude und ein qualitativ hochwertiges Fundmaterial führen zu dieser Deutung. Dazu gehören neben Kleidungsapplikationen auch verzierte Konstruktionselemente von Pferdegeschirr (Abb. 13). Zusätzlich trugen zwei Keller mit Rampen zu dieser Deutung bei. Solche Kellerrampen sind nur im Bereich der Hauptburg zu beobachten und dienten dazu, Fässer zur Lagerung von teuren Vorräten, wie Wein, gepökelten Fisch und Fleisch in den Keller zu hinab zu rollen. Ab dem 13. Jahrhundert wurden die Fassaden der Gebäude verputzt. Somit konnte das Regenwasser deutlich schlechter in das Mauerwerk einziehen und die eher rauen Wände aus saubereren Quadersteinen und Bruchsteinen erhielten ein einheitliches Aussehen. Die Dächer waren mit Sollingsandsteinplatten, Schiefer und Ziegeln gedeckt, wobei gerade der Sollingsandstein den frühen Bauphasen zuzuordnen ist.

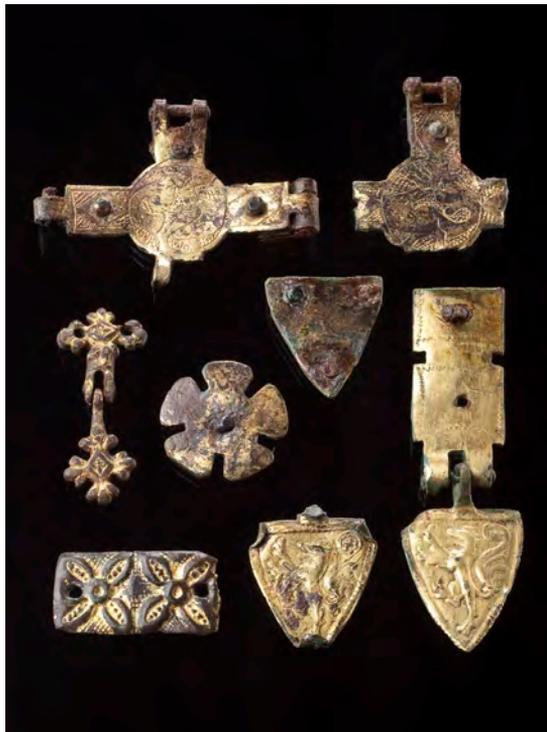
*Abb. 13: Vergoldete Pferdegeschirranhänger und Zierbeschläge. Stücke wie diese geben Einblicke in die Lebenswelt des Adels. (Foto: LWL-Archäologie für Westfalen/S. Brentführer).*

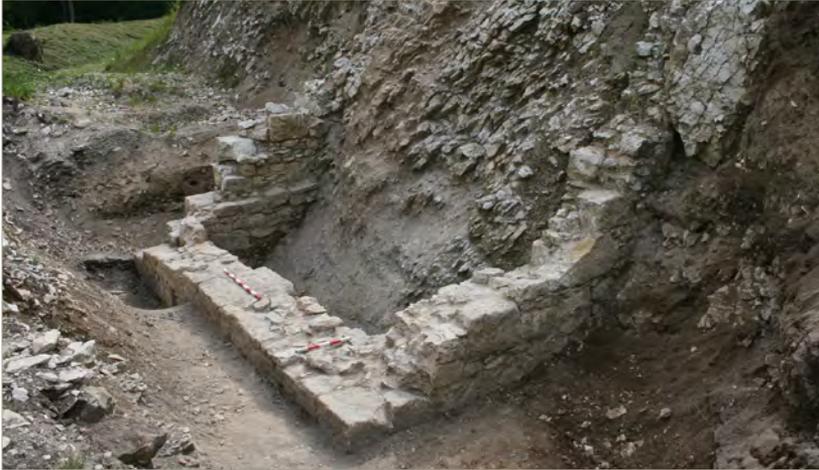
Abb. 14: Die freigelegten Reste der in den Graben eingebauten Streichwehr. Der Maßstab liegt auf der Türschwelle (LWL-Archäologie für Westfalen/T. Pogarell).

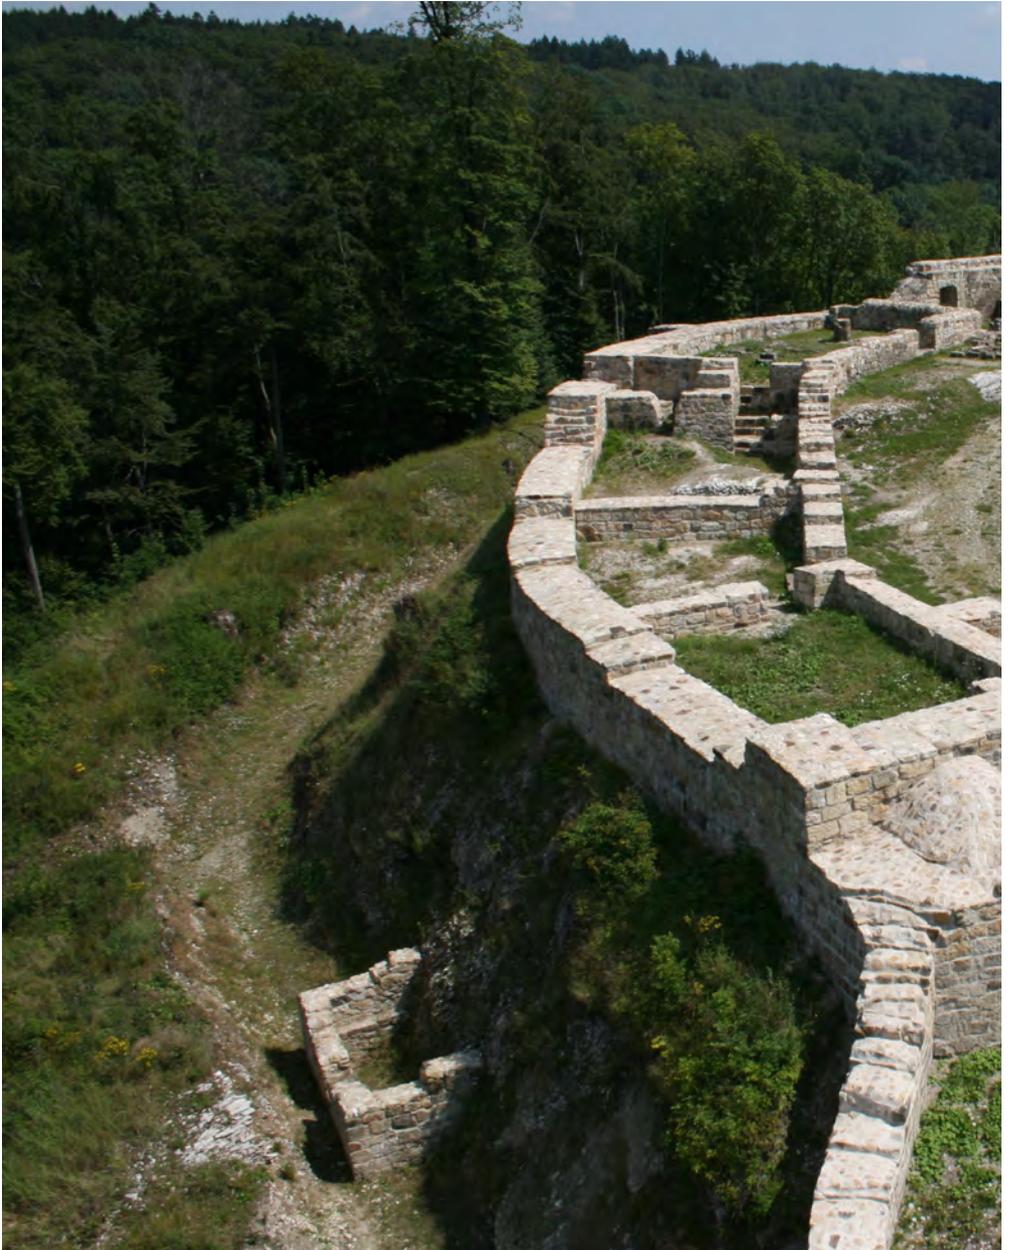
Abb. 15: Blick von Westen in die sanierte Hauptburg. Im Graben ist die Streichwehr zu erkennen (Foto: LV)

in den Graben eingedrungene Angreifer bekämpft werden (Abb. 15). Zusätzlich war es möglich, durch eine Pforte in den Graben selbst zu gelangen. Die mit 80 cm als eher schwach anzusprechenden Wände zeigen, dass die Bauherren sich zu dieser Zeit nicht auf größere Belagerungen einstellten, sondern eher auf kleinere Fehden, bei denen wenig schweres Belagerungsgerät eingesetzt werden würde. Zusätzlich war dieser von außen mächtig erscheinende Flankierungsbau auf der Schauseite der Burg eine eindruckliche Machtdemonstration, die jeder Besucher auf seinem Weg hoch zur Burg vor Augen hatte.

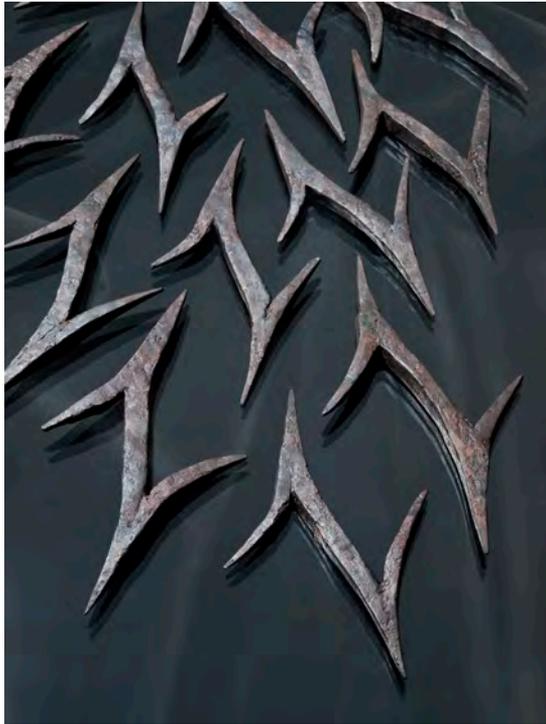
Abb. 16: Mehrere große Wolfsangeln aus einem Keller der Falkenburg zeigen, wie im Spätmittelalter Wölfe gejagt wurden. Die Tiere sollten nach den mit Fleisch umwickelten Haken schnappen und sich lebensgefährlich verletzen (Foto: LWL-Archäologie für Westfalen/S. Brentführer).

verfüllt; der vorhandene Lichtschlitz zu einer Nische für den Einsatz von Feuerwaffen umgebaut. Beim Verfüllen des Kellers wurden mehrere Wolfsangeln im Keller vergessen, die bisher im westfälischen Kontext nur aus schriftlichen Quellen zu fassen waren (Abb. 16). Ein noch in seinem Urzustand erhaltener Lichtschlitz ist im später behandelten Hauptgebäudekeller zu erkennen [14].

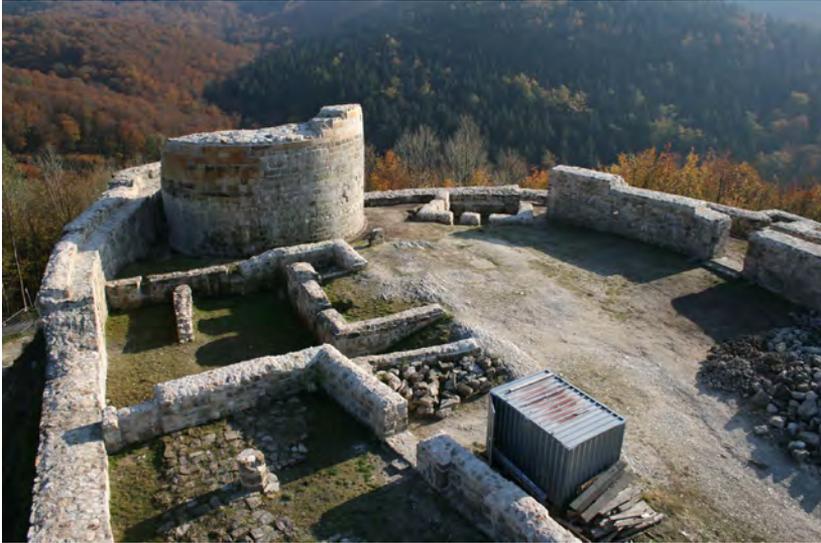
Abb. 17: Ansicht der Nordostbebauung. Vor dem Bergfried liegen ein unterkellertes Gebäude und eines, in dem sich noch große Teile des Plattenbodens erhalten hatten (LWL-Archäologie für Westfalen/T. Pogarell).

An der dem Feind zugewandten Seite der Hauptburg befindet sich der Bergfried (Abb. 17). Mit seinem massigen Baukörper von 10,9m Durchmesser und 3,5m starken Wänden konnte er die hinter ihm liegenden Gebäude vor Beschuss aus dieser Richtung schützen. Spolien der ehemaligen Lichtöffnungen aus dem Obergeschoss des Turms zeigten Angeln von Fensterläden. Vergleichsbauwerke zeigen, dass bei dem heute noch 8m hohen Turmstumpf mit einer ehemaligen Gesamt-

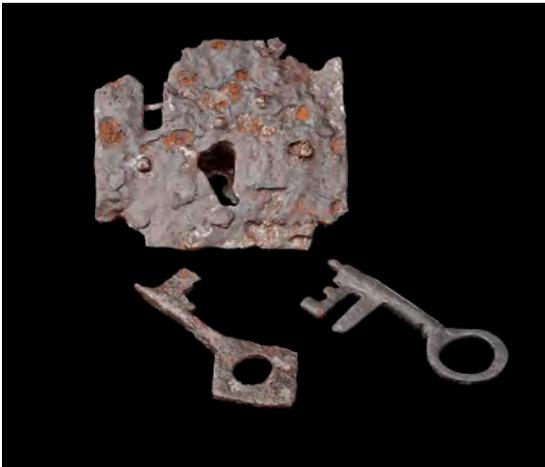
Abb. 18: Zum Fundmaterial gehören viele eiserne Reste von Gebäuden, wie (Tür-) Schlossbeschläge, Schlüssel und Scharniere von Fenstern und Türen. (Foto: Lippisches Landesmuseum/J. Ihle).

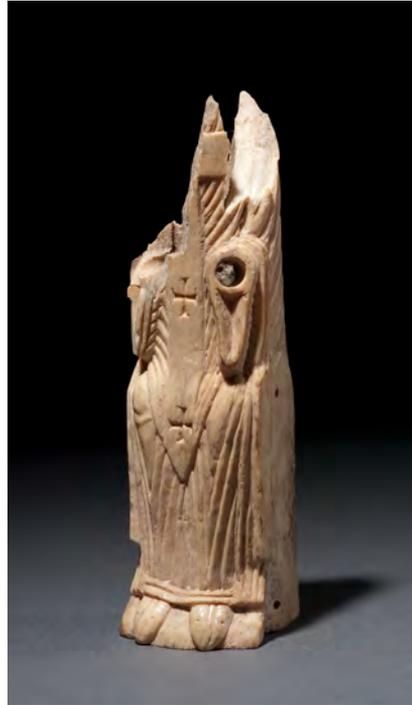
Abb. 19: Diese Schachfigur eines Erzbischofs (Läufer) wurde im Trümmerschutt des um 1240 abgebrannten Fachwerkhauses nahe dem Bergfried gefunden (Foto: LWL-Archäologie für Westfalen/S. Brentführer).

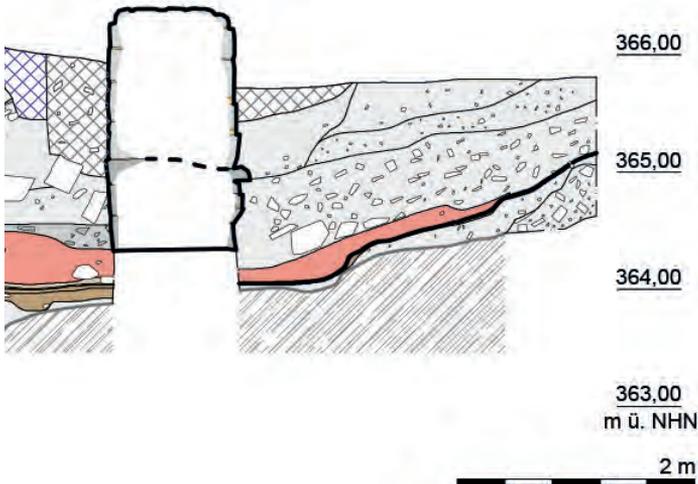
### Profil 58

Abb. 20: Profil durch den Ostkeller des Hauptgebäudes aus Nutzungsphase 2. Bei den rötlich hervorgehobenen Flächen handelt es sich um Trümmerschutt, in dem auch die Bischofsfigur gefunden wurde. Die braunen Flächen bilden die Oberfläche der ersten Nutzungsphase (LWL-Archäologie für Westfalen/J. Müller-Kissing, T. Pogarell, M. Thede).

Dieses 27m lange und bis zu 11m breite Hauptgebäude dominiert bis heute die Südseite der Hauptburg. Mit seinem Bau am Übergang vom 13. zum 14. Jahrhundert wurde der neben dem Bergfried liegende Keller mit dem darüber liegenden alten Hauptgebäude abgerissen und einplaniert (Abb. 20 und 21). Das Gebäude wurde durch einen mittig

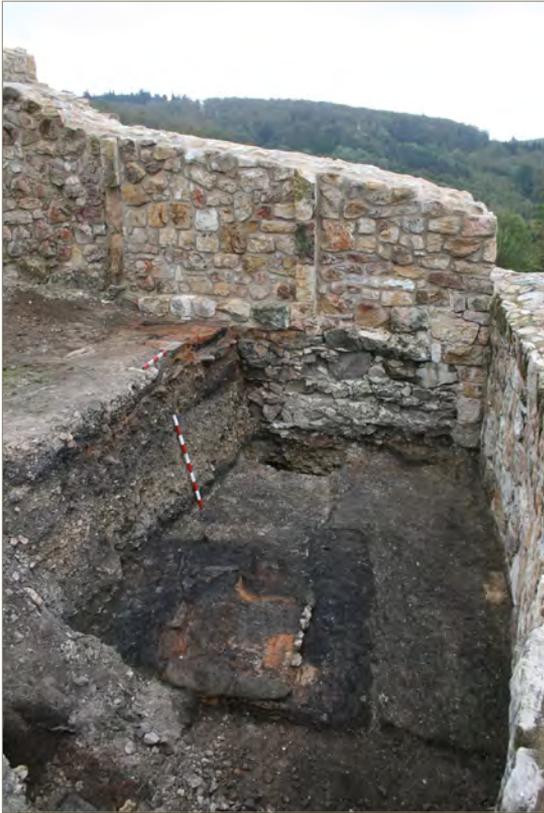
Abb. 21: Grabungssituation im Hauptgebäude der dritten Nutzungsphase (Mauer mit Feuerstelleneinfassung). 1,3 m tiefer ist die Feuerstelle der ältesten Nutzungsphase freigelegt worden. (LWL-Archäologie für Westfalen/T. Pogarell)

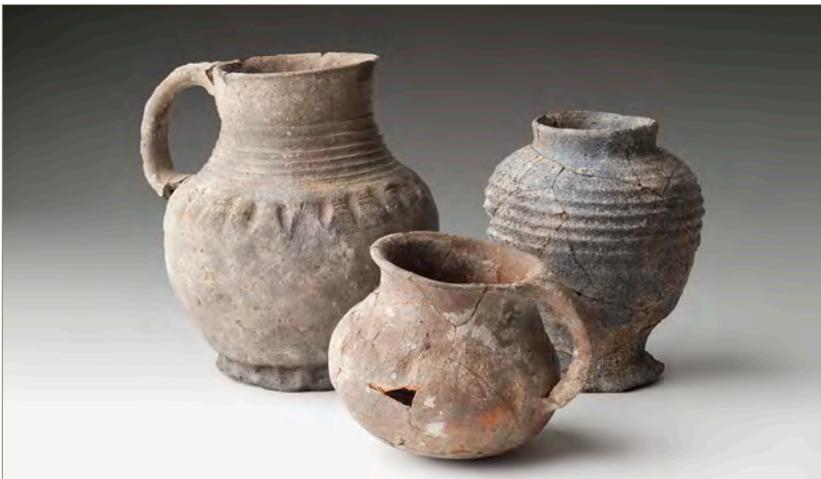
Abb. 23: Trink- und Schankgefäße aus dem 13. Jahrhundert (Foto: Lippisches Landesmuseum/J. Ihle).

nachzuvollziehen und auf die Falkenburg zu übertragen ist. Im Erdgeschoss lagen Wirtschaftsräume, gefolgt von einem großen Festsaal im ersten Geschoss. Das meist aus Metall bestehende adelige Tafelgeschirr ließ sich im gesamten Burgbereich durch kleine Fragmente nachweisen (Abb. 23). Das zweite Stockwerk diente Verwaltungszwecken und der Familie des Burgherrn als Wohnbereich. Nach einer Chronik brannte das Gebäude 1453 vollständig aus, als bei den Vorbereitungen für ein Festmahl ein Feuer in der Küche außer Kontrolle geriet. Spuren dieses Brandes sind noch an den stark abgeplatzten Wänden zu erkennen. Nach dem Brand wurde der Bau wieder instand gesetzt und die Wände erneut verputzt.

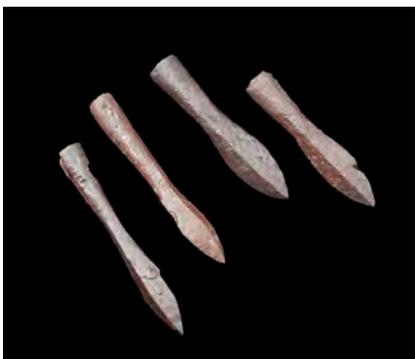
Abb. 24: Verschiedene Armbrustbolzenspitzen aus dem Spätmittelalter (Foto: Lippisches Landesmuseum/J. Ihle).

gekrönt, die Schutz vor leichten Schusswaffen – wie Armbrüste und von Infanterie abgefeuerte Feuerwaffen – boten (Abb. 24). Geschütze wurden vermutlich nur wenige eingesetzt, sicherlich aber auf Bastei 1, mit der die Hauptangriffsseite und das Tor gesichert wurden. Die Abraumhalden, auf denen die Basteien 2 und 3 errichtet wurden, zeigten nur wenige Veränderungen. So genügte bei Bastei 3 eine Verengung des Zugangs vom Graben aus. Bei Bastei 2 konnten lediglich Arbeiten an der Plattform dokumentiert werden (Abb. 25). Problematisch stellte sich bei allen Erdwerken der sehr lockere Boden aus verlagertem Geröll beziehungsweise Kalksteinschutt heraus, der den Nachweis von Pfostengruben nahezu unmöglich machte. Gleichzeitig muss damit gerechnet werden, dass die Kanten der Basteien in den letzten 450 Jahren derart erodiert sind, dass selbst bei besseren Bodenbedingungen keine

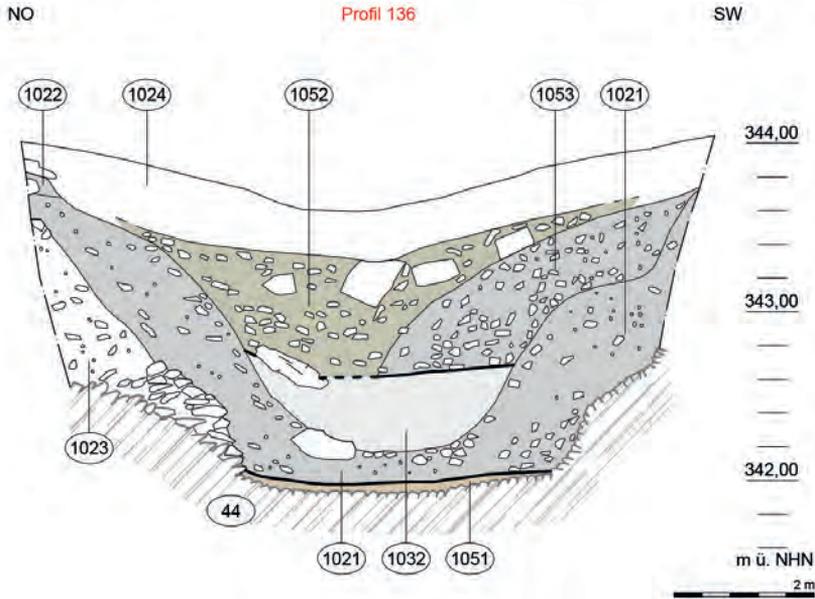
Abb. 25: Profilzeichnung durch den im 15. Jahrhundert verkleinerten Zugang (Befund 1053) auf die Bastei 3 (Zeichnung: LWL-Archäologie für Westfalen/J. Müller-Kissing, M. Thede).

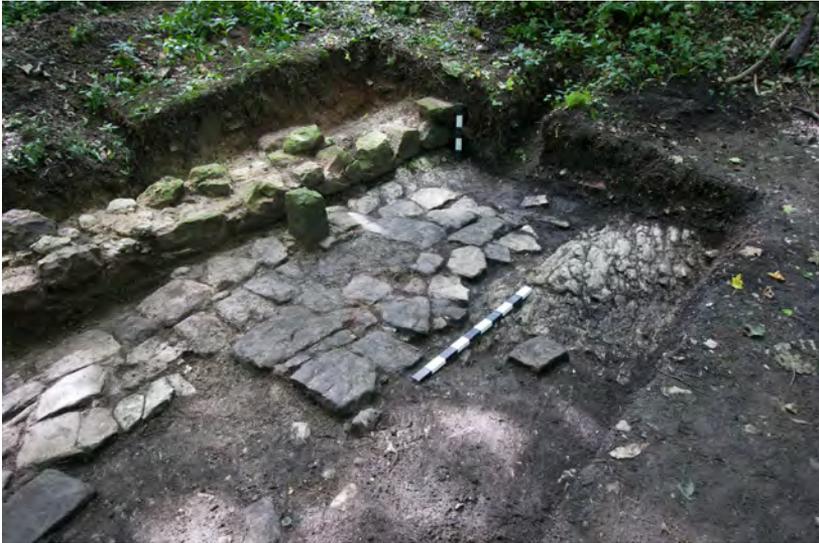
Abb. 26: Befundfoto der freigelegten Küche des Hallenhauses aus dem 16. Jahrhundert (Foto: Lippisches Landesmuseum/J. Müller-Kissing).

lassen wurde. Die Einfahrt für die Fuhrwerke befand sich an der Stirnseite des Gebäudes, die dem Wohntrakt mit der Kochstelle gegenüber lag (Abb. 26).

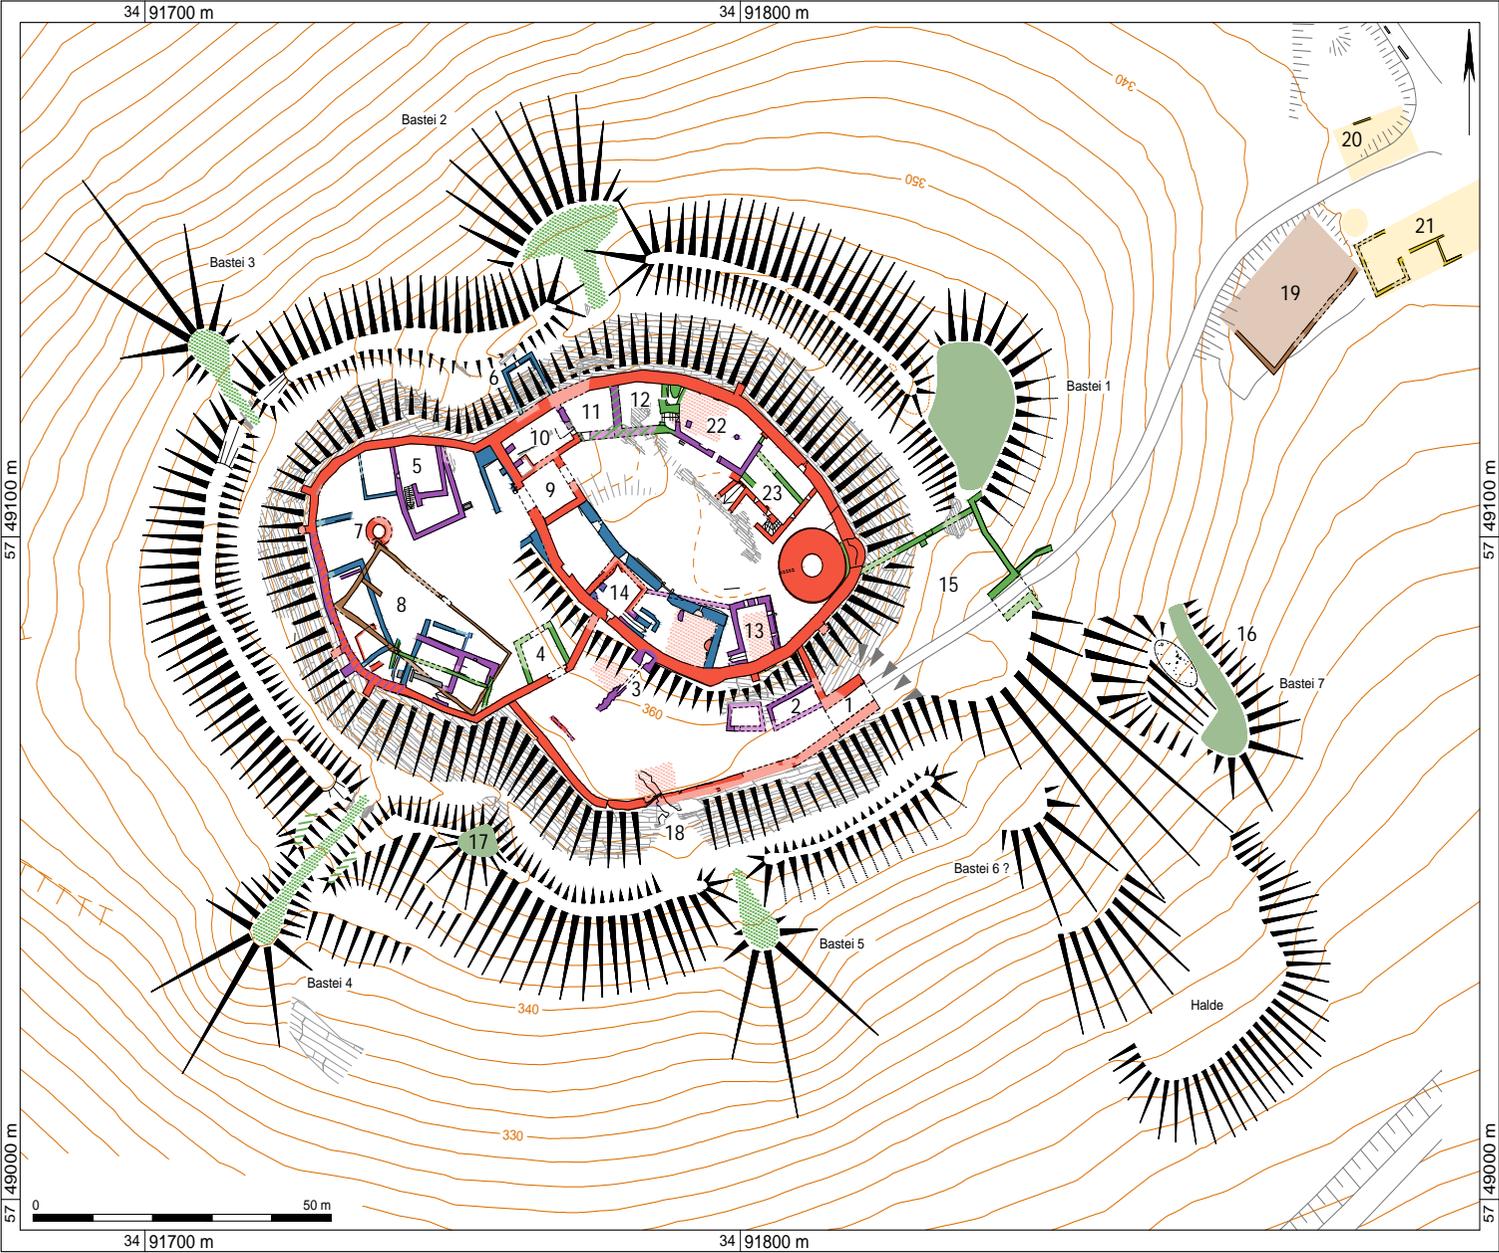
M 1:1000

- Phase 1 - Ende 12.Jh.
- Phase 1/2 ?
- Phase 2 - 1.Hälfte 13.Jh.
- Phase 2/4 ?
- Phase 3 - 14.Jh.
- Phase 4 - 15.Jh.
- Phase 4 ?
- Phase 5 - 16.Jh.
- Phase 6 - 17.Jh.
