# 34 FRÜHE BURGEN IN WESTFALEN

# Die Jansburg bei Coesfeld-Lette, Kreis Coesfeld

Torsten Capelle

mit Beiträgen von Julia Menne

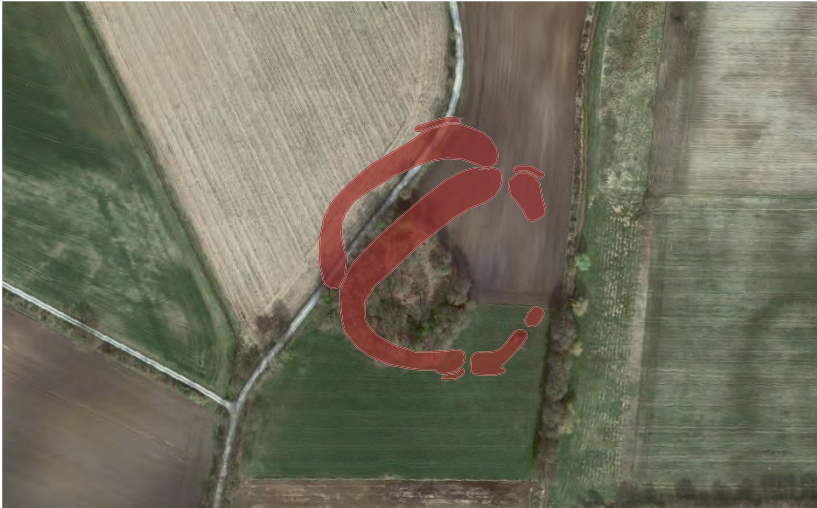
Abb. 2: Die bewaldeten Wallreste der Jansburg. Rot: ursprüngliche Ausmaße, Zustand 1950er-Jahre (Geobasisdaten der Kommunen und des Landes NRW © Geobasis NRW 2012; Montage: J. Menne, Altertumskommission für Westfalen).

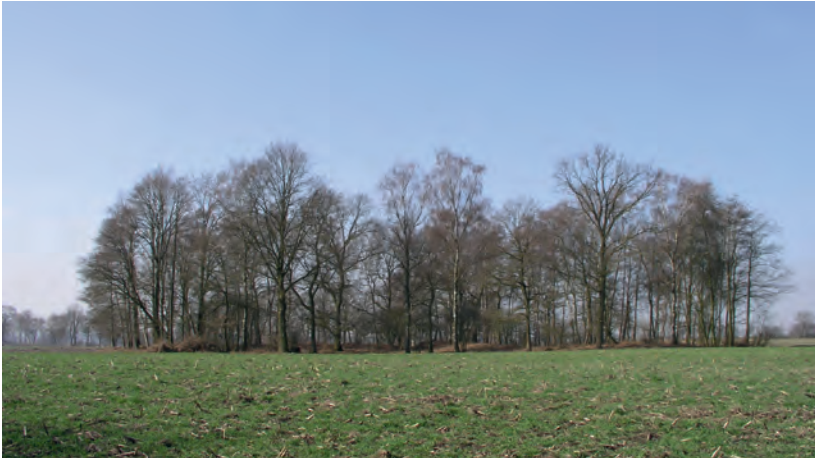
Abb. 3: Die bewaldete Restfläche der Jansburg 2012 (Foto: J. Menne, Altertumskommission für Westfalen).

reguliert. Der ehemals von Sümpfen durchzogene Moorboden wurde zunächst zu Wiesen und dann auch zu Ackerboden umgewandelt. Durch den jetzigen Baumbestand und die noch erhaltenen Wallreste ist die früher deutlicher herausgehobene abgesonderte Lage aber immer noch zu erahnen (Abb. 3).

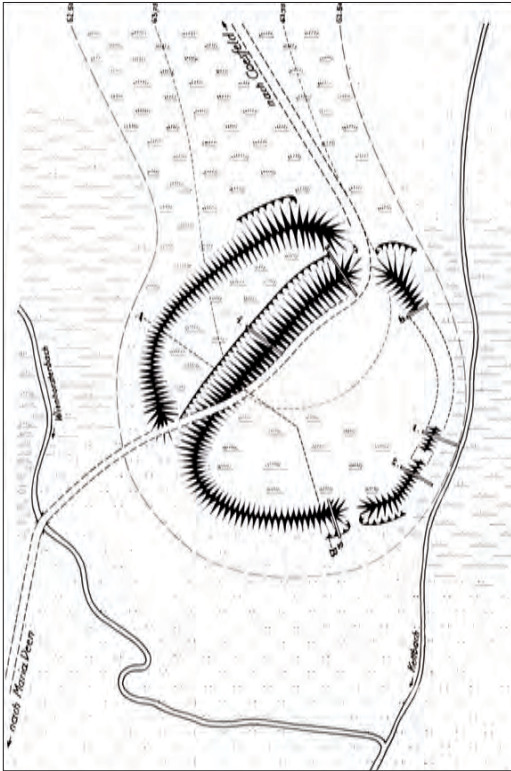
Abb. 5: Plan der Jansburg aus den 1950er-Jahren, ohne Maßstab (Hömberg 1980, S. 246 Abb. 4).

Leider veranschaulicht gerade ein Vergleich der jeweiligen Zustandspläne der Jansburg im negativen Sinne besonders gut, wie stark Bodendenkmäler immer noch von einer fortschreitenden Zerstörung bedroht sind (*Klapptafel*). Auf dem 1919 mit nicht ganz zutreffender Nordausrichtung erstellten Plan ist eine noch fast komplett wirkende, etwas idealisiert runde Burg wiedergegeben, zu der ein vorgelagerter Wall gehörte, der einen kleinen Vorbereich nahezu vollständig abgrenzte (*Abb. 4*). Gemäß eines unveröffentlichten Schreibens aus den 1920er-Jahren muss zu der Zeit die Einebnung bereits begonnen haben. Die in den 1950er-Jahren entstandene Vermessung (*Abb. 5*) zur damaligen Bestandsaufnahme mit korrigiertem schwächer geschwungenen Verlauf des Kernwalles im Nordwesten (Ausmaße: 100 x 80 m) lässt bereits deutlich weniger von dem ehemaligen Bestand erkennen, und der neueste Plan von 1998

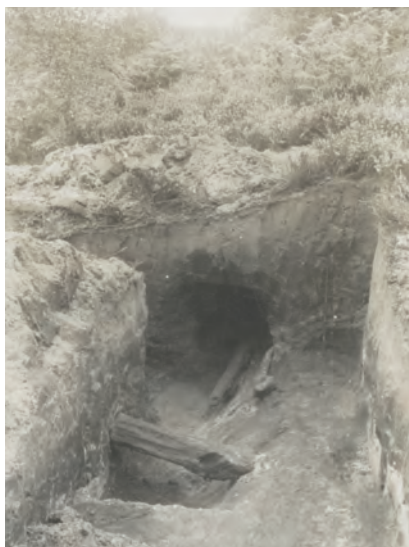
*Abb. 10: Befund mit verkohltem Eichenbalken (nach Grabungsakte Stieren 1924/25, LWL-Archäologie für Westfalen).*

Die 1924/1925 ebenfalls nur durch die Anlage schmaler Schnitte erfolgten Untersuchungen ergaben, dass die genannten Steine eher als Lage angeordnet waren. Sie dienten ganz offensichtlich zur Befestigung des Bodens unter dem Wall in dem Abschnitt, der durch den unmittelbar vor dem äußeren Wallfuß verlaufenden Kettbach besonders instabil war. Dazu könnten auch Hölzer verwendet worden sein, wie das in ähnlicher Weise für das 9./10. Jahrhundert an der Bumansburg bei Bergkamen beobachtet wurde (Frühe Burgen in Westfalen, in Vorbereitung). Über diese Korrektur hinaus konnte die Breite der Erdbrücken vor dem Nord- und Südtor mit jeweils 3 m bestimmt werden. In der westlichen Torwange des Nordtores wurde ein 1,10 m breiter Einschnitt in den Wall beobachtet (*Abb. 11, links*), der – ohne nähere Angaben – „die Verschlussbalken des Tores aufgenommen“ (nach Grabungsakte Stieren) haben soll. Im Übrigen wurde die 1919 festgestellte Schichtenfolge im Wallaufbau in den Suchschnitten bestätigt (*Abb. 11, rechts*). Schließlich konnte noch in dem 1966 beobachteten Aufschluss am rezenten Durchbruch des heutigen Zugangs im Südwesten an dessen Südwanne – leider gestört durch eine moderne Abgrabung – festgestellt werden, dass die Aufschüttungsschichten zur Außenseite hin anstiegen (*Abb. 12*). Das könnte darauf hindeuten, dass sich zumindest an dieser Stelle eine Versteifung der Außenfront befunden hat. Warum sich gerade an dieser Stelle und an keiner anderen eine solche befunden haben könnte, war nicht zu klären. Dort ist auch die Standspur eines Pfostens in der dokumentierenden Zeichnung eingetragen (*Abb. 13*), der möglicherweise zur Versteifung des Walles gehörte. Abgesehen von den Erkenntnissen zum Aufbau der Wälle haben die insgesamt spärlichen archäologischen Untersuchungen nichts

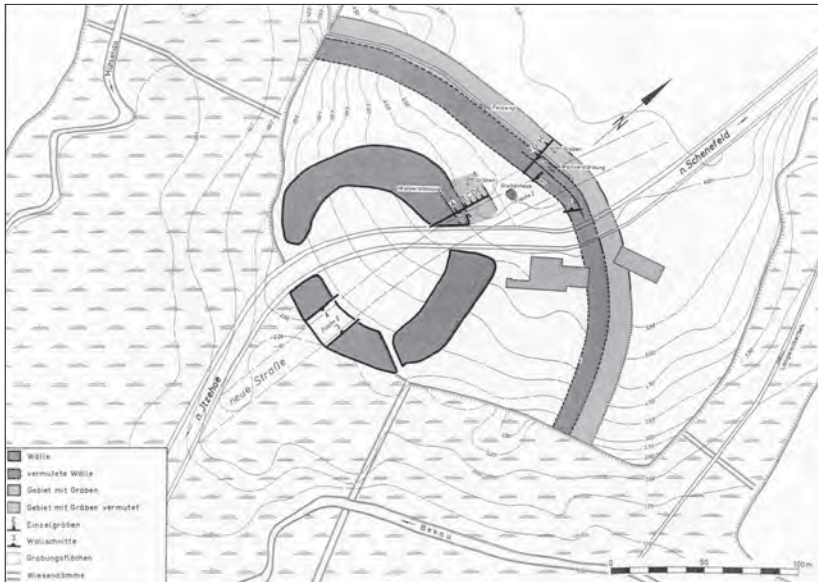
Abb. 14: Plan der Kaaksburg in Westholstein (Lemm/Wilschewski 2009, S. 163 Abb. 2).

Ende einer beiderseits von Bachläufen begleiteten Geestzunge liegt. Zur Geest hin wird das Areal zusätzlich durch einen Vorwall geschützt. Durch die beiden Tore im Westen und Osten führte ein überregional wichtiger Weg, dessen Verkehr somit an dieser Stelle kontrolliert werden konnte. Im Inneren der Burg sind zahlreiche Siedlungsspuren entdeckt worden. Die zugehörigen Funde erweisen, dass diese wohl als Sperrburg zu deutende Anlage vom 8. – 11. Jahrhundert genutzt worden ist.

Wie bei der Jansburg werden diese beiden Burgen im damals sächsischen Holstein auf zwei Seiten von Bachläufen flankiert. Alle drei exponiert auf sandigem Boden am Rande sumpfigen Umfeldes liegende Ringwälle waren kleinräumig kaum zu umgehen; sie konnten nur durch jeweils zwei Tore passiert werden. Weitere gemeinsame Merkmale sind, dass nur ortsanstehende Böden für die einfache Aufschüttung der Wälle verwendet wurden und dass keine Einbauten aus Stein oder Holz festgestellt werden konnten. Die Jansburg unterscheidet sich aber von den beiden nordelbischen Beispielen dadurch, dass bisher überhaupt keine Hinweise auf eine Innenbebauung und auf eine langfristige Nutzung vorhanden sind.

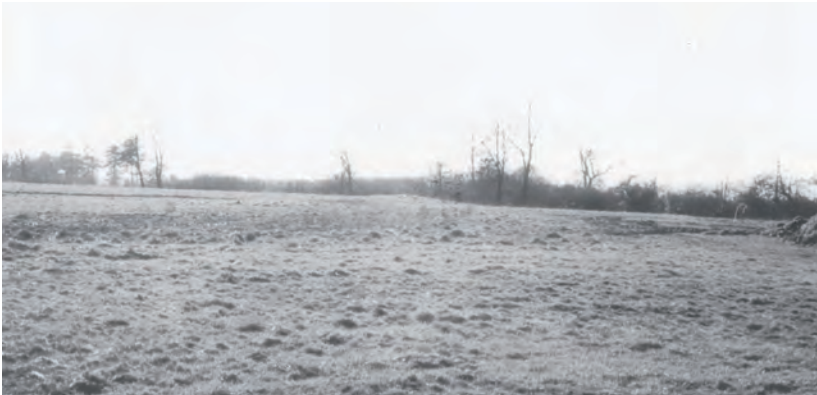
Abb. 16: Eingeebnete Wallreste der Jansburg (nach Grabungsakte Hömberg 1966, LWL-Archäologie für Westfalen).

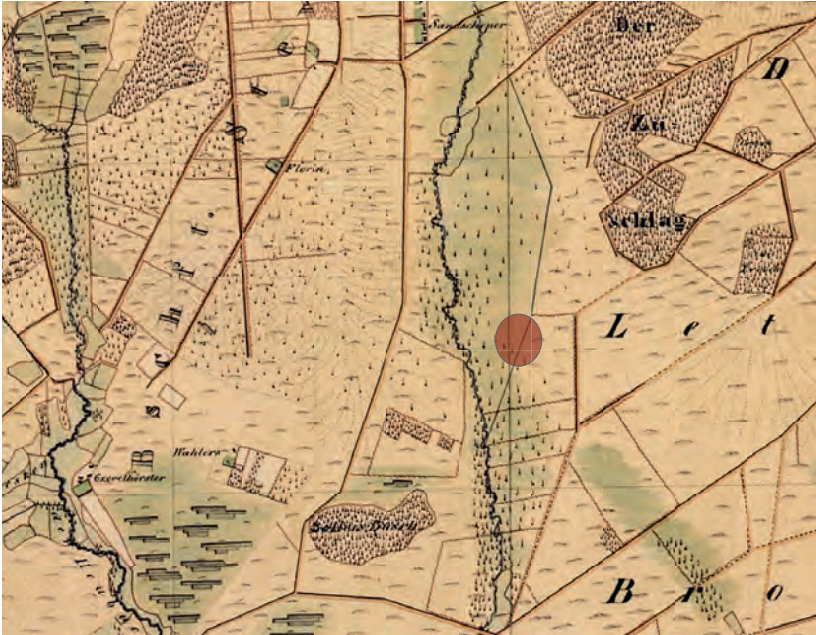
Abb. 17: Preußische Uraufnahme von 1842 ohne Darstellung der Jansburg, deren Lage hier rot markiert ist (Montage: J. Menne, Altertumskommission für Westfalen).

wirtschaftlicher Notzeit verkaufte Sweder von Lette 1399 den verbliebenen Besitz vollständig an das benachbarte und verwandtschaftlich eng verbundene Haus von Merfeld. Welches Schicksal die Burg in den nächsten Jahrhunderten dann nahm, ist nicht überliefert. Erst mit der Erwähnung der Parzelle „Johannesburg“ im Urkataster von 1829 lässt sich die Anlage wieder fassen. Hier befindet sie sich im Besitz des Pastorats Lette. Aus Pachtlisten wird ersichtlich, dass die Kirche den Grund und Boden der „Johannesburg“ verpachtete und diesen mit „Hutung und Heide“ bewirtschaften ließ. Dieser frühe Besitz der Kirche, schon vor der Erwähnung im Urkataster, kann auf eine mittelalterliche Land-schenkung hindeuten.
