# FRÜHE BURGEN IN WESTFALEN

Die Burg bei Marl-Sinsen,  
Kreis Recklinghausen

Heft 45

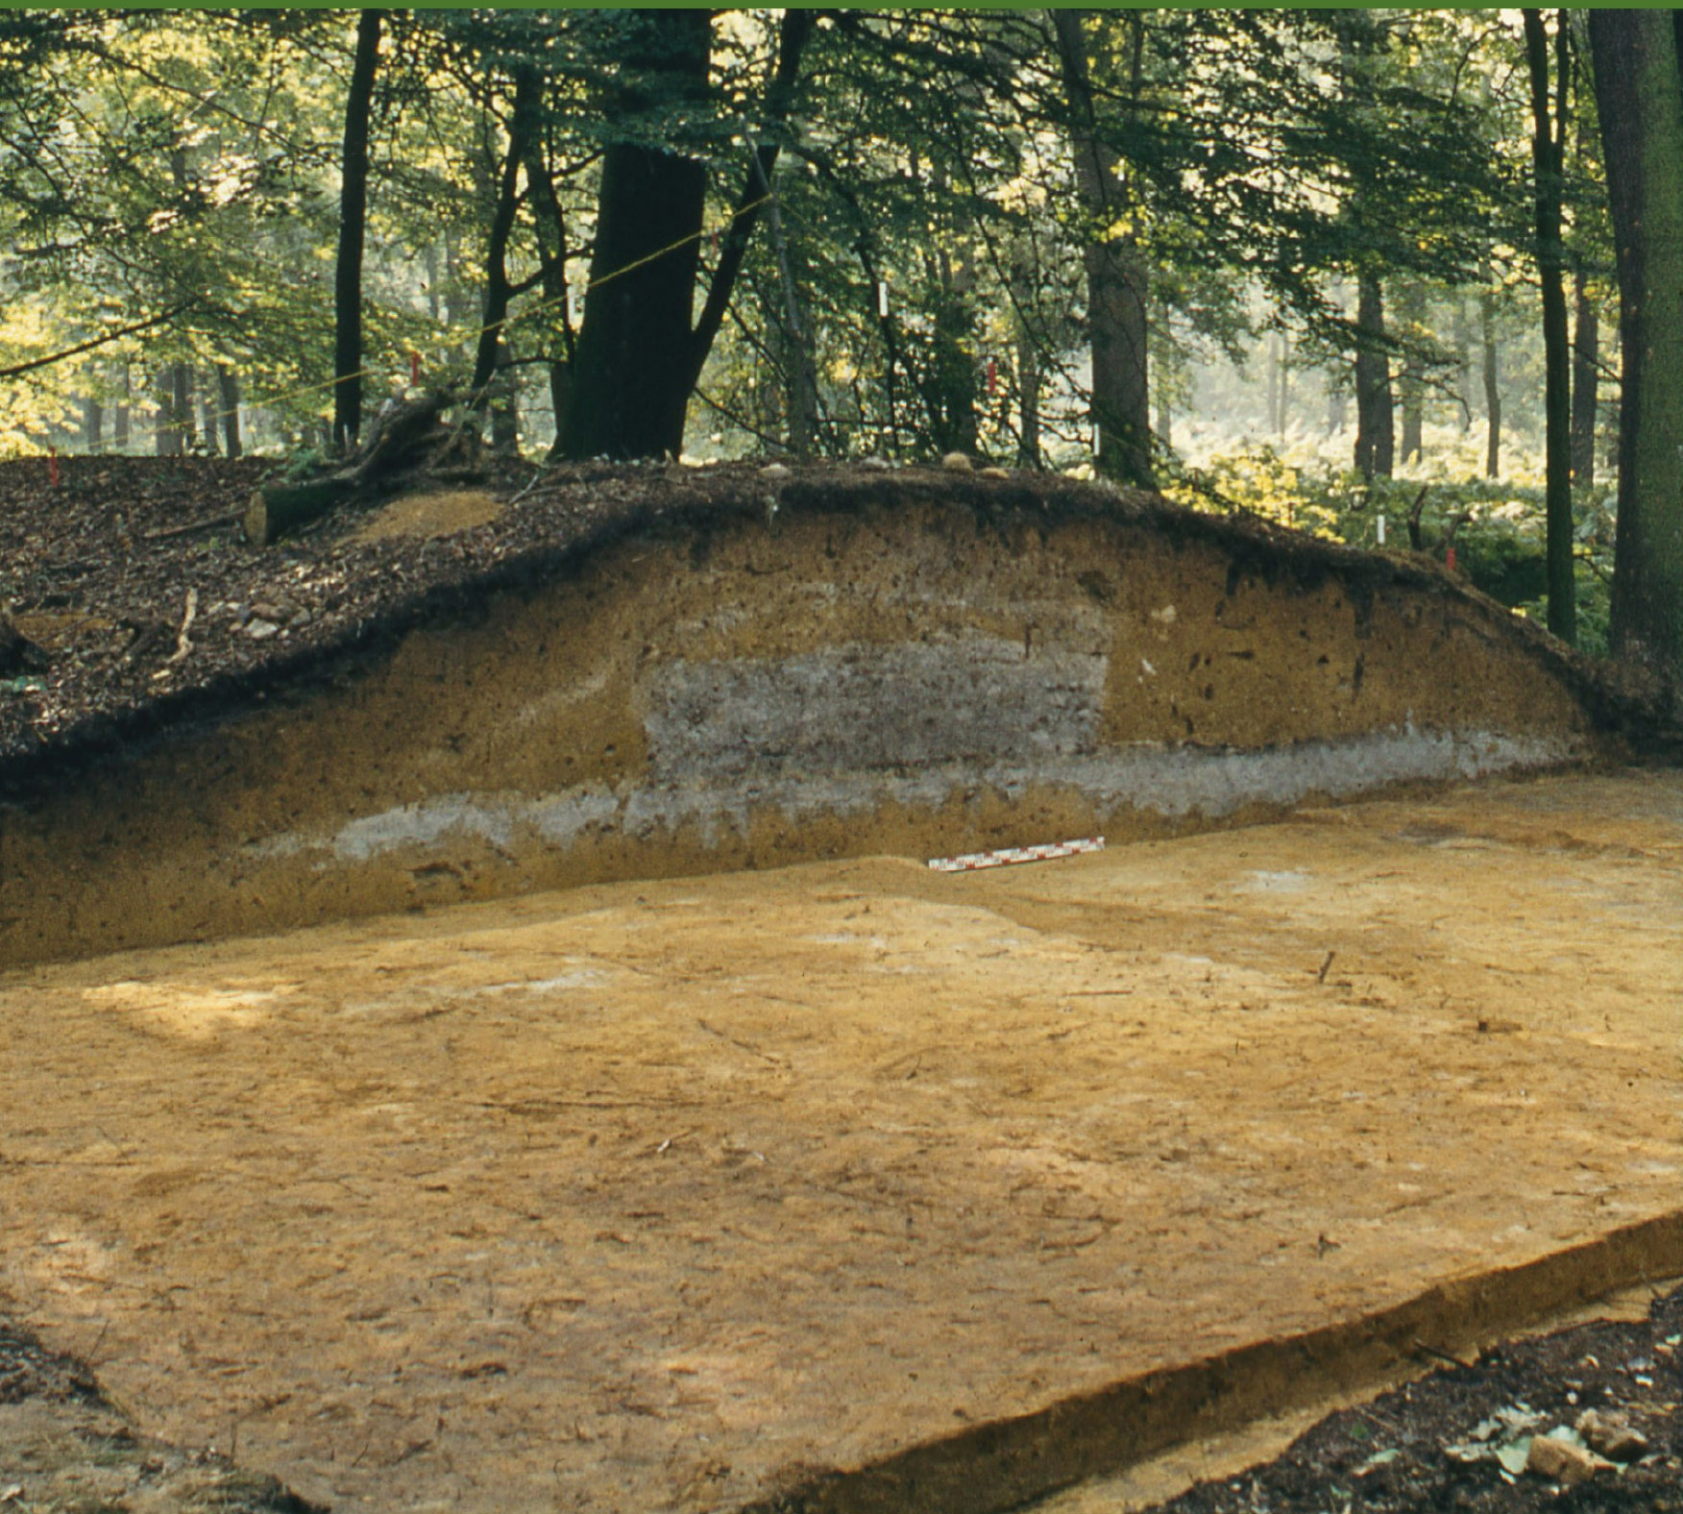
Titelbild: Der Wall der äußeren Burg im Überblick. Im Vordergrund der Schnitt durch den äußeren Wall während der Grabung 1973 (Foto: LWL-Archäologie für Westfalen).

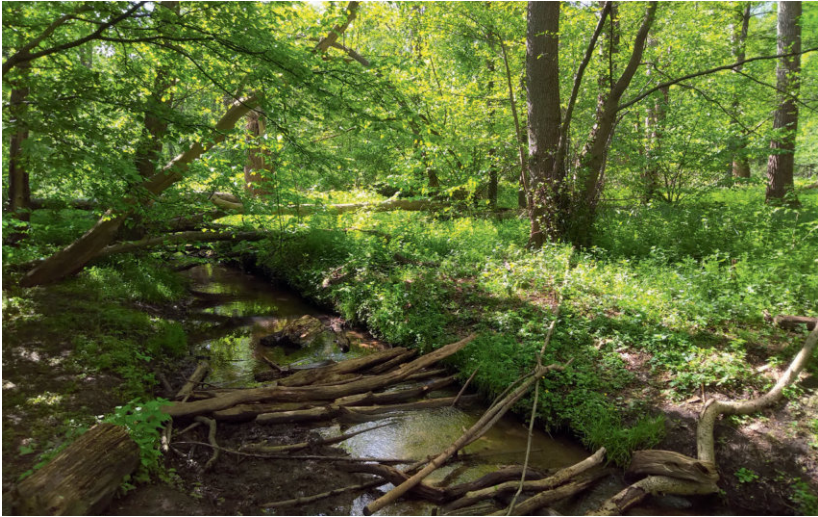
Abb. 3: Der Nieringsbach im Norden der Burg (Foto: LWL-Archäologie für Westfalen/C. Grünewald).

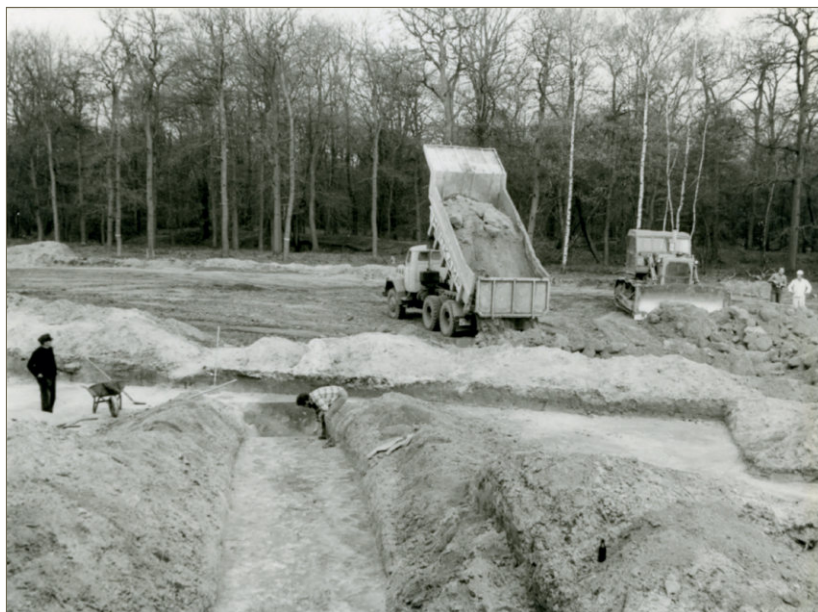
Abb. 8: Die Grabungen 1975 fanden unter erschwerten Bedingungen während des Straßenbaus statt (Foto: LWL-Archäologie für Westfalen).

Nach einer erneuten Vermessung der Burganlage führte P. R. Hömberg insgesamt drei Grabungskampagnen auf der geplanten Straßentrasse durch (Abb. 8). Leider waren weder personelle noch finanzielle Mittel in dem Umfang vorhanden, dass die gesamte Fläche hätte untersucht

werden können. Zudem wurden die Grabungen durch die notwendigerweise vorgeschaltete Kampfmittelräumung verzögert. So konnte Hömberg 1973 zwei kleine Schnitte [Klapptafel, Schnitte 1 und 2] im Bereich des äußeren Walls im Westen anlegen. 1974 folgte eine größere Fläche im Osten [Schnitt 3], die wie im Vorjahr Teile des Walls betraf, aber auch entscheidende Ergebnisse zur Besiedlung des Areals brachte. Ein weiterer Schnitt in der Mitte des Burgareals blieb anscheinend ohne Befunde, da eine Dokumentation nicht vorliegt. 1975 wurde die Maßnahme mit Schnitt 4 abgeschlossen; hier konnte ein Spitzgraben entdeckt werden (s. u.). Eine Nachmessung 2004 betraf vor allem die trapezförmige Einhegung im Westen der Anlage. Bereits 1986 war die Burg als ortsfestes Bodendenkmal in die Denkmalliste der Stadt Marl eingetragen worden.

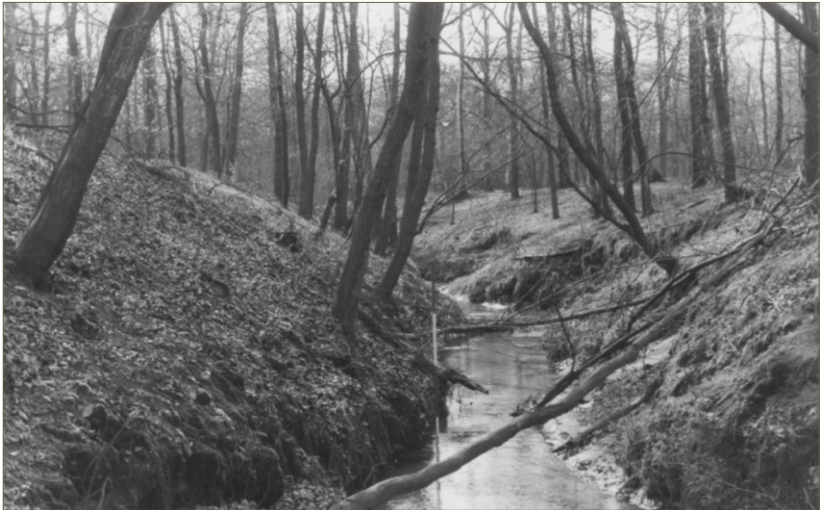
Abb. 11: Der Nieringsbach bildet einen natürlichen Schutz für die innere Burg, 23.04.1955 (Foto: LWL-Archäologie für Westfalen/A. Stieren).

mehrere Meter tief eingeschnittenes, mäandrierendes Bett ersetzt hier einen Außengraben (Abb. 11).

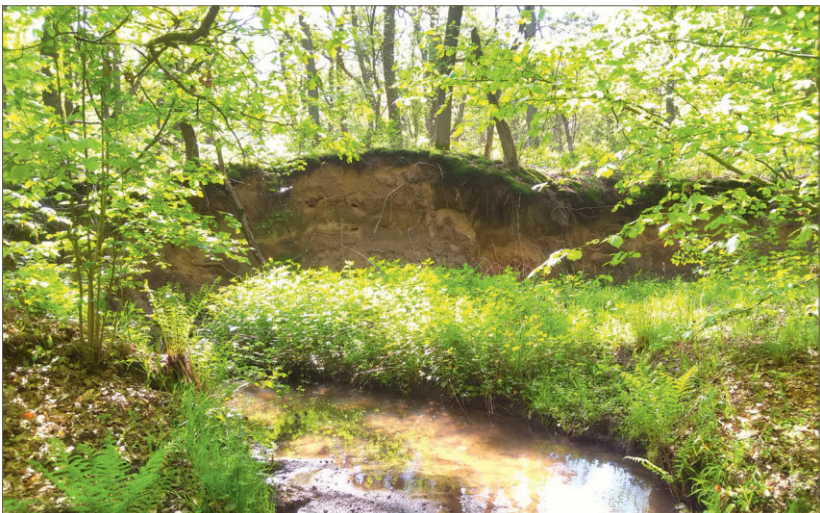
Abb. 12: Teile des Hauptwalls im Norden der Burg sind bereits dem Nieringsbach zum Opfer gefallen. Er hat hier ein natürliches Profil durch den Wall geschaffen (Foto: LWL-Archäologie für Westfalen/C. Grünewald).

det der Hauptwall. In der Böschung des Baches ist gut zu erkennen, dass Teile bereits der Erosion zum Opfer gefallen sind. Aus Naturschutzgründen ist es nicht möglich, das dadurch entstandene Profil zu bearbeiten, so dass nur sicher gesagt werden kann, dass der Wall keine Steineinbauten aufweist (Abb. 12). Westlich wird dieser Wall in einigem Abstand von einer flachen Rinne begleitet, die aber wohl natürlichen Ursprungs ist; möglicherweise handelt es sich um einen älteren Bachverlauf.

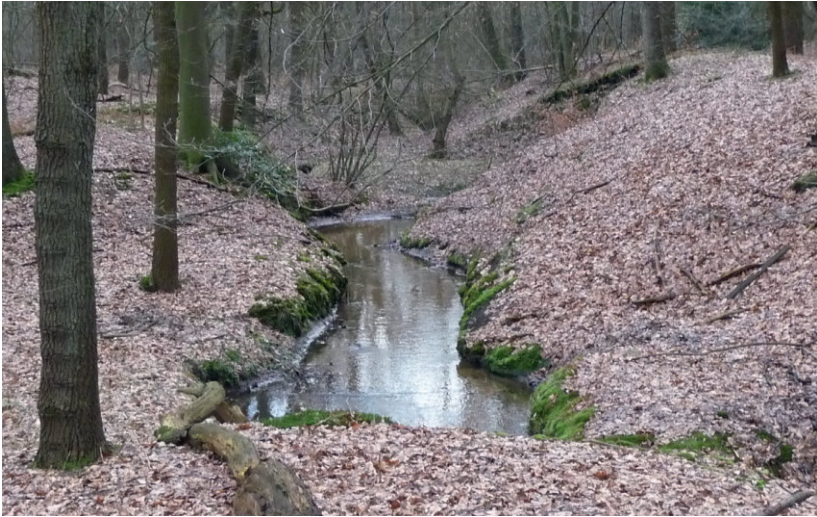
Abb. 13: Der Nieringsbach nördlich der inneren Burg. Rechts der Wall (Foto: LWL-Archäologie für Westfalen/C. Grünewald).

Die innere Burg fügt sich an die Ostseite der großen Anlage an und nutzt dabei deren Wall weiter. Da es sich um einen nachträglichen Einbau handelt, soll hier bewusst nicht der Begriff des Kernwerks verwendet werden. Sie hat die Form eines Quadrats mit abgerundeten Ecken. Die Ausdehnung beträgt etwa 150 m Ost-West beziehungsweise Nord-Süd von Grabensohle bis Grabensohle und damit eine Fläche von etwa 2 ha. Im Osten und Norden bildet der Nieringsbach ein natürliches, wirkungsvolles Annäherungshindernis (Abb. 13).

Zusätzlich schützt hier ein Wallsystem die Burg: Vom Hauptwall im Osten verläuft ein flacher Wall Richtung Westen auf der Innenseite der Burg, diesen überlappend begleitet ein weiterer Wall den Nieringsbach im Nordwesten. Beide Wälle sind jeweils an ihrer bachseitigen Kante teilweise aberodiert.

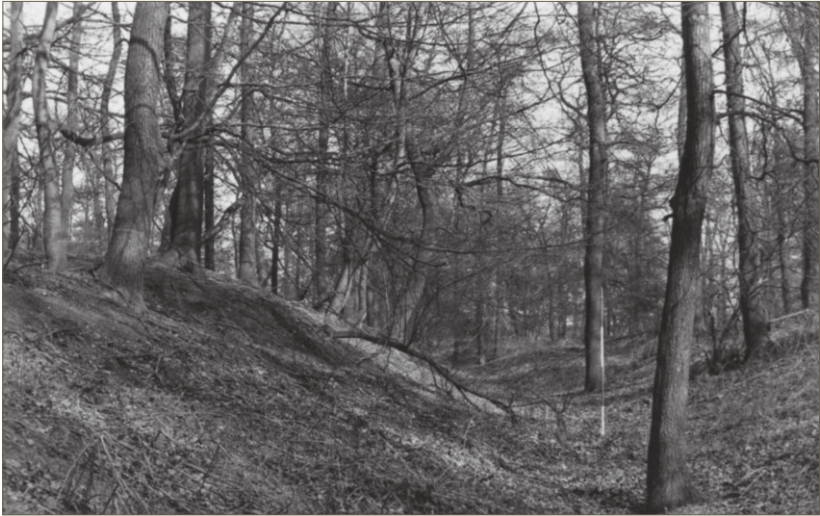
Abb. 14: Blick in den Graben an der Westseite der inneren Burg, 23.04.1955 (Foto: LWL-Archäologie für Westfalen/A. Stieren).

stattgefunden. Die Fragen nach bauzeitlichen Toren muss daher offenbleiben. Im Westen und Süden sind der mächtige innere Wall, der tiefe Graben und der flache Außenwall relativ gut erhalten (Abb. 14), sie weisen lediglich einige Beschädigungen durch Bombentreffer auf.

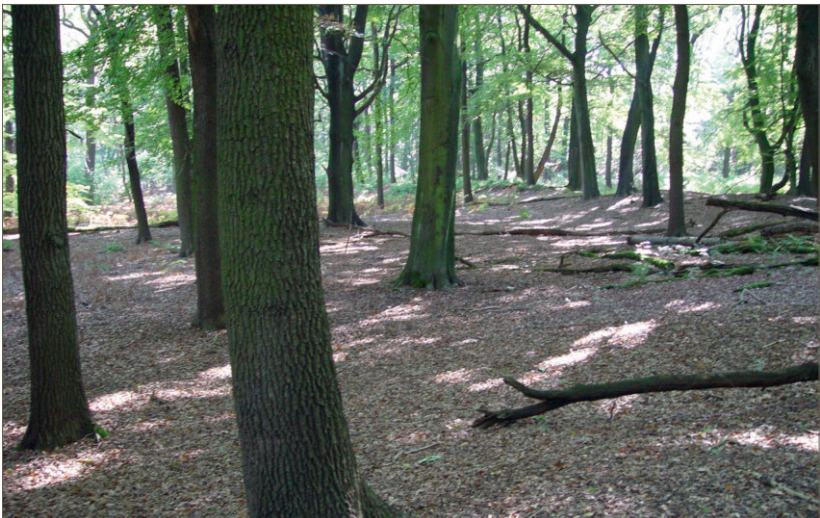
Abb. 15: Der Wall der inneren Burg, Blick vom Burgplateau (Foto: LWL-Archäologie für Westfalen/C. Grünewald).

Gegenüber dem Innenraum ist der innere Wall nur maximal 1 m erhöht (Abb. 15), zur Grabensohle beträgt der Niveauunterschied jedoch stellenweise mehr als 3 m.

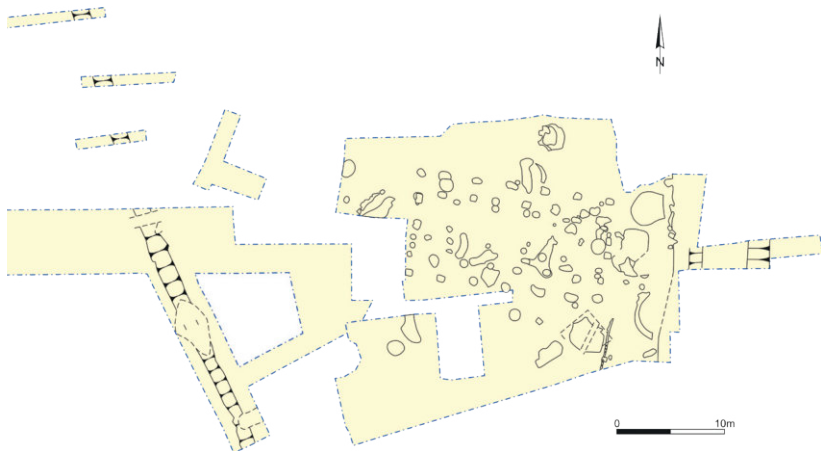
Abb. 16: Schnitt 3 der Grabung von 1974 im Hofareal des 9. Jahrhunderts, das im Osten vom Wall der äußeren Burg überschüttet wurde. Westlich des Hausgrundrisses sind der Spitzgraben und am Südrand der Grabungsfläche der Zaun zu sehen (Grafik: LWL-Archäologie für Westfalen).

Die aussagekräftigsten Befunde zur Baugeschichte erbrachte Schnitt 3 (Abb. 16). Er umfasste den Wall der äußeren Burg im Osten der Straßentrasse sowie eine Fläche westlich davon in ihrem Innenraum. Hier konnte der komplette Grundriss eines Ost-West-ausgerichteten Hauskomplexes ausgegraben werden. Die genaue Rekonstruktion des Baus beziehungsweise der Bauabfolge bereitet allerdings Schwierigkeiten. Eindeutig ist zunächst ein rechteckiger Bau von 18 m Länge und 9 m Breite. Es besteht aus einem Kerngerüst aus acht Pfostenpaaren, die im Abstand von 2,5 m bis 3,0 m gesetzt waren, sowie je einer im Abstand von knapp 2,0 m vorgelagerten Pfostenreihe im Norden und Süden (Abb. 17, grün).

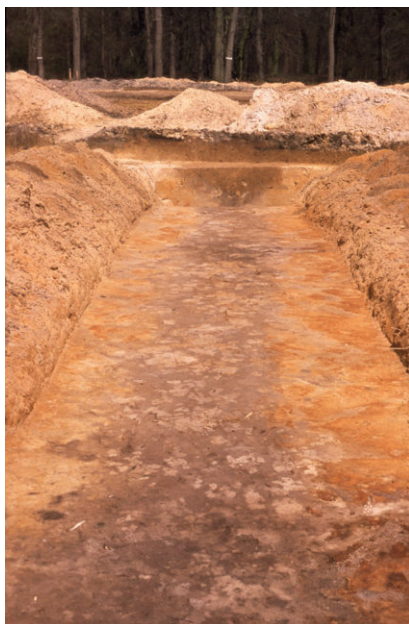
Abb. 18: Das Hofareal des 9. Jahrhunderts wurde von einem Spitzgraben umgrenzt. Blick von Südost (Foto: LWL-Archäologie für Westfalen).

Etwa 20 m westlich des Gebäudekomplexes konnte auf einer Länge von ca. 43 m ein Spitzgraben aufgedeckt werden, der in den Grabungsschnitten im leichten Bogen von Nordnordwest nach Südsüdost verlief; Öffnungen oder Enden lagen nicht in den Grabungsflächen. Der Graben war ab Geländeoberkante noch 2,2 m breit und 1,25 m tief (Abb. 18). Er begrenzte wohl das Hofareal nach Westen, außerhalb ließen sich keine

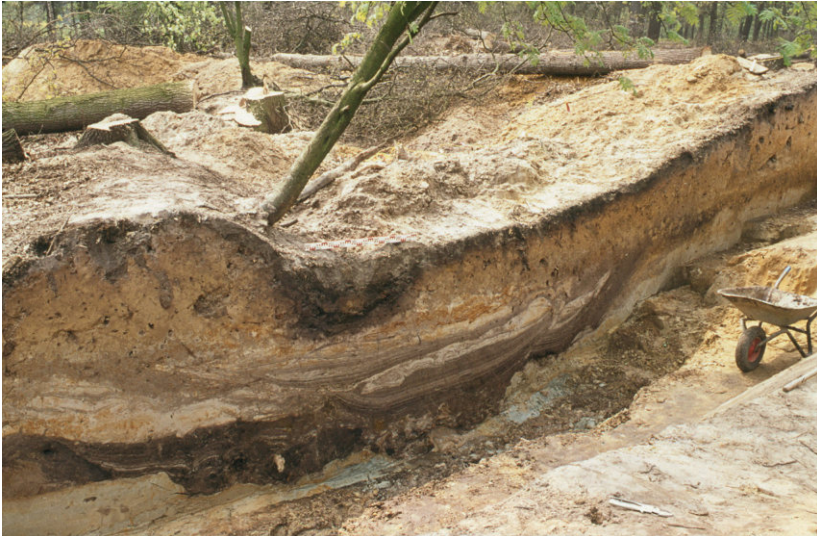
Abb. 21: Im Osten der Burg bildet ein verlandetes Bett des Nieringsbachs den Burggraben (Foto: LWL-Archäologie für Westfalen).

Im Schnitt 1 und 2 besaß der Wall noch eine Höhe von ca. 1,2 m unter der alten Geländeoberkante, die Breite vom inneren Wallfuß bis zur Berme betrug ca. 8 m bis 9 m. Außen begleitet wurde der Wall von einem flachen Sohlgaben, dessen Breite ca. 2,5 m betrug. Die Tiefe unter alter Geländeoberkante konnte mit ca. 1,1 m dokumentiert werden. Im Schnitt 3 im Osten der Burg lagen im Graben mehrere Schichten organischer Ablagerungen; hier nutzte man den Bach als Annäherungshindernis (Abb. 21).

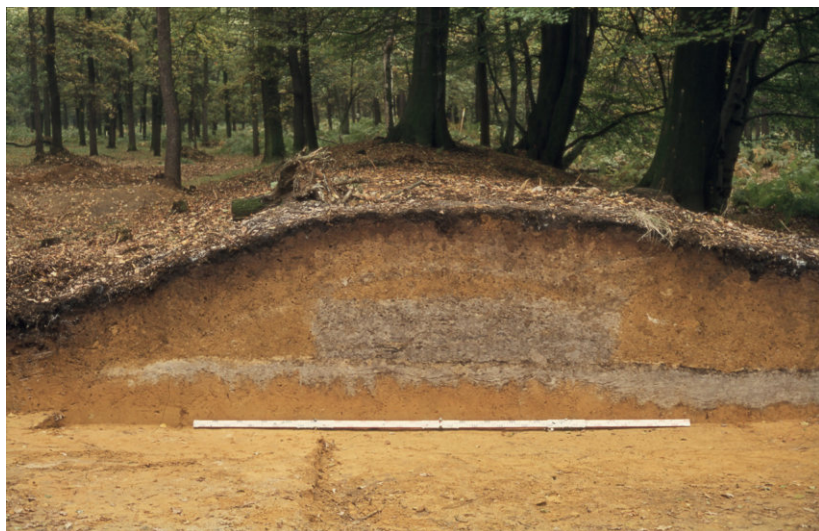
Abb. 22: Schnitt durch den äußeren Wall im Zuge der Grabung 1973. Im Profil ist die ursprüngliche Oberfläche als Bleichsandhorizont zu erkennen, darüber befindet sich die kastenförmige Wallkonstruktion (Foto: LWL-Archäologie für Westfalen).

Die Profile von Schnitt 1 und 2 zeigten ein ganz ähnliches Bild: Auf den anstehenden gelben Sanden lag eine unregelmäßige, bis zu 0,3 m mächtige, hellgraue Bleichsandschicht auf, die zum Teil von einem dünneren humosen Band überlagert wurde (Abb. 22). Dieses ist als die alte Geländeoberfläche zu interpretieren; es dürfte sich um einen Waldboden gehandelt haben. In der Mitte des Wallkörpers befand sich jeweils ein ca. 2,2 m bis 2,4 m breiter Block mit eingefüllten Schichten, dessen nach oben leicht ausbauchende Kanten sich scharf von den seitlich angrenzenden Wallflanken abhoben. Im unteren Bereich wurde dieser Block aus Bleichsand gebildet, der dem Unterboden entsprach. Darüber lagen wechselnde Schichten aus gelbem bis grauem Sand. Der Stratigraphieblock reichte bis zur Wallkrone und wurde nur von der rezenten Humusschicht überdeckt. Die Wallflanken bestanden aus dem anstehenden gelben Sand. Anzeichen für Einbauten gab es nicht (Titelbild). Die scharf abgegrenzten Stratigraphieblöcke konnten auch im Planum von Schnitt 2 beobachtet werden. Es zeigte sich, dass hier mehrere etwa quadratische Verfärbungen mit einer Kantenlänge von 2,2 m bis 2,4 m in Reihe lagen, jeweils mit einer Unterbrechung von 1,2 m zwischen zwei Blöcken (Abb. 23).

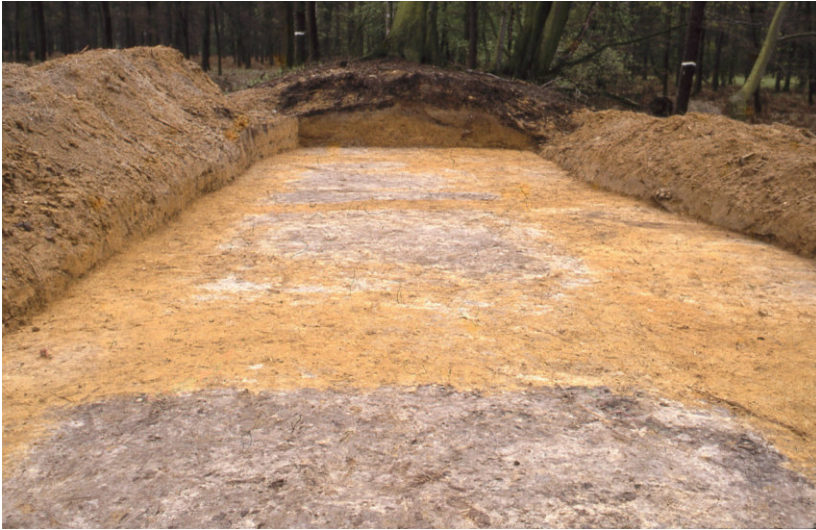
Abb. 23: Die mit Bleichsand gefüllten Holzkästen, hier im Planum zu sehen, bilden das Binnengerüst des Walls (Foto: LWL-Archäologie für Westfalen).

Der Befund lässt sich so interpretieren, dass die Erbauer des Außenwalls große Kästen aus Holz in Reihe – allerdings auf Lücke – aufstell-

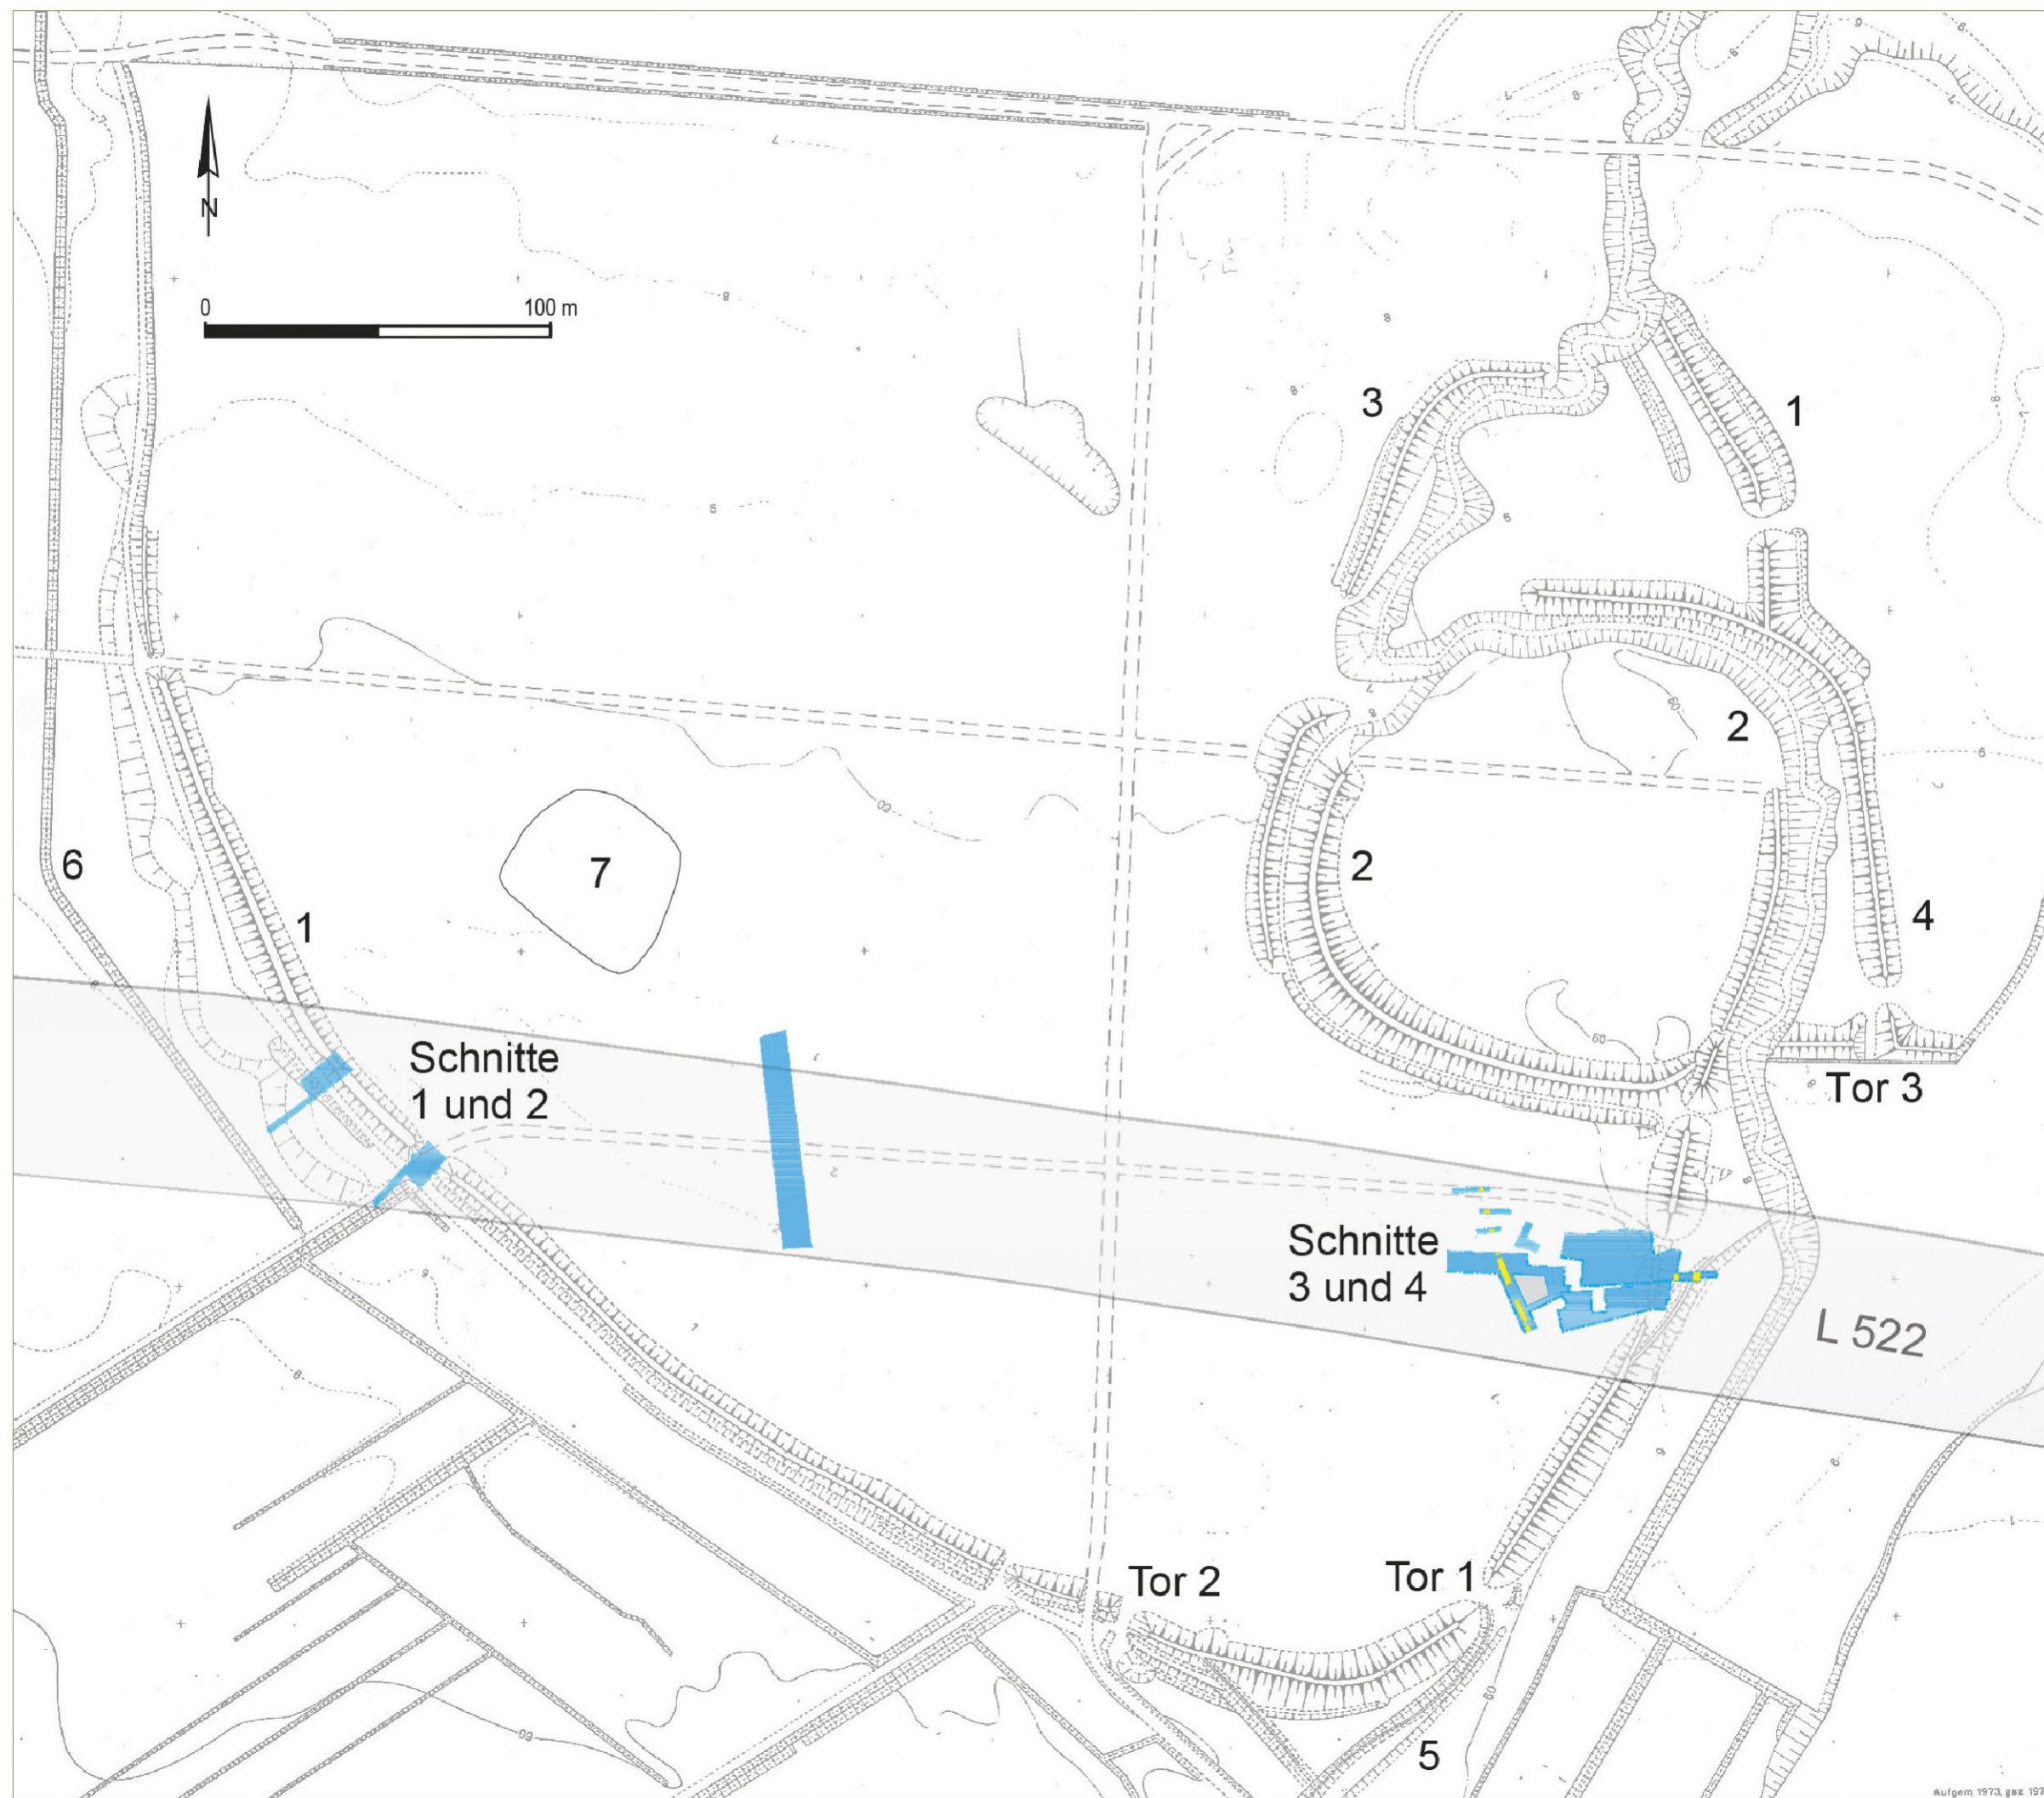
- 1: Äußere Burg.
- 2: Innere Burg.
- 3: Östlicher Annexwall.
- 4: Südlicher Annexwall.
- 5: Westlicher Annexwall.
- 6: Einhegung.
- 7: Bachbegleitender Wall (Wegedamm?).
