# 25 FRÜHE BURGEN IN WESTFALEN

Die Burg Isenberg in Hattingen,  
Ennepe-Ruhr-Kreis

Heft 25

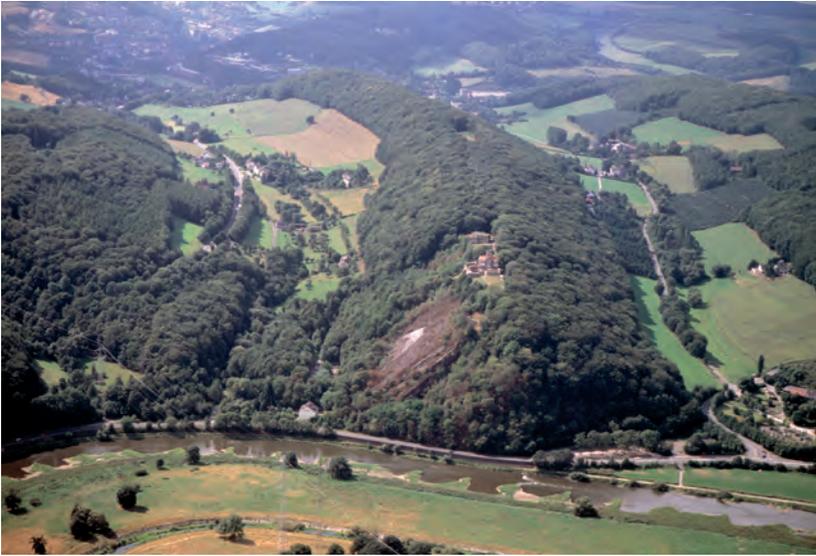
Abb. 2: Luftbild des Isenberges von Norden (Foto: H. W. Bühne, Essen).

Die Ruine befindet sich auf einem schmalen Ausläufer des Rheinischen Schiefergebirges (*Abb. 2*). Der Isenberg erreicht an seinem höchsten Punkt 200 m über dem Meeresspiegel. Die Ost- und Westseite sind jeweils durch Steilhänge geprägt. Der Berg zieht sich vom Deilbachtal im Süden bis zur Ruhr im Norden. Hier bricht er steil zum 80 m tiefer liegenden Fluss ab, der an dieser Stelle eine Biegung von annähernd 180° vollzieht. Die einzige durch hochmittelalterliche Waffentechnik gefährdete Seite des Burgareals lag demnach im Süden. Am gegen-

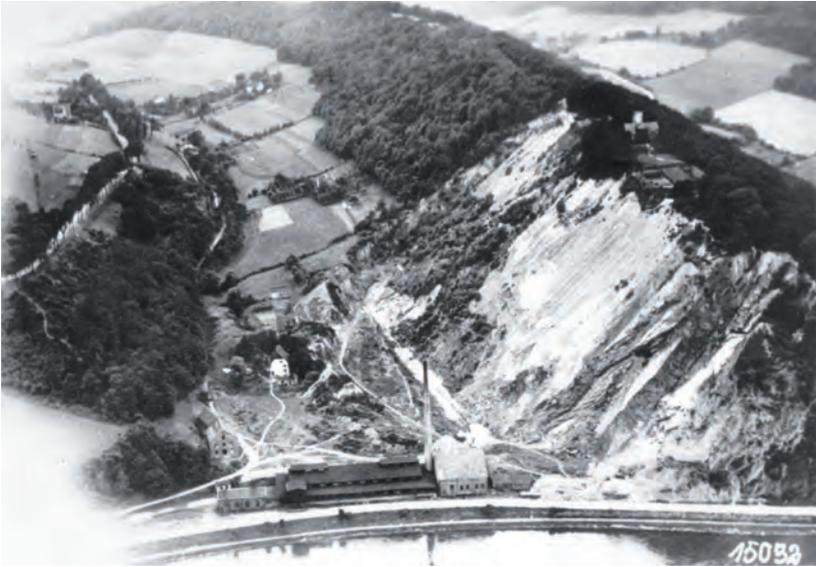
Abb. 8: Luftbild des Isenberges von Nordosten aus dem Jahre 1926. Im Vordergrund eine Ziegelei, dahinter der Steinbruch (Foto: Verein zur Erhaltung der Isenburg e.V.).

Fast zeitgleich wurde aber auch ein Steinbruchbetrieb an der Ostseite des Berges immer weiter ausgebaut. Nach der Jahrhundertwende fiel diesem insgesamt etwa ein Drittel der Burgfläche mit den darauf stehenden Überresten zum Opfer (Abb. 8). In den 1920er Jahren kam es zu mehreren erfolglosen Rettungsversuchen der „Loreley der Ruhr“ von Seiten der Geschichtsfreunde, aber auch der Naturschützer. Nach der Einstellung des Steinbruchbetriebes wurde das Gelände 1937 von der Gemeinde erworben. Heute sind die Ruine und Teile der Umgebung eingetragene Denkmäler.

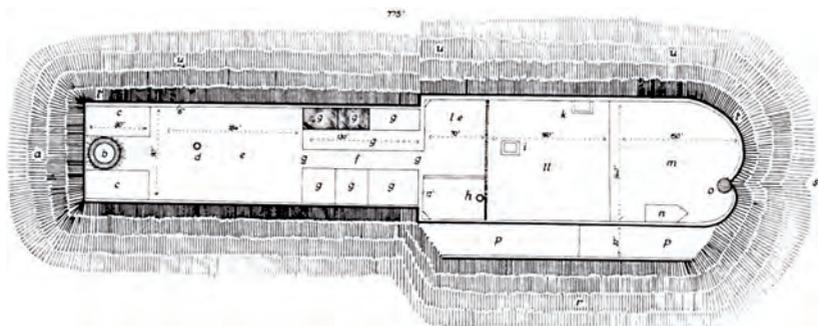
Abb. 9: Erster Plan der Ruine aus dem 19. Jahrhundert (nach Bender 1883).

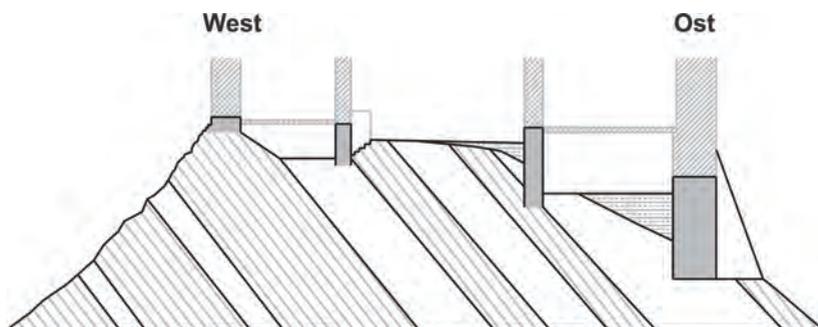
Abb. 11: Schnitt durch Hauptburg und Felsgestein. Im Osten die Keller in der Aufschüttung, im Westen in den Felsen eingetieft (Grafik: St. Leenen, Essen).

Der Kamm des Isenberges besteht aus unterschiedlichen Gesteinsschichten, die schräg übereinander liegen (Abb. 11 und 27). Im Osten ist vermehrt weicher Schieferton zu finden, im Westen bilden dagegen starke Sandsteinbänke eine steile Klippe. Der schmale Grat eignet sich nicht zur Errichtung einer größeren Burg, so dass zunächst der Bauplatz den Bedürfnissen angepasst werden musste. Dazu trug man die Spitze des Kamms etwas ab und im Osten wurden große Bereiche angeschüttet. Aus diesem Grund fiel die Außenmauer der Anlage an der Ostseite stärker aus und wurde mit Stützfeilern versehen, während im Westen die Mauer auf der Klippe stand und weniger massiv ausgeführt werden musste. In den Felsen im Westen wurden nur wenige Keller, meist unter Ausnutzung natürlicher Spalten, eingetieft, während in den Anschüttungen im Osten unterhalb des Bodenniveaus im Hof großzügigere Räume Platz fanden.

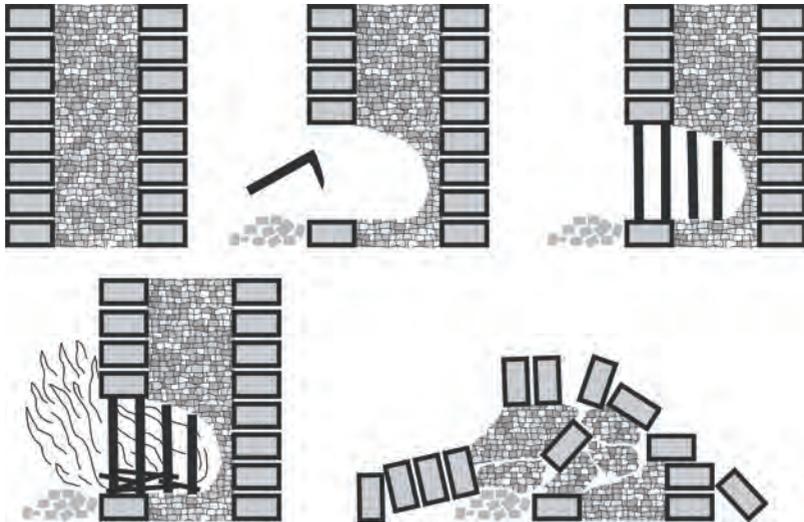
Abb. 12: Vorgehensweise beim Abriss (Grafik: St. Leenen, Essen).

Wie der Bau erforderte auch die Zerstörung der gewaltigen Befestigung große Anstrengungen. Man gab sich Mühe, die Anlage wirklich „dem Erdboden gleich“ zu machen, wie es in der Kölner Königschronik heißt. Dafür wurde der Mauerfuß in der ganzen Länge aufgeschlitzt und Aushöhlungen bis weit in das Füllmauerwerk getrieben (Abb. 12). Diese wurden mit Holzstempeln abgestützt, die dann in Brand gesteckt wurden. Dadurch wurde die Mauer so weit geschwächt, dass sie umstürzte (Abb. 13). Die Trümmer finden sich auch heute noch verstreut an den Hängen des Isenberges (Abb. 14). Viele Innenwände weisen deutliche

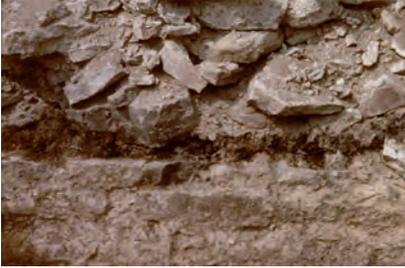
Abb. 13: Ringmauer der Hauptburg bei den Ausgrabungen 1972. Auf dem Mauerfuß liegt das verkohlte Stützmaterial, darüber die Trümmer (Foto: Verein zur Erhaltung der Isenburg e.V.).

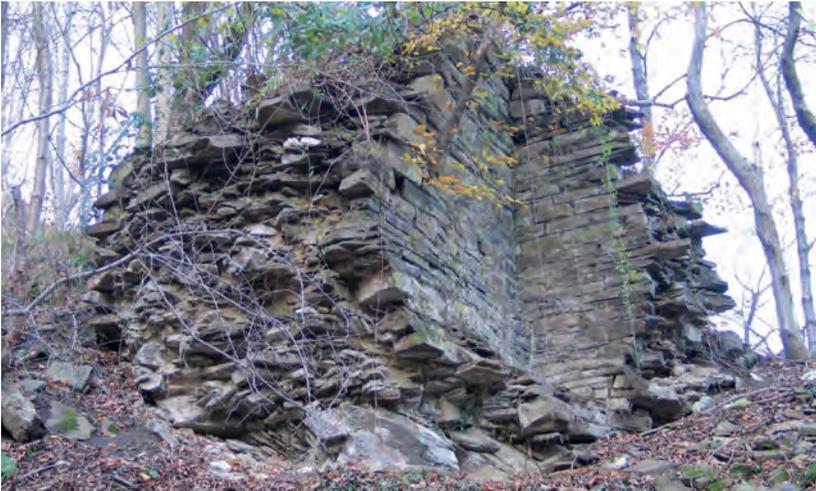
Abb. 14: Trümmer der Ringmauer am Hang (Foto: St. Leenen, Essen).

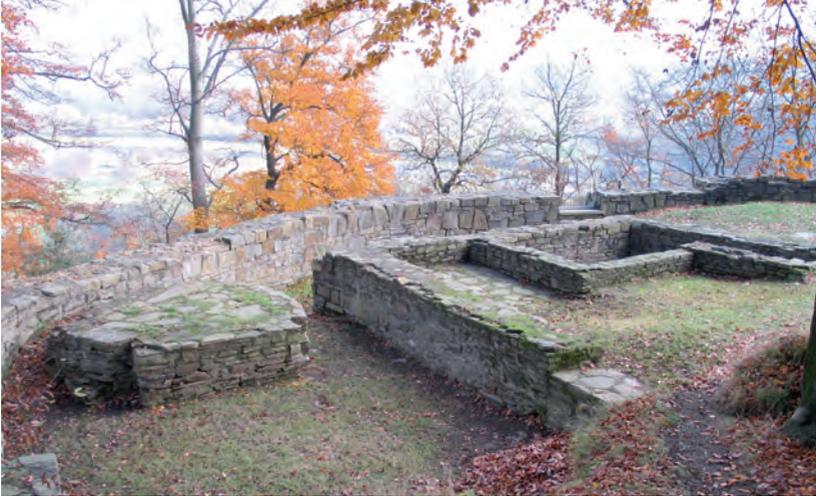
*Abb. 16: Reste eines teilunterkellerten Hauses und eines Ofenfundaments im Bogen der Ringmauer am Nordende der Vorburg (Foto: St. Leenen, Essen).*

nicht erhalten war (Abb. 16). In der Nordostecke lag ein kleiner Keller, zu dem eine steinerne Treppe hinabführte. Vielleicht handelte es sich um das Wohnhaus eines der Burgmannen, die im Dienst des Grafen standen. Es kann auch ein Zusammenhang mit dem großen Ofen [3] neben dem Haus bestehen. Dieser diente zur Aufbereitung von Eisen. Sein erhaltener Sockel ist über 3,50 m breit. Hier wurde aus Rohmaterial, das in Rennöfen gewonnen wurde, schmiedbares Metall erzeugt.

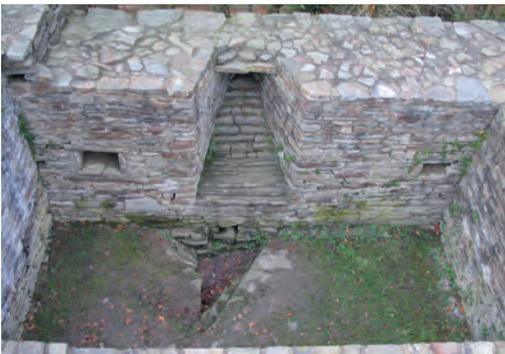
*Abb. 17: Keller im Westen der Vorburg mit einem ergänzten Schlitzfenster, Nischen und einer Wassersammelstelle (Foto: St. Leenen, Essen).*

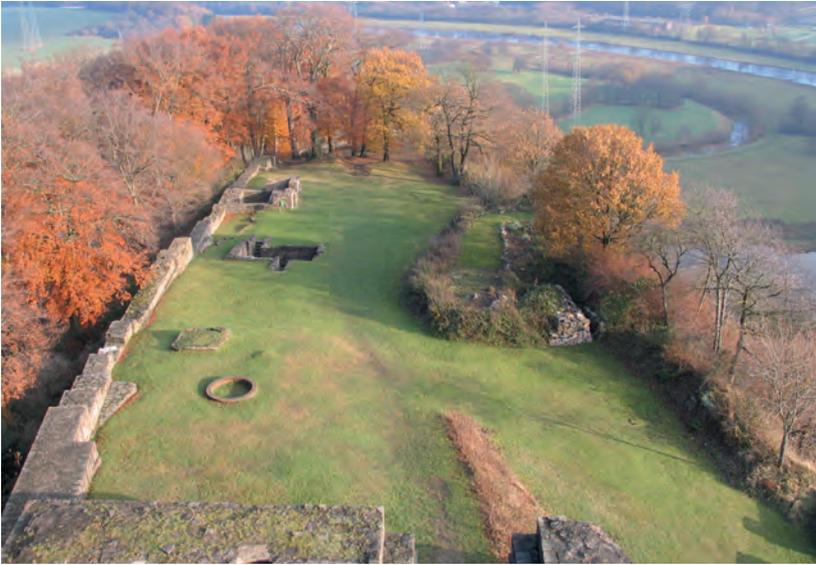
*Abb. 18: Die Vorburg mit der Ruhrschleife im Hintergrund von Süden gesehen. Links befinden sich die Gebäudereste und ein Ofenfundament (Foto: St. Leenen, Essen).*

Vom dritten Gebäude der Vorburg ist nur der Keller [5] mit je einem Zugang von Norden und Süden erhalten. Wie das Haus darüber aussah, ist ungewiss. Es könnte deutlich größer gewesen sein als der Keller, da auch die anderen Bauten nur zum Teil unterkellert waren. Weiter südlich liegt in der Vorburgfläche der Grundriss eines weiteren Ofens [6] zur Eisenaufbereitung (Abb. 18). Daneben wurde eine Feuerstelle entdeckt, die heute mit einem Ziegelkranz eingefasst ist.

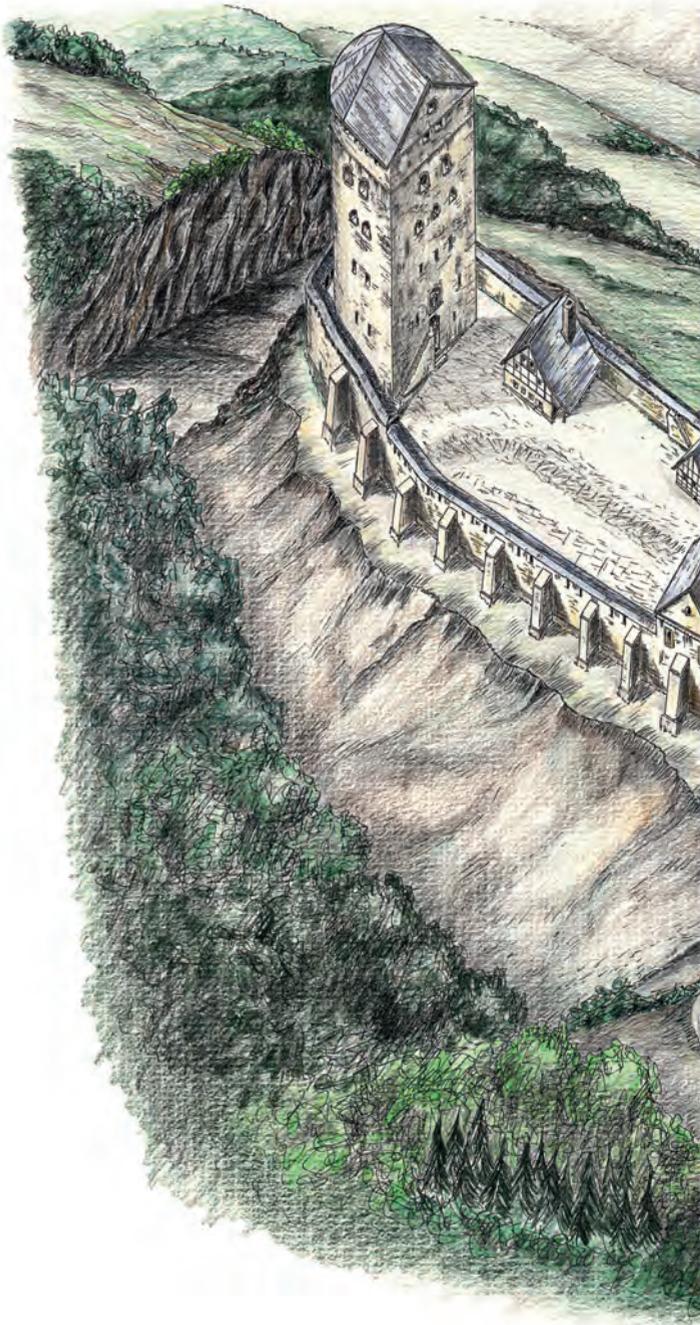
Rekonstruktionszeichnung  
der Isenburg in Hattingen  
(Zeichnung: G. Schwätzer,  
Verein zur Erhaltung der  
Isenburg e.V.).

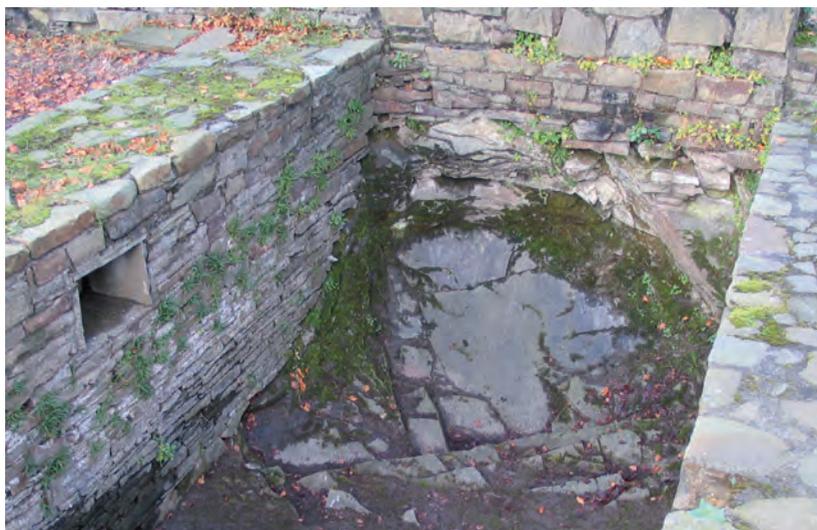
Abb. 19: Kellerraum mit nicht abgetragener Felsfläche (Foto: St. Leenen, Essen).

diesem führten mehrere Stufen hinunter. Im Westen an der Ringmauer wurde eine Felsschräge nicht abgearbeitet, die nun etwa ein Drittel des Raumes einnimmt (Abb. 19). Möglicherweise sollte das hier aus dem Gestein austretende Wasser den Raum durch Verdunstungskälte kühlen und auf diese Weise die Lagerung verderblicher Lebensmittel ermöglichen. Insgesamt scheinen die Räume im westlichen Gebäudeflügel eher wirtschaftliche Funktionen erfüllt zu haben.

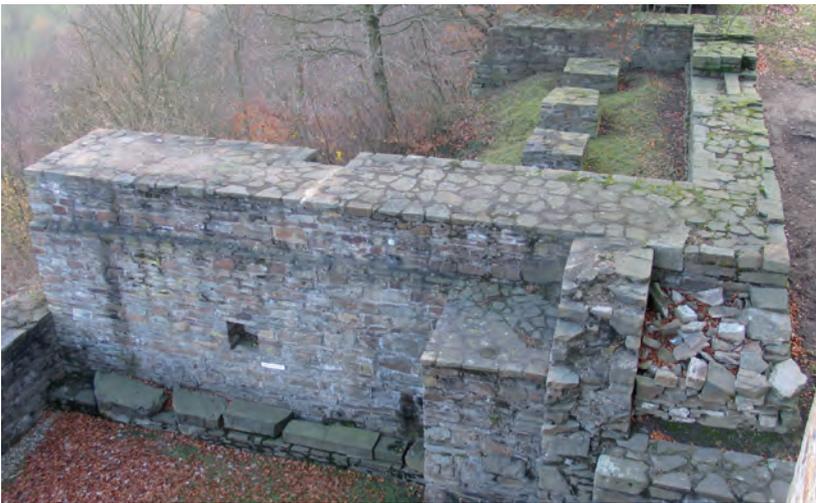
Abb. 20: Raum mit drei Pfeilerfundamenten, davor der Keller mit großem Fundamentblock in der rechten Ecke (Foto: St. Leenen, Essen).

von etwa 3 m ermittelt werden. In einer Ecke neben der Treppe stand ein mächtiger Mauerblock, dessen Funktion noch nicht restlos geklärt werden konnte (Abb. 20). Neben statischen Gründen für den Kellerraum selbst wäre eine Stützkonstruktion für einen schweren Einbau im Geschoss darüber denkbar. Zwischen diesem Bau und dem größeren im Norden befand sich eine besonders dicke Trennwand. Darin verlief vermutlich eine etwa 1,40 m breite Treppe, über welche die Räume im Erd- und Obergeschoss rechts und links erschlossen wurden.

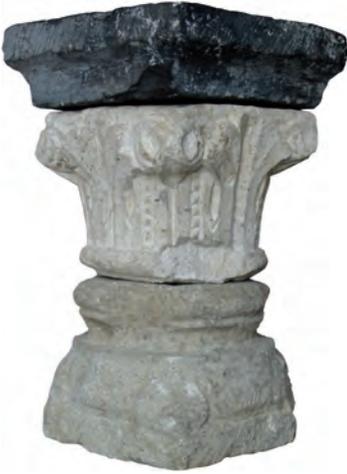
Abb. 21: Kapitell, Kämpferplatte und Basis aus den Trümmern (Foto: St. Leenen, Essen).

Vorschein. Neben bemaltem Wandputz fanden sich große Mengen leicht zu bearbeitenden Tuffsteins, aus dem die Bögen und Zierprofile für Fenster- und Türöffnungen bestanden. Einige wenige Stücke von Kapitellen, Kämpferplatten und Basen (Abb. 21) lassen auf Fenster schließen, die durch Säulen unterteilt waren. Die Formen der einzelnen Elemente und der Schwarz-Weiß-Wechsel des Steinmaterials sind im Rheinland weit verbreitet. Ein in Material und Dimension vergleichbares Fenster mit Tuffsteinbögen und unterschiedlich farbigen Säulenelementen befindet sich beispielsweise in der ehemaligen Klosterkirche in Solingen-Gräfrath (Abb. 22).

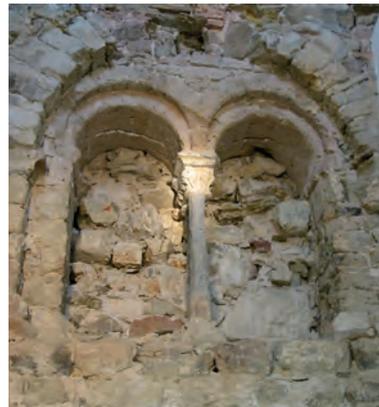
Abb. 22: Fenster in der ehemaligen Abteikirche in Solingen-Gräfrath (Foto: St. Leenen, Essen).

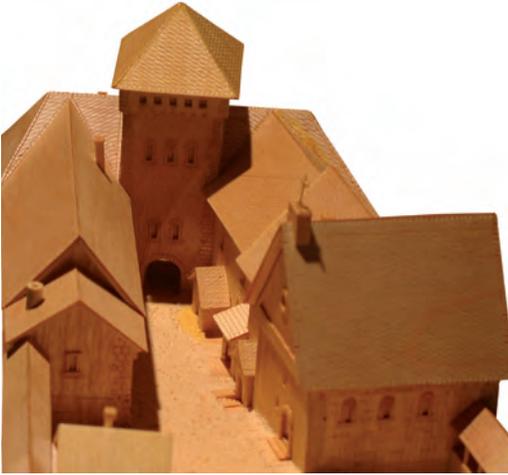
*Abb. 23: Rekonstruktionsvorschlag des Palaskomplexes im Modell von Günter Manderla aus dem Jahre 1998 (Foto: St. Leenen, Essen).*

Der Norden der Hauptburg war demnach durch eine Dreiflügelanlage um einen schmalen Innenhof geprägt, mit dem Torbau in der Mitte, den Repräsentationsbauten, also dem Palas, im Osten und vermutlich Wirtschaftsbauten im Westen (Abb. 23). In der nach Süden anschließenden großen Hoffläche (Abb. 24) lag nur ein sehr kleines Gebäude

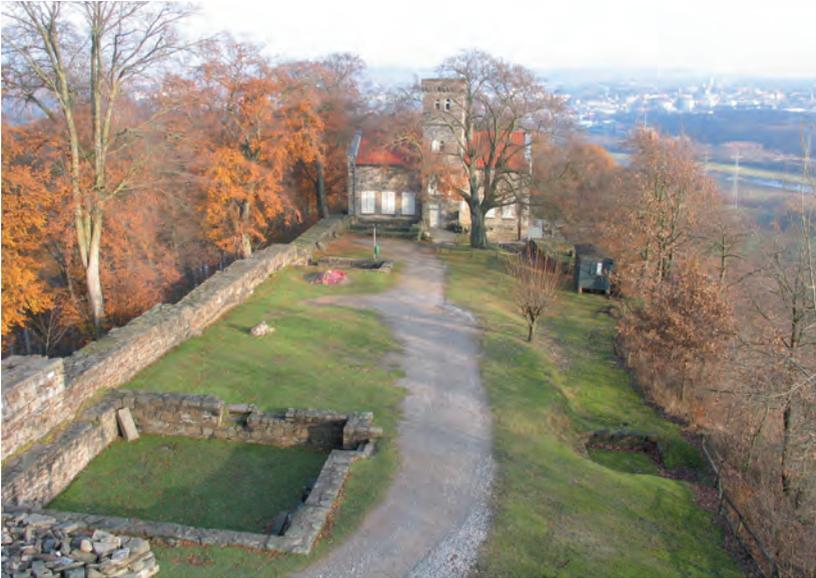
Abb. 24: Hauptburgfläche von Süden. Links Gebäudereste an der Ringmauer, rechts die Abbruchkante zum Steinbereich. Im Hintergrund Haus Custodis (Foto: St. Leenen, Essen).

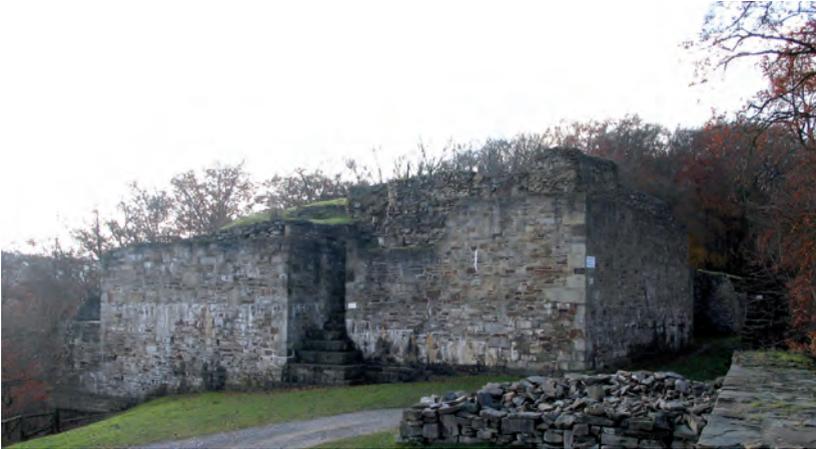
*Abb. 25: Der Sockel des Hauptturms (Foto: St. Leenen, Essen).*

Am Südabschluss der Hauptburg umschloss die Ringmauer den Sockel des mächtigen Hauptturms [18], der mit 20 m Breite fast den gesamten Sporn einnahm (Abb. 25). An die am meisten gefährdete Seite war das stärkste Bauwerk gesetzt worden. Zur Bergseite hin war seine Front gerundet und an die Ringmauer angebaut, im Osten reichte sein getrepptes Fundament ebenfalls bis an die Außenmauer. Im unteren Bereich entstanden so Mauerblöcke von mehr als 10 m Stärke, die schmalste Stelle im aufgehenden Mauerwerk misst immer noch 6,50 m. An der Nordseite führte eine Treppe zu einem hoch gelegenen Eingang. Die Höhe des Turms im Mittelalter lässt sich nicht mehr ermitteln. Sie könnte aber 30 m und mehr betragen haben. Dass dieser monumentale Turm, der zu den größten des hochmittelalterlichen Burgenbaus zählt, auch weitere Repräsentationsräume beherbergte, kann nur vermutet werden.

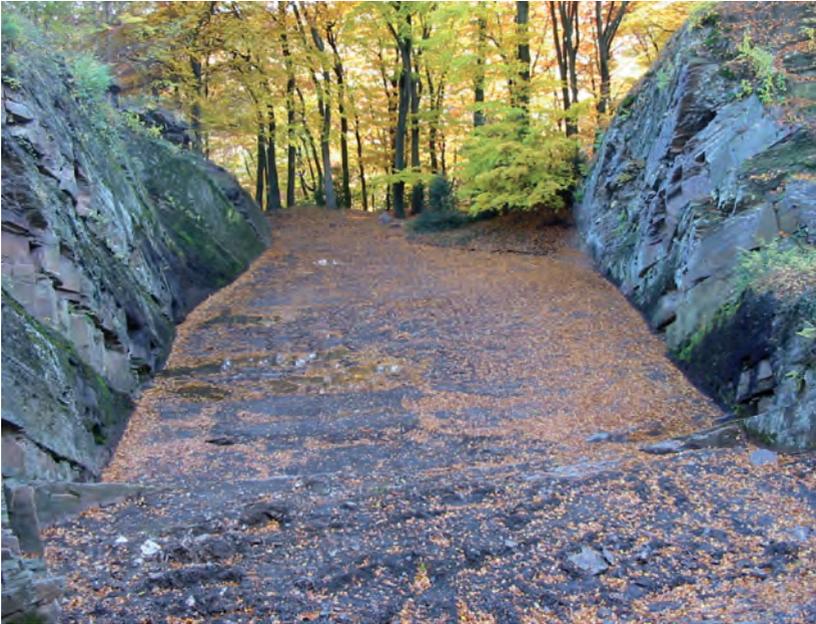
Abb. 26: Der Graben von Westen gesehen (Foto: St. Leenen, Essen).

Ein maximal 11,50 m tiefer und etwa 16 m breiter Graben [19] trennt heute noch den Sporn mit der Burg vom Rest des Isenberges (Abb. 26). Die Wände und die flache Sohle des Grabens wurden ungewöhnlich präzise aus dem anstehenden Felsen herausgearbeitet und geglättet. Im Westen wurde der Graben möglicherweise nicht vollendet, zumindest blieb hier ein Teil des Felsens stehen. Darauf wurde im 19. Jahrhundert der neue Zufahrtsweg zum Burgplateau aufgeschüttet. Zur Anlage einer großen Freilichtbühne wurden 1933/34 Teile der südlichen Grabenwand gesprengt. Nach der Freilegung des Grabens bei den Ausgrabungen sind nur noch die westlichen Sitzreihen und die Bühne erhalten. An den Felswänden lässt sich der geologische Aufbau des Berges sehr gut nachvollziehen (Abb. 27).

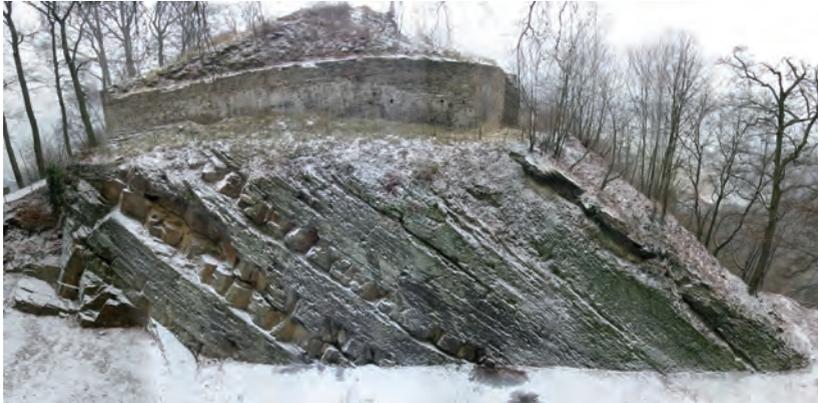
*Abb. 27: Nordwand des Grabens mit der Ringmauer und dem Sockel des Hauptturms. Deutlich zu sehen sind die unterschiedlichen Gesteinsschichten des Isenberges (Foto: St. Leenen, Essen).*

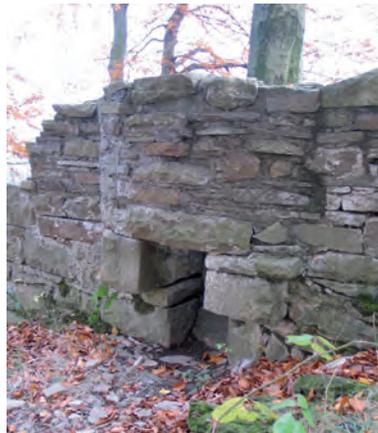
*Abb. 28: Ergänzter Abortschacht (Foto: St. Leenen, Essen).*

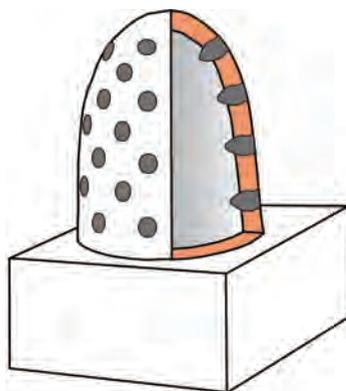
*Abb. 30: Möglicher Aufbau eines Kachelofens mit Kuppel und kastenförmigem Feuerungsraum (Grafik: St. Leenen, Essen).*

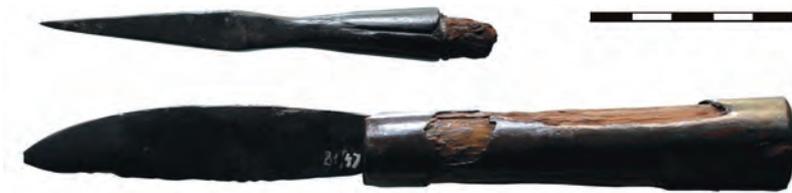
Abb. 31: Geschosspitze und Messer mit Griff von der Burg Isenberg (Foto: St. Leenen, Essen).

Werkzeuge wie Hämmer, Spaten, Scheren, Messer (Abb. 31, unten), Beile, Mühlsteine, Spinnwirtel (zur Herstellung von Garn) usw. waren für die alltäglichen handwerklichen Tätigkeiten notwendig. Hufeisen, Hufnägel, Striegel, Sporne und Zaumzeugteile belegen die Haltung

von Pferden. Waffen fanden sich dagegen kaum, lediglich einige Geschosspitzen (Abb. 31, oben) kamen zum Vorschein.

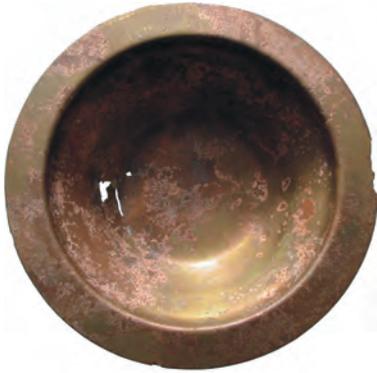
Abb. 33: Vergoldete Schale von der Burg Isenberg (Foto: St. Leenen, Essen).

ren auch eine vergoldete Schale (Abb. 33) und ein Kerzenleuchter (Abb. 34). Weiterhin fanden sich fein gearbeitete Schnallen, Broschen (Abb. 32, links) und ein vergoldeter Reitersporn (Abb. 35).

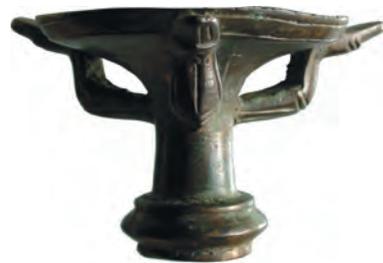
Abb. 34: Teil eines Bronzeleuchters von der Burg Isenberg (Foto: St. Leenen, Essen).

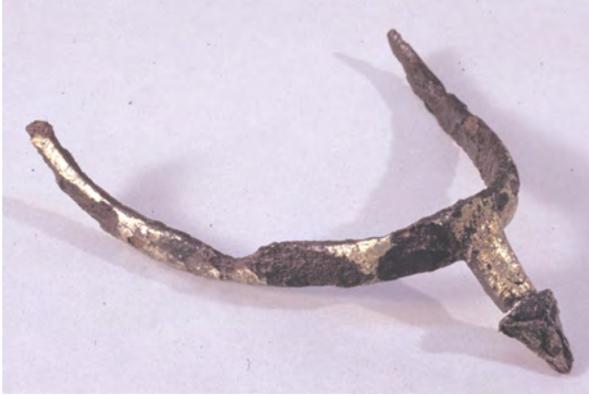
*Abb. 35: Vergoldeter Sporn von der Burg Isenberg (Foto: H. Becker, Landschaftsverband Rheinland).*

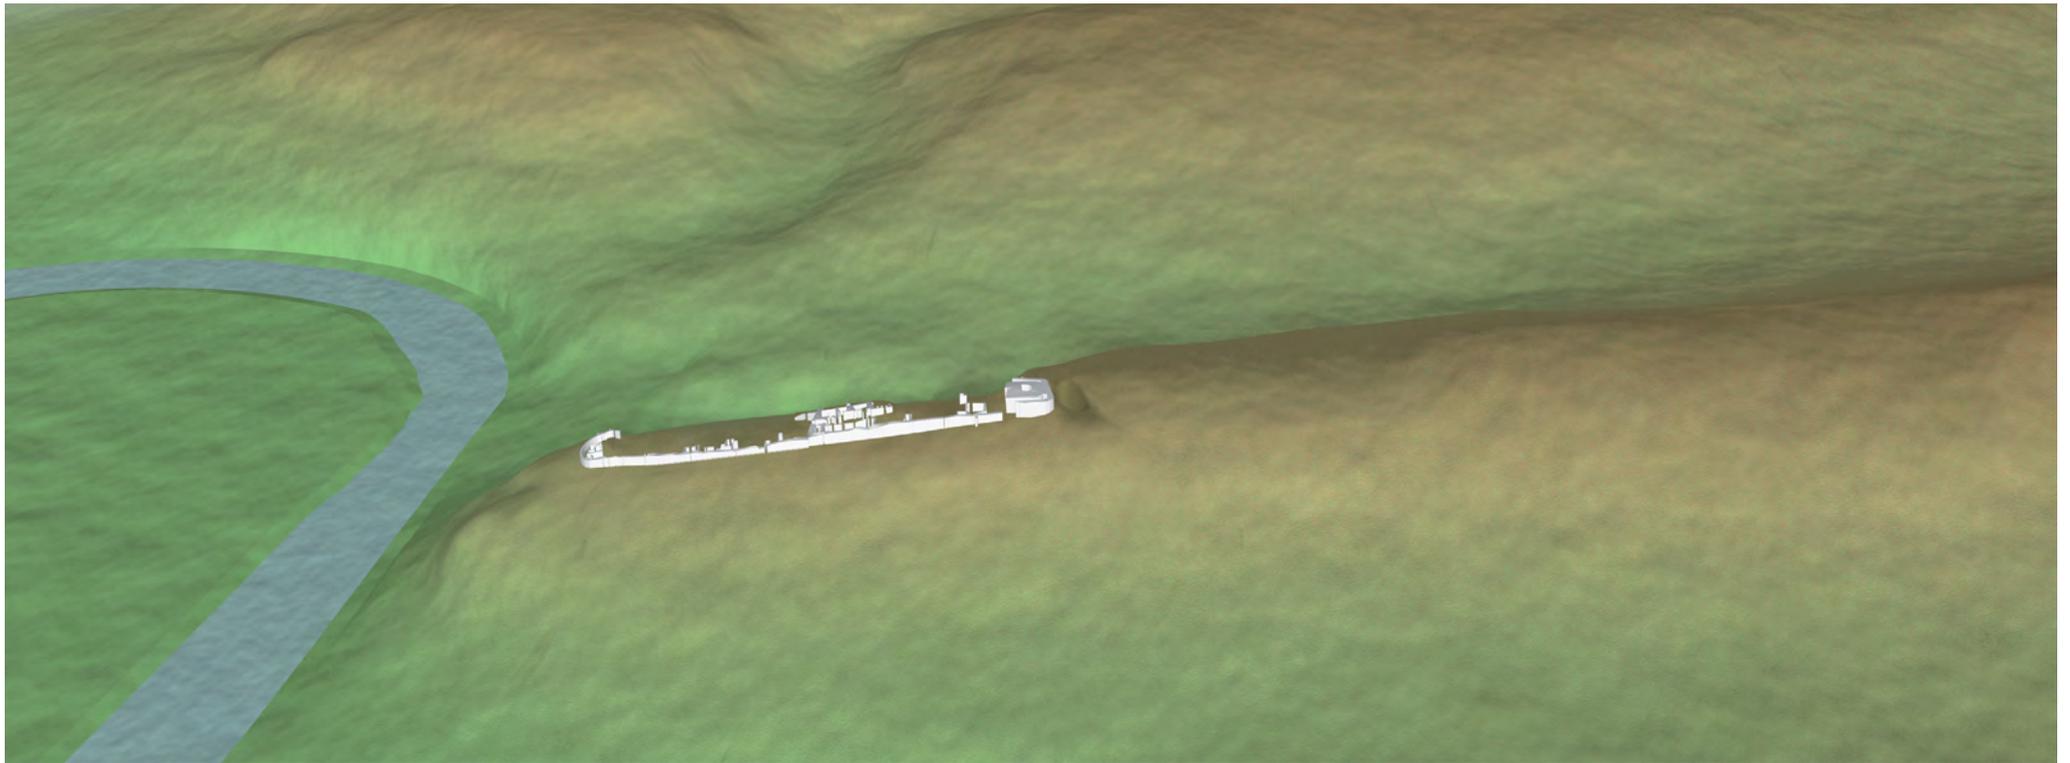
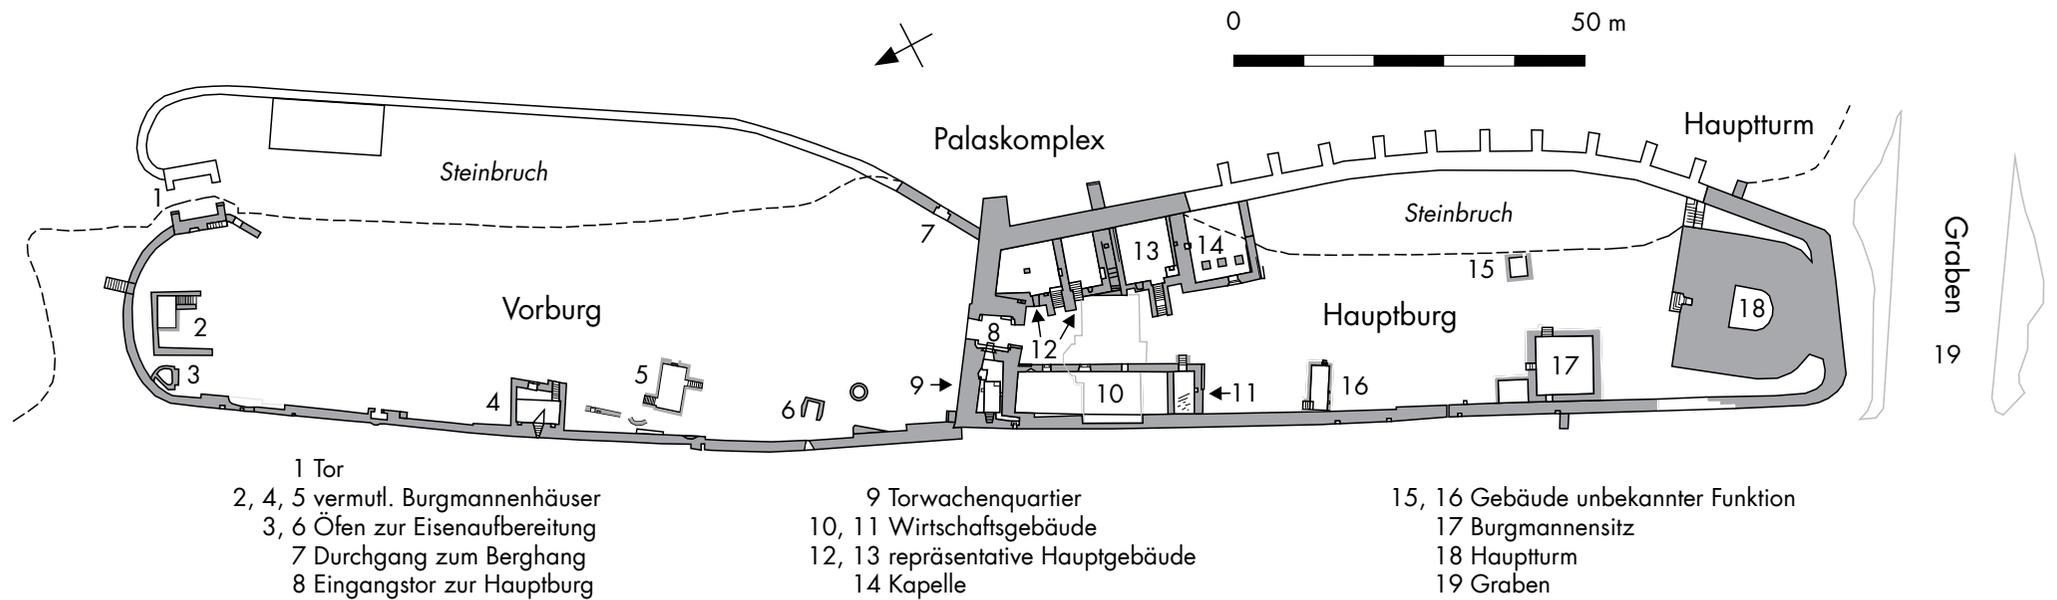
*Unten: Grundrissplan der Ruine Isenberg (Grafik: St. Leenen, Essen).*

Die fast 250 m lange Anlage gliederte sich in eine Vor- und eine Hauptburg, die beide etwa gleich lang sind (Klapptafel). Der Zugang erfolgte
