# LANDWEHREN IN WESTFALEN

Die Landwehr von Altenberge, Kreis Steinfurt

## Die Landwehr von Altenberge, Kreis Steinfurt

### Torsten Capelle mit einem Beitrag von Cornelia Kneppe

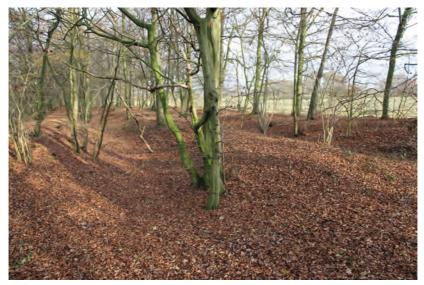
Abb. 2: Wälle und Zwischengräben bei Station 1 (Foto: Altertumskommission für Westfalen/J. Menne).

Die sichtbare Altenberger Strecke beginnt im Norden mit einem ersten gut erhaltenen Teilstück (Abb. 2) von knapp 250 m Länge in einem kleinen Wäldchen unmittelbar östlich der L510 (Station 1). Beim Bau der Landstraße ist die Fortsetzung abgeschnitten worden. Drei markante Wälle mit zwei Zwischengräben und zwei Außengräben, die im Frühjahr oft einen niedrigen Wasserstand enthalten, sind hier unter den Bäumen mit einer Gesamtbreite von 25–26 m geschützt geblieben. Westlich der L510 (Abb. 3) soll noch Mitte des vergangenen Jahrhunderts die Landwehr über fast 300 m vorhanden gewesen sein.

An der nordwestlichen Gemeindegrenze nördlich von Westenfeld 168 unmittelbar östlich der L510 nach Borghorst im Wäldchen ein sehr gut erhaltener knapp 250m langer Abschnitt mit drei Wällen und Gräben.

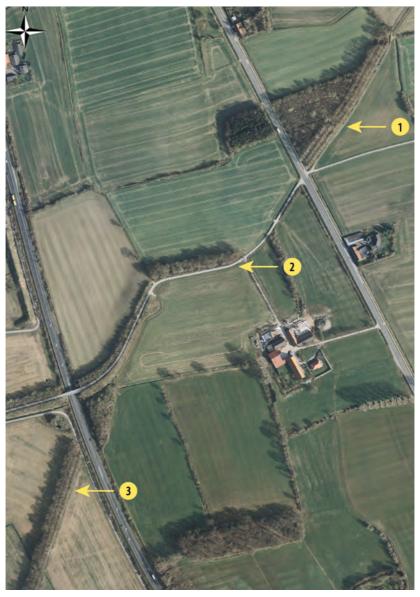
Abb. 3: Luftbild der Stationen 1 bis 3 (Foto: Gemeinde Altenberge).

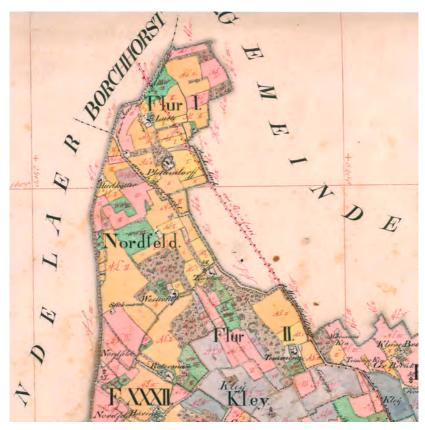
Abb. 4: Ausschnitt aus dem Urkataster (Karte: Katasteramt Steinfurt).

Im Bereich der B54 ist die Landwehr durch den Bau der Schnellstraße und eines im Westen parallel dazu führenden Wirtschafts- und Radwanderwegs sowie einer zugehörigen Brückenüberführung vollständig zerstört worden. Auf dem Urkataster (Abb. 4) ist an dieser Stelle der einzige Durchlass im Norden verzeichnet. Das entspricht der Lage der Plettendorffer Bäume, wie sie auf einer Karte aus dem Jahr 1597 eingetragen sind (Abb. 5). Hier wird demnach an der alten Trassenführung der Verkehr zwischen Altenberge und Borghorst kontrolliert worden sein. An dem Radwanderweg (Station 3) setzt in südwestlicher Richtung ein bewaldeter Strang (Abb. 6) mit drei Wällen und vier Gräben an (Abb. 7), der bis zur Station 5 in einem Waldstück westlich direkt neben Westenfeld 116 führt. Nur bei Station 4 am Modellflugplatz ist er kurz unterbrochen, da dort die Wälle offensichtlich zur Auffüllung eines Feuchtgebiets abgetragen wurden, das sich im Bewuchs noch deutlich hervorhebt. Der hohe Grundwasserspiegel führt dazu, dass hier die Gräben Wasser führen können (Abb. 8).

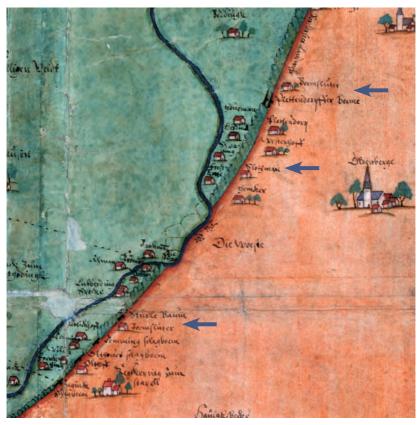
Abb. 5: Die Altenberger Landwehr auf einer Karte der Reichsgrafschaft Steinfurt aus dem Jahr 1597, markiert sind die "Plettendorffer Bäume", das Haus des Schließers und der "Sturler Baum" (Karte: Landesarchiv NRW – Abteilung Westfalen, Karte A 1265; grafische Bearbeitung: Altertumskommission für Westfalen/D. Zarnke).

Der Scharbaum an der alten Laerstiege scheint dagegen von geringerer Bedeutung gewesen zu sein, da er nur einen kleinräumig genutzten Verbindungsweg zwischen Altenberge und Laer schützte und vermutlich nur von Reitern und Fußgängern genutzt wurde. Ein Schlagbaum ist dort auf der Karte nicht abgebildet, aber immerhin das Wohnhaus von dem Slothmann (vgl. Abb. 5).

Auf einer 1597 gezeichneten Karte der Reichsgrafschaft Steinfurt (vgl. Abb. 5) wird deren südöstliche Grenze noch über einen längeren Abschnitt durch die Altenberger Landwehr gebildet. Detailreich sind dort unter anderem auch die Schlagbäume und Schließerhäuser wiedergegeben.

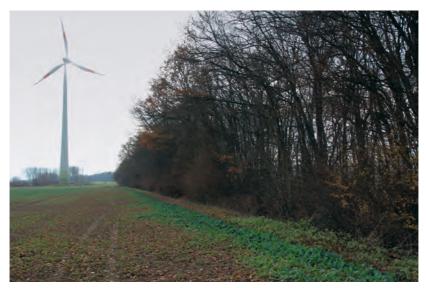
Abb. 6: Station 3, mit jungen Bäumen bestandener Strang (Foto: Altertumskommission für Westfalen/J. Menne).

Im weiteren Verlauf nach Südwesten jenseits der B 54 Beginn eines langen Bündels aus drei Wällen und tiefen Gräben, das bis zur Station 4 führt.

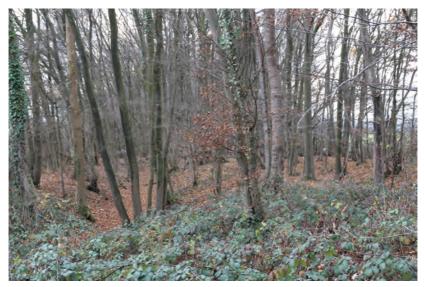
Abb. 7: Wälle und Zwischengräben bei Station 4 (Foto: Altertumskommission für Westfalen/J. Menne).

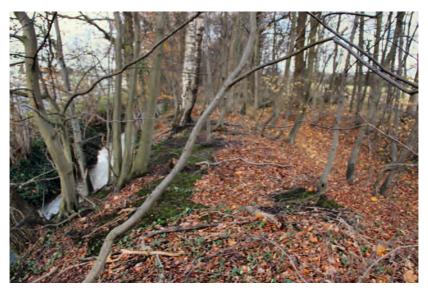
Abb. 8: Wasser führender Graben bei Station 4 (Foto: W. Witte).

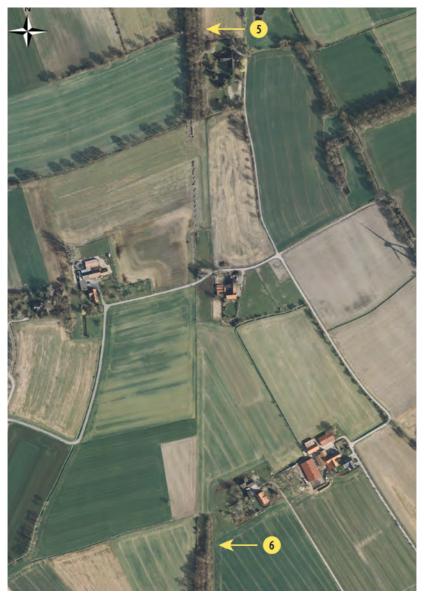
Abb. 9: Luftbild der Stationen 5 und 6 (Foto: Gemeinde Altenberge).

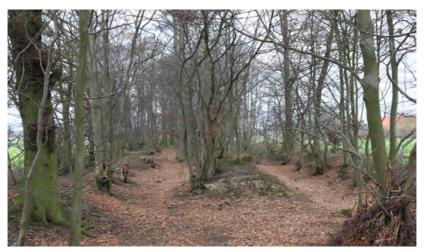
Abb. 11: Station 6 in gesamter Breite (Foto: Altertumskommission für Westfalen/J. Menne).

Etwa 400 m nördlich von Westenfeld 69 Beginn eines nur wenig unterbrochenen 1,8 km langen Landwehrabschnittes mit drei Wällen und Gräben.

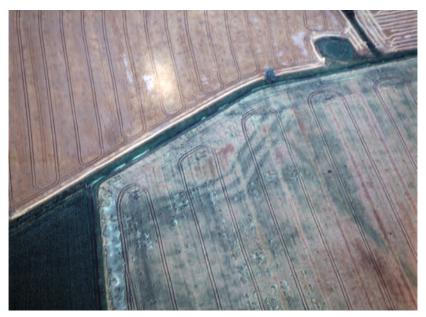
Abb. 12: Bodenfärbungen zwischen Station 10 und 11 (Foto: LWL-Archäologie für Westfalen/B. Rudnick).

zum Landwehrbach noch ein niedriger Wall zu erkennen. Und 700 m südlich davon ist im Luftbild (Abb. 12) als Bodenverfärbung noch ein kurzer bogenförmiger Zug von zwei Wällen und drei Gräben wahrzunehmen. Echte Befestigungssubstanz ist dann wieder am Westrand der Döhler oder Döbbeler Heide vorhanden. Es handelt sich dabei um zwei Wälle und drei Gräben, die nach einer kurzen Unterbrechung über gut 600 m bis zum Horstmarer Landweg führen. An dieser offensichtlich stark frequentierten und damit wohl auch besonders gefährdeten Passierstelle in der Beerlage, die seit mehr als einem halben Jahrtausend als Sturler Baum bekannt ist, ist die Wehranlage noch als eindrucksvolles mächtiges Bodendenkmal beiderseits des alten Fernwegs (heute K71) erhalten.

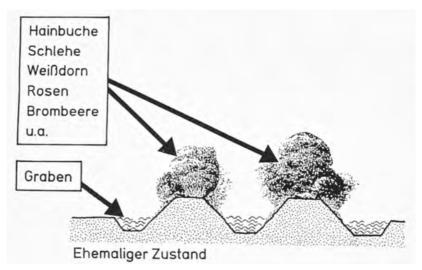
Abb. 13: Idealisiertes Profil einer Landwehr mit Bepflanzung im Mittelalter (Zeichnung: B. Tenbergen).

Das Volumen der Wälle wurde lediglich durch die Aushubmasse aus den Gräben bestimmt. Um jedoch den Wällen nicht nur einen insgesamt mächtigeren Charakter zu geben, sondern um die abwehrende Wirkung der Aufschüttungen tatsächlich auch im wahrsten Wortsinn zu erhöhen, wurden die Wallscheitel und wohl in begrenztem Umfang auch die Wallflanken systematisch mit heimischen Gehölzarten bepflanzt (Abb. 13). Bevorzugt genutzt wurde hierzu die Hainbuche wegen ihres starken Stockausschlags. Aber auch Hasel, Eiche und Birke sind, lokal ergänzt um einige andere Arten, oft belegt. Zur Förderung einer reichen Zweigbildung wurden die heranwachsenden Bäume etwa auf Mannshöhe gekappt.

Mindestens ebenso wichtig waren aber sogenannte Dörner wie Weißdorn, Brombeere, Hundsrose, Schlehe und andere mehr. Deren Zweige wurden, wie das heute noch bei Hecken in Kent zu sehen ist, eng miteinander verflochten, sodass eine nahezu undurchdringbare, sehr dichte Stacheldrahtwirkung entstand. Am effektivsten war das, wenn die Zweige dafür angebrochen, aber nicht durchgebrochen wurden. So schossen sie nicht ins Kraut und trockneten nicht aus, sondern begrünten sich alljährlich wieder und konnten somit nur schwer entfernt oder angezündet werden. Bei entsprechender turnusmäßiger Pflege bewirkte das eine dauerhafte, lebende und widerstandsfähige Wehrgrenze.

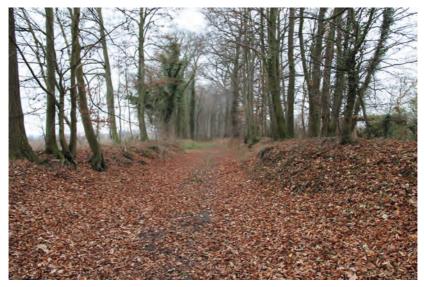
Abb. 18: Mittelmulde bei Station 11 "Sturler Baum" (Foto: Altertumskommission für Westfalen/J. Menne).

Bei der Bedeutung des am Sturler Baum zu kontrollierenden Fernwegs ist es erstaunlich, dass die Karte nur einen Schlagbaum zeigt. Vielleicht war der Kartograf nicht genau genug unterrichtet oder der Posten ist bald nach seiner Zeit ausgebaut worden, denn auf einer Zeichnung des 18. Jahrhunderts (Abb. 17) sind auch hier deutlich zwei hintereinanderliegende Schlagbäume wiedergegeben. Und tatsächlich sind beim Sturler Baum sogar besondere Sicherungsmaßnahmen getroffen worden. Zwar sind hier beiderseits des Durchlasses auf kurzer Strecke lediglich zwei Wälle aufgeschüttet worden, die eine befahrbare Mittelmulde (Abb. 18) flankierten, doch waren diese besonders mächtig und vor allem der Außengraben ist noch heute von beachtlicher Tiefe (Abb. 19). Dieser Bereich mit einer Gesamtbreite von 18 m ist auch der einzige, für den zusätzlich zum örtlichen Erdreich gelblicher Sand als Baumaterial herbeigeschafft worden ist, der sich deutlich unterscheidet von dem anstehenden Sand-Lehm-Boden der Bachböschungen und der benachbarten Äcker. Offensichtlich ist es notwendig gewesen, diesen viel befahrenen Abschnitt besonders stark zu sichern und dort den Verteidigern die Möglichkeit zu bieten, im Schutz der Wälle Positionswechsel vorzunehmen. Die Wallenden auf beiden Seiten der heutigen Straße liegen hier einander nicht direkt gegenüber im Sinne einer geradlinigen Fluchtung, sondern deutlich versetzt. Vermutlich ist diese, ursprünglich

sicher nicht geplante, Wallführung darauf zurückzuführen, dass dort zwei getrennte Arbeitsgruppen tätig gewesen sind.

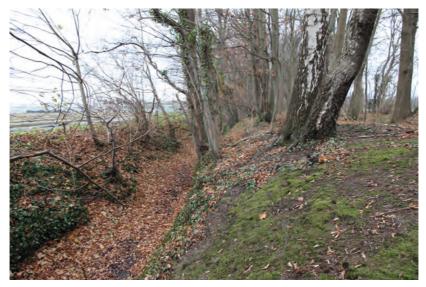
Abb. 19: Westlicher Außengraben bei Station 11 "Sturler Baum" (Foto: Altertumskommission für Westfalen/J. Menne).

In der Beerlage beiderseits der K71 nach Billerbeck nach Norden ein 250 m langes und nach Süden ein 200 m langes sehr gut bewahrtes Teilstück mit zwei Wällen, zwei Gräben und einer befahrbaren Mittelmulde.

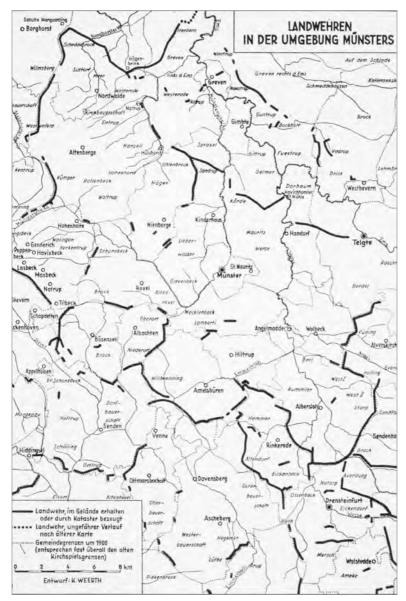
Abb. 20: Landwehren um Münster nach Karl Weerth (nach Weerth 1955, 207).

Die Altenberger Landwehr wird entstanden sein, nachdem Bischof Ludwig in Münster 1321 in einer Urkunde verordnete, dass Kirchspiele durch eine municio que lantwere vulgariter appellatur [Befestigung, die allgemein als Landwehr bezeichnet wird] zu schützen seien. Ausdrücklich erwähnt wird diese Landwehr jedoch erstmals 1395. Mit anderen, bereits 1940 von Karl Weerth erfassten Anlagen (Abb. 20), gehörte sie zu einem ganzen Netzwerk von spätmittelalterlichen Wehrlinien im Münsterland.

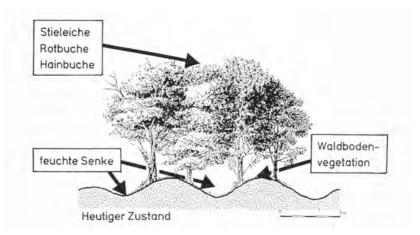
Abb. 21: Profil einer Landwehr mit Bewuchs im heutigen Zustand (Zeichnung: B. Tenbergen).

Nachdem die Landwehren ihre Funktion in der frühen Neuzeit oft verloren hatten und folglich nicht mehr gepflegt wurden, entwickelten sich die zuvor immer wieder auf Mannshöhe gestutzten Arten, wie die Hainbuche, aber auch etwa Rotbuche und Stieleiche, zu ihrer natürlichen Höhe (Abb. 21). Damit nahmen sie dem Strauchbewuchs das Licht und die Dörner verkümmerten. Ehemals dichte Pflanzenwände wurden dadurch allmählich durchlässig und ihr fortifikatorischer Nutzen war nicht mehr gegeben. Heute haben sich auf der Landwehr an einigen Stellen waldähnliche Strukturen herausgebildet, die in der offenen Landschaft Verbundachsen

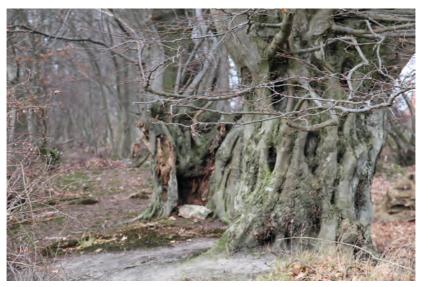
Abb. 22: Freigelegte Baumwurzeln bei Station 6 (Foto: Altertumskommission für Westfalen/J. Menne).

noch freigelegte Baumwurzeln (Abb. 22), die vom ehemaligen Standort auf verschwundenen Wällen zeugen. Diesem Verfallsprozess sollte Einhalt geboten werden.
