# 30 FRÜHE BURGEN IN WESTFALEN

Die Burg Blankenstein in Hattingen,  
Ennepe-Ruhr-Kreis

# Die Burg Blankenstein in Hattingen, Ennepe-Ruhr-Kreis

Stefan Leenen und Stefan Pätzold

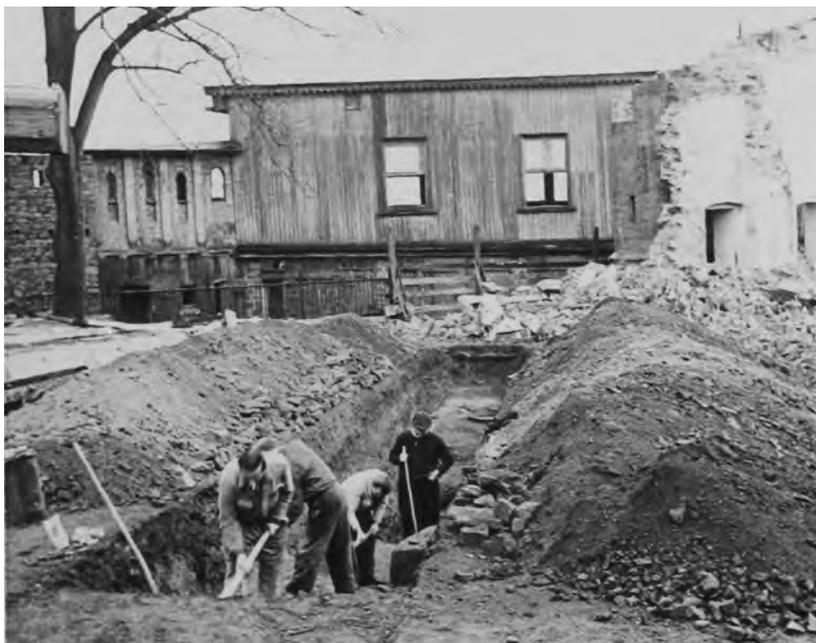
Abb. 6: Grabung auf dem Burghof 1959/60 (Foto: Grabungsbericht Brandt, Stadtarchiv Bochum).

Im Zuge einer großflächigen Umgestaltung des Burgareals konnte Karl Brandt 1959/60 an mehreren Stellen graben (Abb. 6), die Anlage aber nicht flächendeckend erfassen. Sein Vorgehen entsprach schon damals nicht dem Stand der archäologischen Forschung. Eine nach-

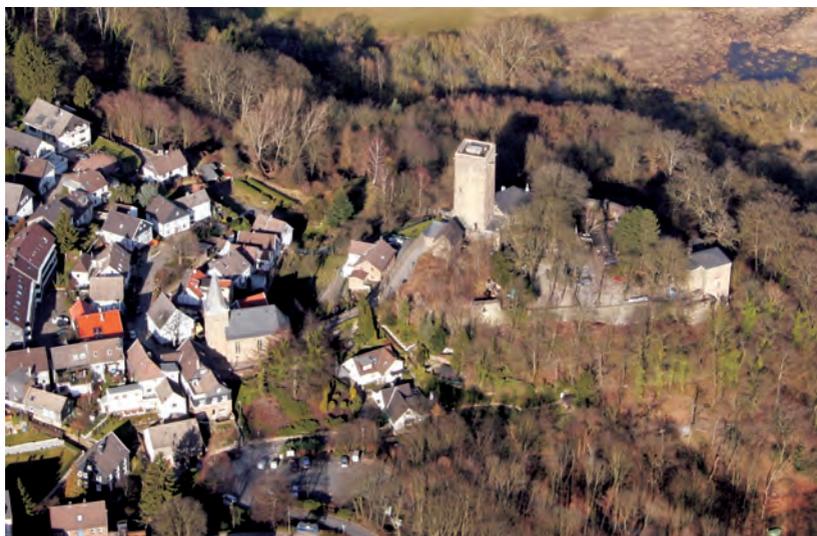
Abb. 7: Blankenstein von Süden: rechts die Burg, links die Kirche und die ehemalige Vorburg (Foto: B. Song, Ruhr-Universität Bochum).

Ursprünglich war der Burg ein Wirtschaftsbereich vorgelagert, in dem sich auch die meisten Wohnungen der mit dem Schutz der Befestigung beauftragten Ritter befunden haben sollen. Als Ort dieser Vorburg wird allgemein der Bereich um die Straße „Freiheit“ angenommen (Abb. 7).

Reste mittelalterlicher Bebauung wurden hier bisher allerdings nicht nachgewiesen. Ebenso gibt es keine gesicherten Hinweise auf Graben, Wall und Mauer, mit denen die Anlage im Mittelalter befestigt gewesen sein soll. Erst westlich der Vorburg schloss sich dann die kleine Siedlung an, die vermutlich nur schwach oder gar nicht umwehrt war.

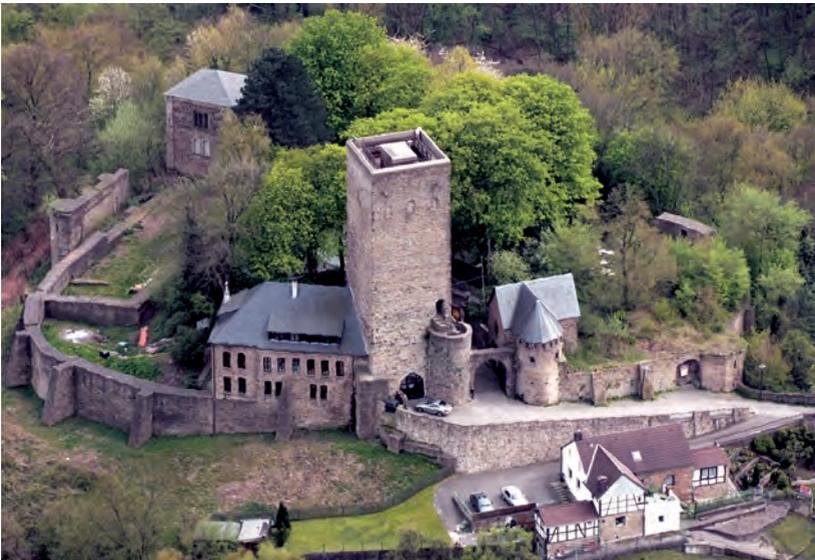
Abb. 8: Die Hauptburg von Nordwesten (Foto: B. Song, Ruhr-Universität Bochum).

Die heutige Anlage besitzt einen unregelmäßigen Grundriss von etwa 90 m x 70 m (Abb. 8). Sie besteht aus einem Gebäudeensemble, das unterschiedliche Epochen vereint. Nur noch die Grundstruktur der Anlage ist erkennbar, der mittelalterliche Zustand jedoch nicht mehr.

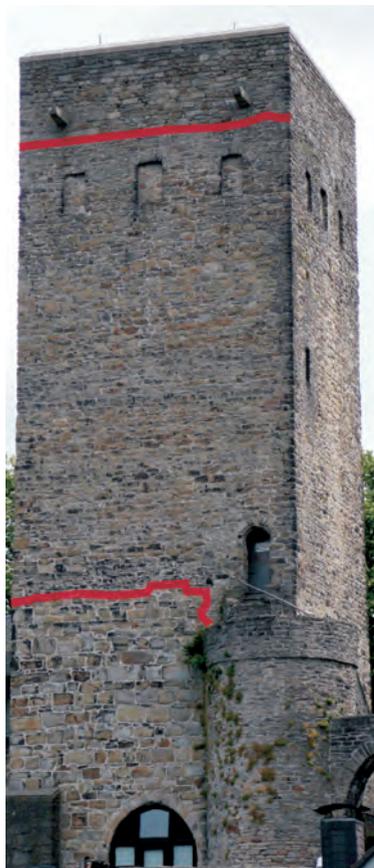
Abb. 9: Der Torturm von Westenstein. Die Linien markieren die Trennung zwischen den Bauphasen (Foto: St. Leenen, Essen).

Der markanteste Bauteil der Burg Blankenstein ist sicherlich der (ohne moderne Brüstung) 26 m hohe Torturm [2] auf einem annähernd quadratischen Grundriss von etwas mehr als 9 m Seitenlänge. Deutlich sichtbar sind mindestens drei Bauphasen, in denen die unteren beiden Geschosse, der darüber liegende Teil und der Dachaufbau zu unterschiedlichen Zeiten entstanden sind (Abb. 9).

Zur ersten Bauphase gehören das untere und ein Teil des ersten Geschosses. Sie könnten noch aus dem 13. Jahrhundert stammen. Hier bestehen die Mauern aus grö-

ßeren, grob rechteckig zugeschlagenen Quadern, die in überwiegend durchgehenden horizontalen Lagen verbaut wurden. Zwischenlagen aus kleineren Steinen gleichen unterschiedliche Steinhöhen aus. Das Mauerwerk ist sorgfältig gesetzt, die Turmecke weist eine Eckverquaderung auf. An der Südseite des Torturms ist dieser ältere Mauerteil nur noch stark gestört vorhanden oder durch die moderne Treppe verdeckt. Auch an der Ostseite ist er nicht mehr sichtbar. Die etwa 2,80 m breite Toröffnung im Turm wird von großen, sauber behauenen Steinen eingefasst (Abb. 10) und ist Teil des ursprünglichen Bestands. Im Erdgeschoss befindet sich die überwölbte Tordurchfahrt, die sich im Inneren leicht erweitert. Der Kamin gehörte ursprünglich nicht zur Raumausstattung, sondern ist eine moderne Ergänzung. Darüber liegt ein Geschoss mit immer noch 2,50 bis 3,40 m dicken Mauern. Lichtschlitze sucht man hier vergeblich, die Türen und das Fenster nach Osten wurden erst in späterer Zeit eingebrochen.

Weiter oberhalb folgen deutlich dünnere Mauern aus einem wesentlich ungeordneteren Mauerwerk mit kleineren Steinen. Dieser Turmabschnitt wird vereinfacht als zweite Bauphase zusammengefasst. Hier liegt auch die heutige Eingangsebene in etwa 9 m Höhe. Man betritt sie durch einen schmalen, nachträglich durch Absenken des Fußbodens erhöhten Gang an der Westseite. Es handelt sich hierbei zwar um einen älteren, aber nicht zwingend um den ursprünglichen Zugang zum Turm. Er führt zu einem etwa 11 m hohen, kreuzgratgewölbten Raum mit ca. 2 m starken Mauern zu allen Seiten. In früherer Zeit war er auf einer Höhe von etwa 5 m durch eine Holzdecke geteilt, deren Auflagen zum Teil noch erhalten sind. Im unteren Bereich finden sich in der Südwand die

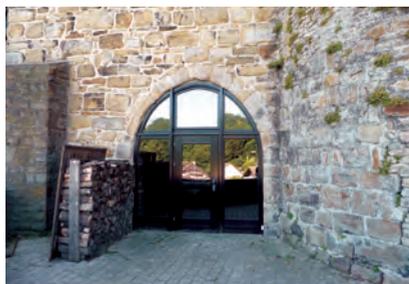
Abb. 10: Das Tor mit der anschließenden Mauerrundung (Foto: St. Leenen, Essen).

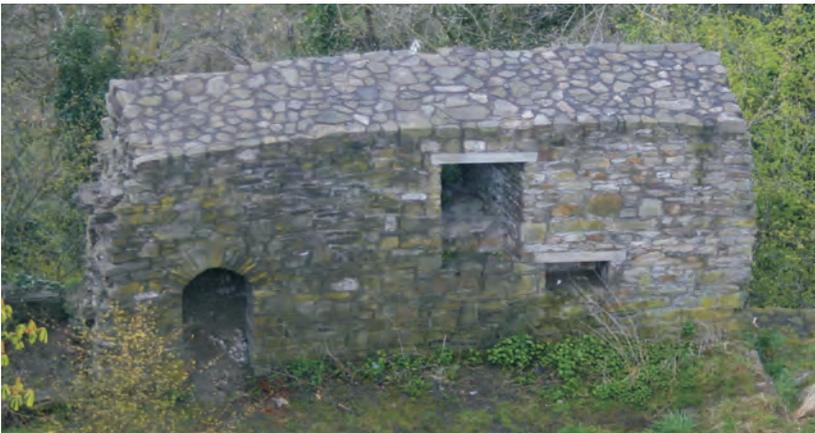
*Abb. 12: Der Gebäuderest im Südwesten, heutiger restaurierter Zustand (Foto: St. Leenen, Essen).*

An der Südwestseite des Plateaus steht eine relativ hoch erhaltene, leicht nach außen gekippte Wand (Abb. 12). Sie weist eine Nische, einen Lichtschlitz und einen kleinen Durchgang zu einem Kämmerchen in der Mauerstärke mit Öffnung nach außen auf. Gegenüber dem älteren Zustand (Abb. 13) wurde dieser Bauteil bei den Sicherungsarbeiten allerdings stark verändert. Die Mauerstruktur gleicht nicht derjenigen der beiden Türme, wahrscheinlich stammt dieser Teil aus einer späteren Phase. Da direkte Anschlüsse an die Ringmauer nicht freiliegen und

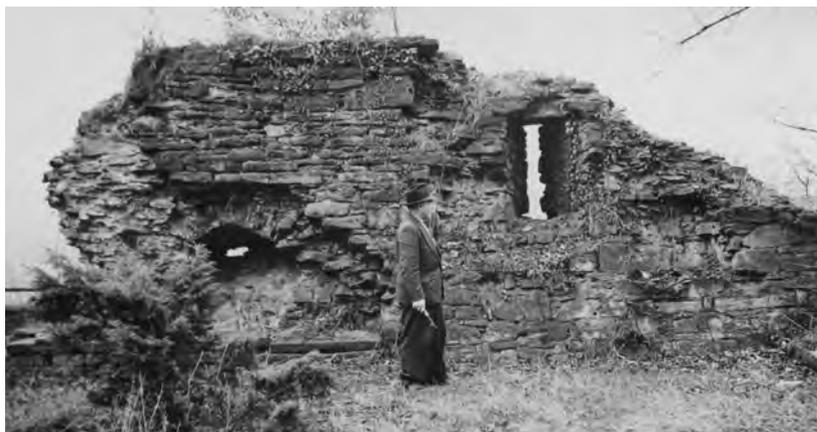
Abb. 13: Der Gebäuderest im Südwesten, Situation vor der Restaurierung (Foto: Grabungsbericht Brandt, Stadtarchiv Bochum).

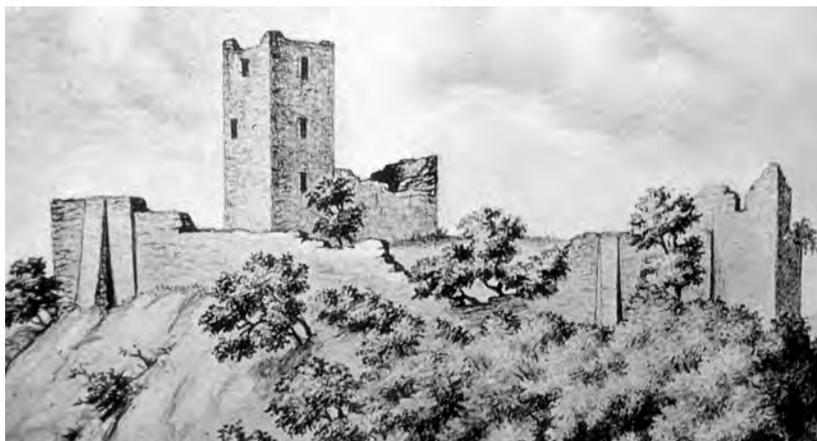
Abb. 14: Ruine Blankenstein von Südosten vor den Neubaumaßnahmen von Steins (Foto: nach E. Aander-Heyden, *Geschichte des Geschlechtes der Freiherren von Elverfeldt*, Bd. 1, Elberfeld 1890, III).

Nach Osten hin setzt sich die Außenmauer annähernd gerade fort, in diesem Bereich gibt es keine Anzeichen für eine frühe Entstehung. Die einzige ältere Darstellung von der Südseite der Ruine zeigt bereits einen deutlichen Absatz zwischen dem schief stehenden Bauteil und der anschließenden Ringmauer sowie große Schäden im Mauerwerk (Abb. 14). Schon 1662

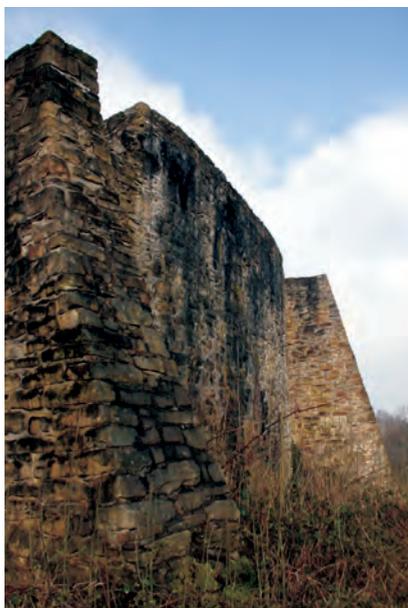
Abb. 15: Nördliche Ringmauer mit Stützpfeiler (Foto: St. Leenen, Essen).

Das längste Stück der Ringmauer [5] beschreibt im Norden der Burg einen Bogen bis zum Torturm (Abb. 15). Auffällige Brüche in der Art der Steinsetzung sind nicht zu sehen. Fünf große Stützpfeiler stabilisieren die Mauer zur Hangseite. Der Aufbau unterscheidet sich auch hier von dem des Tor- und des Rundturms, so dass dieser Mauerabschnitt ebenfalls später entstanden sein könnte. Die Ringmauer ist an dieser Stelle nicht auf den Felsen gegründet, sondern auf einer wenige Dezimeter starken Lehmschicht über dem anstehenden Gestein.

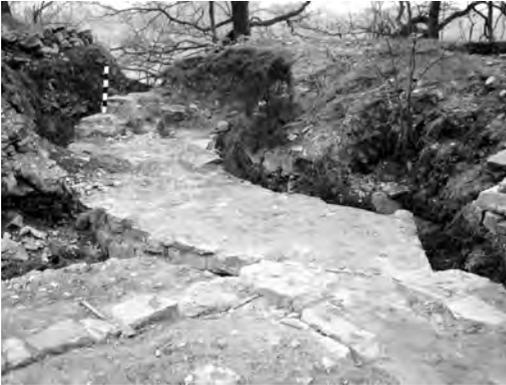
Abb. 16: Das Fundament des Rundturms und (im Vordergrund) des anschließenden Rechteckbaus während der Grabungen 1959/60 (Foto: Grabungsbericht Brandt, Stadtarchiv Bochum).

Im Südwesten des Burgplateaus, an der schmalsten Stelle des Grabens gelegen, konnte 1959/60 das Fundament eines Rundturms [10] freigelegt werden (Abb. 16), der in der Flucht der Ringmauer liegt, aber nicht damit verzahnt ist. Der Bau besitzt einen Durchmesser von 9 m außen und 4,60 m innen. Die Mauerstärke betrug also etwa 2,20 m. Oberhalb eines Fundamentvorsprungs glich die Mauertechnik derjenigen des Torturms (Abb. 17). Da dieser als klassischer Bergfried nicht infrage kam, wurde diese Funktion dem Rundturm zugewiesen. Ein solcher wird 1535 und 1554 in den Schriftquellen erwähnt, 1662 ist von einem sehr hohen Turm an der Pforte die Rede. Allerdings ist ein Tor an der Brücke bisher nicht nachgewiesen.

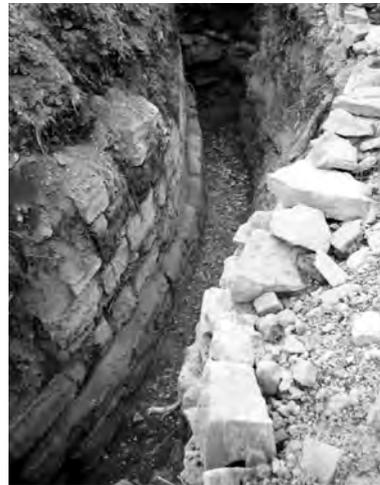
Abb. 17: Außenseite des Fundaments des Rundturms während der Grabungen 1959/60 (Foto: Grabungsbericht Brandt, Stadtarchiv Bochum).

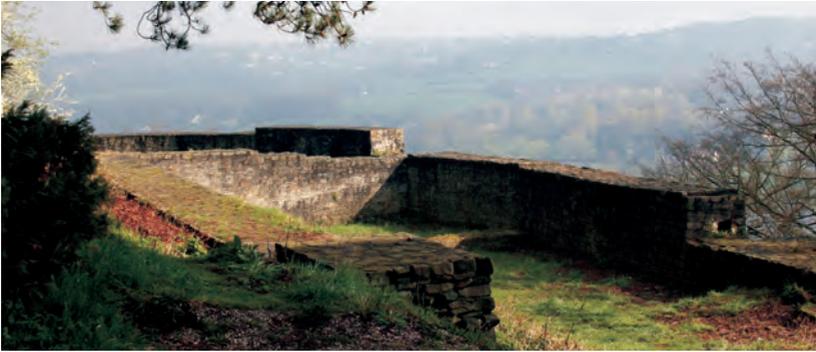
Abb. 18: Modern ergänzte Mauern des Palasgebäudes (Foto: St. Leenen, Essen).

Heute nur noch in wenigen Mauerresten erhalten ist ein Gebäudegrundriss im Osten des Burgplateaus (*Abb. 18*), dessen Maße in etwa mit den Angaben des 17. Jahrhunderts übereinstimmen. Hier lehnte sich der Bau direkt an die Ringmauer an. In späterer Zeit ist diese Stelle mehrfach umgestaltet worden, so dass bisher nur der nördliche Gebäudeteil erfasst werden konnte. Die archäologischen Untersuchungen ergaben, dass der anstehende Felsen senkrecht abgearbeitet wurde und dann die Fundamente der hofseitigen Mauer vor den Fuß dieser Fläche gesetzt wurden. Die noch verbleibende Schräge des Innenraums von der Hof- zur Hangseite wurde durch Lehmauffüllungen ausgeglichen.

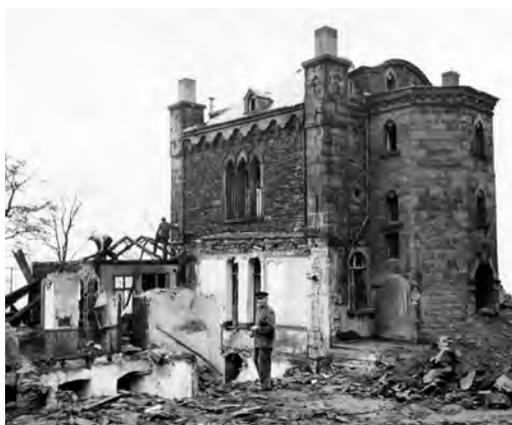
*Abb. 19: Der Eckbau im Südosten während des Abbruchs der übrigen Gaststättenbauten 1959 (Foto: Grabungsbericht Brandt, Stadtarchiv Bochum).*

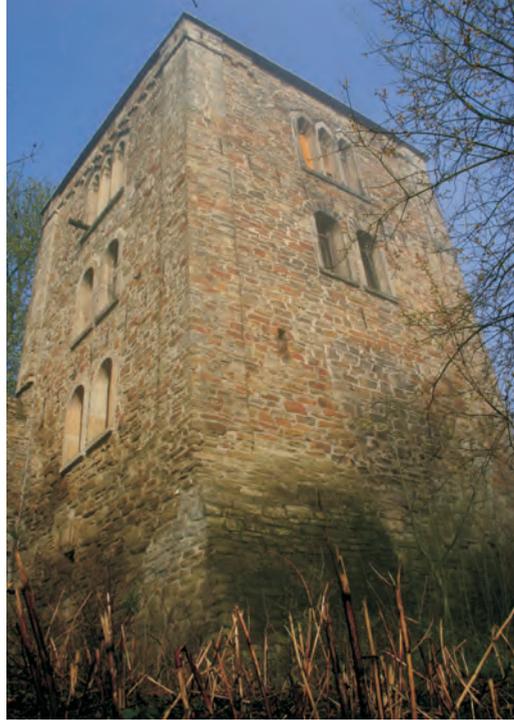
Abb. 20: Der Eckbau im Südosten von der Hangseite (Foto: St. Leenen, Essen).

An der Südostecke des Burgplateaus findet sich die einzige Stelle, an der die Außenmauer der Burg einen scharfen Knick vollzieht. Dort befindet sich heute ein Gebäude [8], dessen Bausubstanz zum großen Teil aus dem 19. Jahrhundert stammt (*Abb. 19*). Mit einer Wandstärke von 0,85 m und weniger eignet es sich nicht als Verstärkung an der Feldseite der Burg. Lediglich das Sockelgeschoss weicht in seiner Bautechnik deutlich von den jüngeren Aufbauten ab (*Abb. 20*). Das unregelmäßige

Mauerwerk weist vielfach Ausbesserungen auf. Im Süden dieses Sockelgeschosses befindet sich ein kleiner, nur 2,20 m x 4,65 m großer Kellerraum mit einem Lichtschlitz. Die Außenmauer zur Feldseite ist hier lediglich 1,30 m dick und unterschreitet damit selbst die geringste Stärke der Ringmauer an weniger gefährdeten Stellen. Dies und die Struktur der Steinwand lassen den Schluss zu, dass es sich auch bei dem Sockelgeschoss nicht um einen Bau aus der Gründungszeit handelt. Er scheint sich aber noch an der älteren südlichen Ringmauerflucht zu orientieren, da er hinter den westlich anschließenden moderneren Aussichtserker zurückspringt.

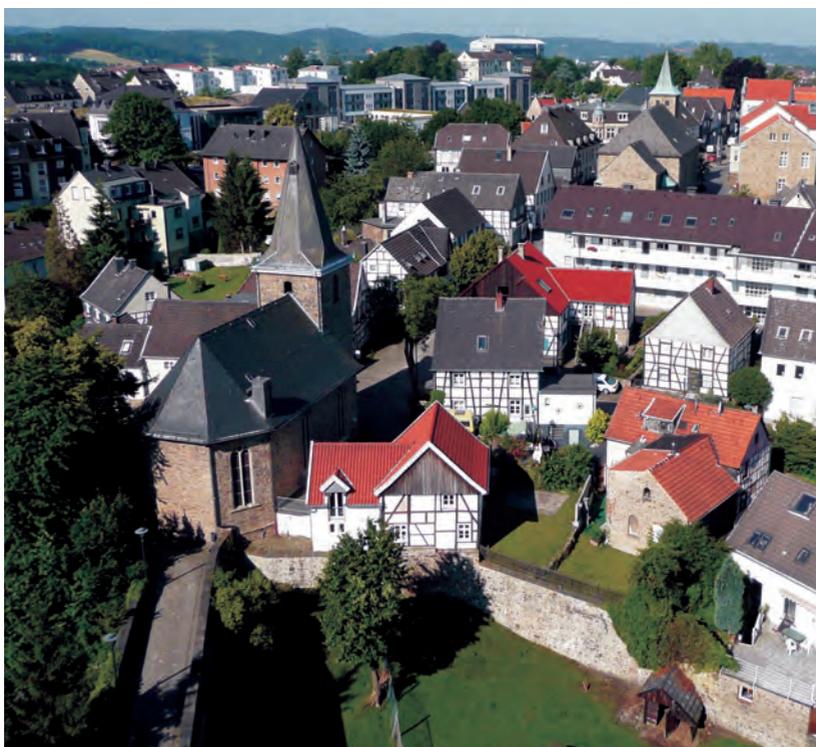
Abb. 21: Die Kirche des 17. Jahrhunderts an der Brücke über den Graben (Foto: St. Leenen, Essen).

Die Kirche an der Brücke zur Hauptburg (Abb. 21) stammt vom Anfang des 17. Jahrhunderts. Ihr ursprünglicher Standort soll sich direkt südlich des jetzigen Baus am Hang befunden haben. Aber weder die bisher aufgearbeiteten Schriftquellen noch ein archäologischer Befund geben Auskunft über die genaue Lage des Sakralbaus, den man aufgrund der Nennung eines Kaplans für 1280 annehmen muss. Möglich wäre auch, dass lediglich ein Kapellenerker oder ein Andachtsraum im Obergeschoss eines Gebäudes existierte, so dass nicht notwendigerweise ein charakteristischer Kirchengrundriss vorhanden sein muss.

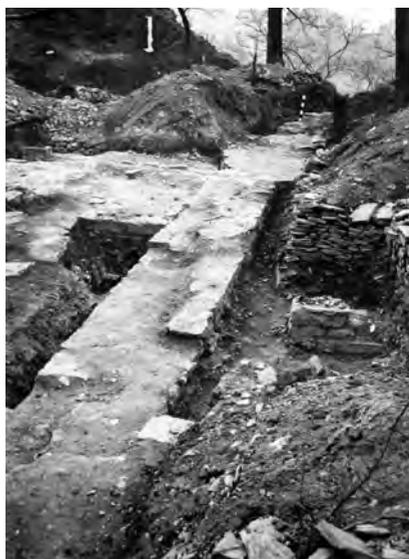
Abb. 22: Die Fundamente des Baus im Südwesten während der Freilegung 1959/60 (Foto: Grabungsbericht Brandt, Stadtarchiv Bochum).

Die Grabungen 1959/60 erbrachten den Grundriss eines großen rechteckigen Baus [11] auf dem höchsten Punkt des Burgplateaus, der an den Rundturm angebaut war (Abb. 22). Die Mauern waren 1,25 m stark und etwa 0,70–0,80 m hoch erhalten, der auf ca. 13 m Länge ergrabene Südteil war annähernd 14 m breit. Ob der seltsam anmutende Knick in der Westwand eher ein Hinweis auf einen getrennten Bauabschnitt ist oder alles zusammen ein großes Gebäude darstellt, ist nicht zu klären. Der Nordabschluss konnte wegen einer modernen Störung nicht gefunden werden. An das Gebäude schlossen weitere Mauern an, die allerdings nicht weiter verfolgt und als Anbauten gedeutet wurden. Für das 13. Jahrhundert wäre ein an den Hauptturm angesetztes Gebäude ungewöhnlich. Als wichtigstes Repräsentationsobjekt stand der Turm normalerweise weitgehend frei. Der Rechteckbau könnte einer späteren Bauphase entstammen.

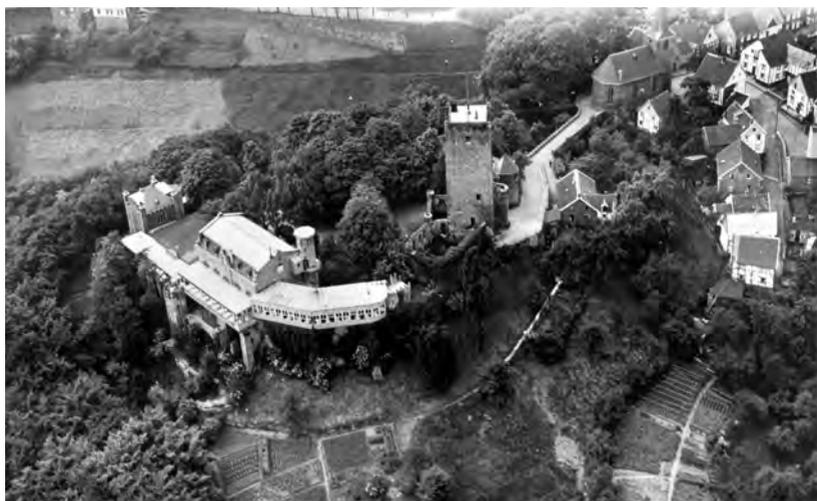
Abb. 23: Die Burg mit den umfangreichen Gaststättenbauten im Jahr 1926 (Foto: © Regionalverbund Ruhr, Essen).

Ein größerer Ausbau der Burg erfolgte erst nach dem Kauf der Anlage durch Gustav vom Stein im Jahr 1860. Über den Fundamenten des ehemaligen Marstalls erhob sich nun die Lüstriefabrik, des Weiteren entstand ein weiterer Raum an der Südostecke der Burg. Der Graben wurde mit einer steinernen Brücke überspannt und die Ringmauer zum Grabenbereich neu gebaut. Außerdem legte man den Eingangsbereich zwischen einem halbrunden Vorbau am Torturm und einem weiteren Turm mit anschließendem Haus auf der gegenüberliegenden Seite an. Um 1900 wurde dann die noch vorhandene Lücke in der Ringmauer im Norden durch eine große Terrassengaststätte geschlossen (Abb. 23). Das Mittelalter wurde trotz der weitgehend modernen Einrichtung durch Architekturelemente und Ausstattungsgegenstände publikumswirksam

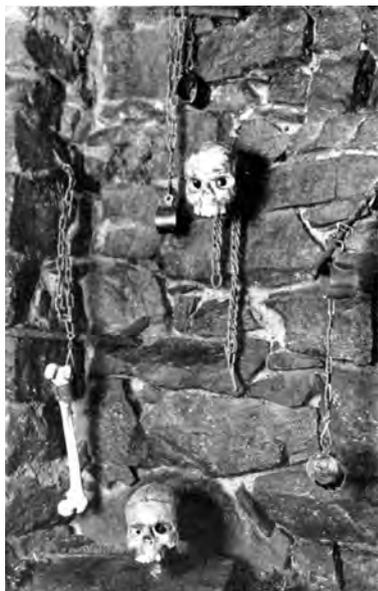
Abb. 24: Das ‚Verlies‘ in den 1920er-Jahren (Foto: nach J. Vaester, Burg Blankenstein. 1227-1927. Stadtarchiv Hattingen).

herausgestellt (Abb. 24). Viele der modernen Zusätze wurden 1959 entfernt, eine für den Besucher deutliche Trennung zwischen alter und moderner Substanz gibt es an den verbliebenen Bauten meist nicht.

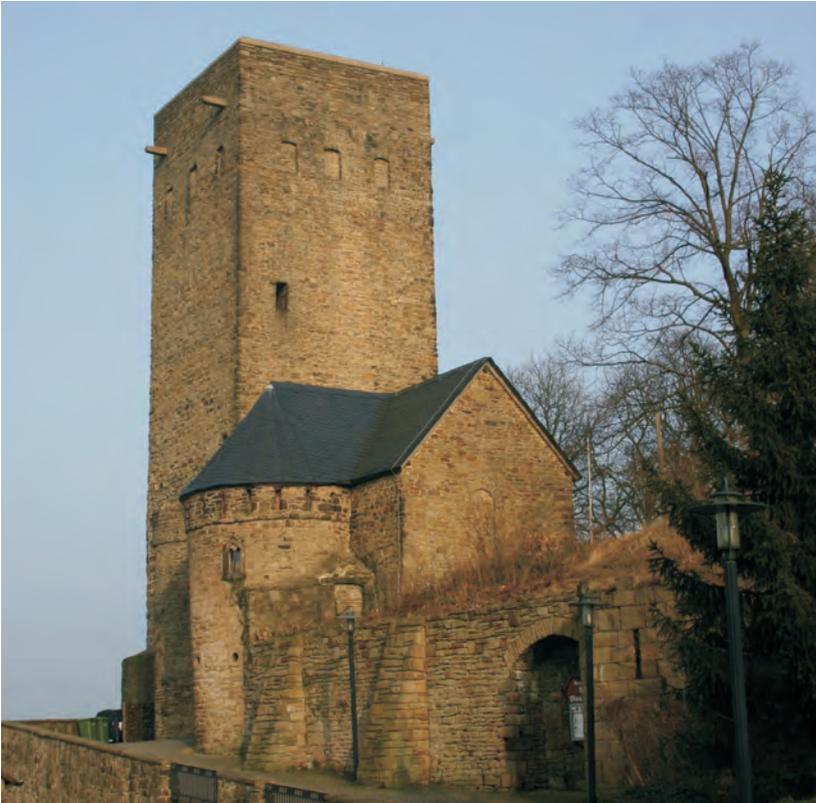
*Abb. 25: Die Westseite der Burg Blankenstein (Foto: St. Leenen, Essen).*

Die Bauten des 19. Jahrhunderts prägen auch heute noch das Bild der Anlage. Sie werden vielfach als Teil der mittelalterlichen Burg angesehen, da sie aus ähnlichem Steinmaterial und in historisierenden Formen ausgeführt wurden. Schon der erste Blick fällt von der ehemaligen Vorburg auf die bis zum Torturm im Norden vollständig moderne Westseite (Abb. 25). Der Gebäudekomplex neben dem neuen Tor, der einen schlichten Rechteckbau und einen halbrunden Turm unter einem Dach vereint, wirkt rustikal, ist aber

bereits durch seine Fenster- und Türformen wie auch die angedeutete Zinnenbrüstung als jüngere Zutat zu erkennen. Ebenso sieht es mit dem östlichen Anbau an den Torturm und dessen beiden kleinen Aufsätzen aus. Das heutige Restaurant- und Wohngebäude nördlich des Torturms [3] ist sichtbar modern. Die Ruine der 1893 aufgegebenen Lüstrierfabrik wurde erst nach dem Zweiten Weltkrieg umgebaut, erweitert und wieder eingerichtet.

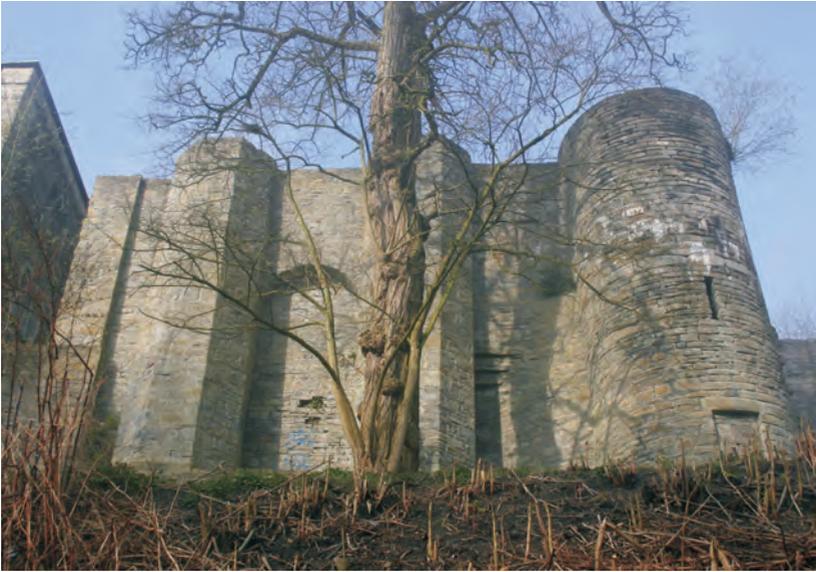
Abb. 26: Erhaltene hangseitige Fassade des alten Gaststättengebäudes. Rechts unten ist der vermauerte Eingang zum Treppenhaus zu erkennen (Foto: St. Leenen, Essen).

stättengebäude an. Geblieben ist hier nur die deutlich zur Hangseite vorgeschobene Ostwand [7], mit einem halbrunden und zwei polygonalen Vorsprüngen (Abb. 26). Der halbrunde Nordabschluss hatte die Funktion eines Treppenturms, über den Gäste, die den Weg vom Bahnhof im Tal den Berg hinauf gewandert waren, in die Räume auf der Ebene des Hofes gelangen konnten. Erst in einer weiteren Ausbauphase wurde auf dem stark gekrümmten Ringmauerabschnitt im Nordosten ein lang gestreckter Holzbau errichtet. Er bot einen Panoramablick ins Tal und ragte weit über die Mauer hinaus.

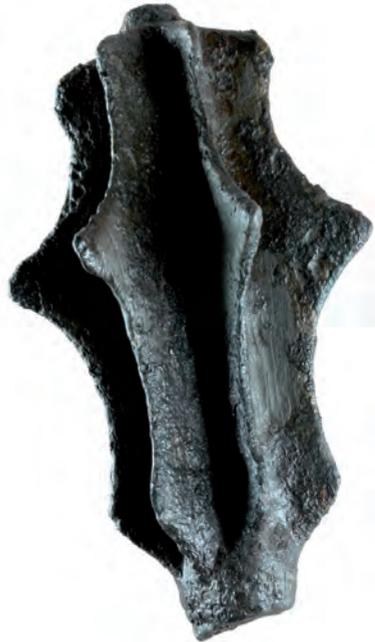
*Abb. 27: Der Kopf eines Streitkolbens vom Hang des Burgberges (Foto: H. Menne, LWL-Archäologie für Westfalen).*

Waffenteile, die auf einer Befestigung vielleicht zu erwarten gewesen wären, wurden auf der Burg nicht gefunden. Im Keller des Hauptgebäudes kamen allerdings zwei steinerne Kanonenkugeln und im Hof eine weitere aus Eisen zutage. Das Fragment eines Streitkolbens aus dem späten Mittelalter (*Abb. 27*) wurde 2008 am Hang unterhalb des Burgplateaus entdeckt.

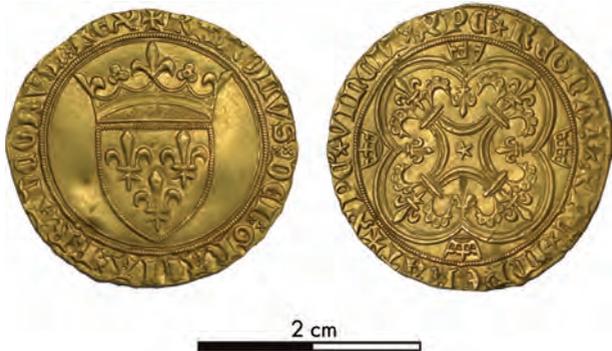
Abb. 28: Der französische Ecu d'Or (Foto: St. Leenen, Essen).

Nur zwei mittelalterliche Münzen wurden bei der Grabung von 1959/60 geborgen. Der Fundort ist zwar bekannt, eine genaue Zuweisung zu einem Befund aufgrund fehlender Aufzeichnungen aber nicht möglich. Bei der einen handelt es sich um einen silbernen Hälbling (1/2 Pfennig) des Kölner Erzbischofs Konrad von Hochstaden aus der Zeit um 1244–1261. Die andere Münze ist ein goldener Ecu Karls VI. von Frankreich (Abb. 28), der um 1390 in Paris geprägt wurde.

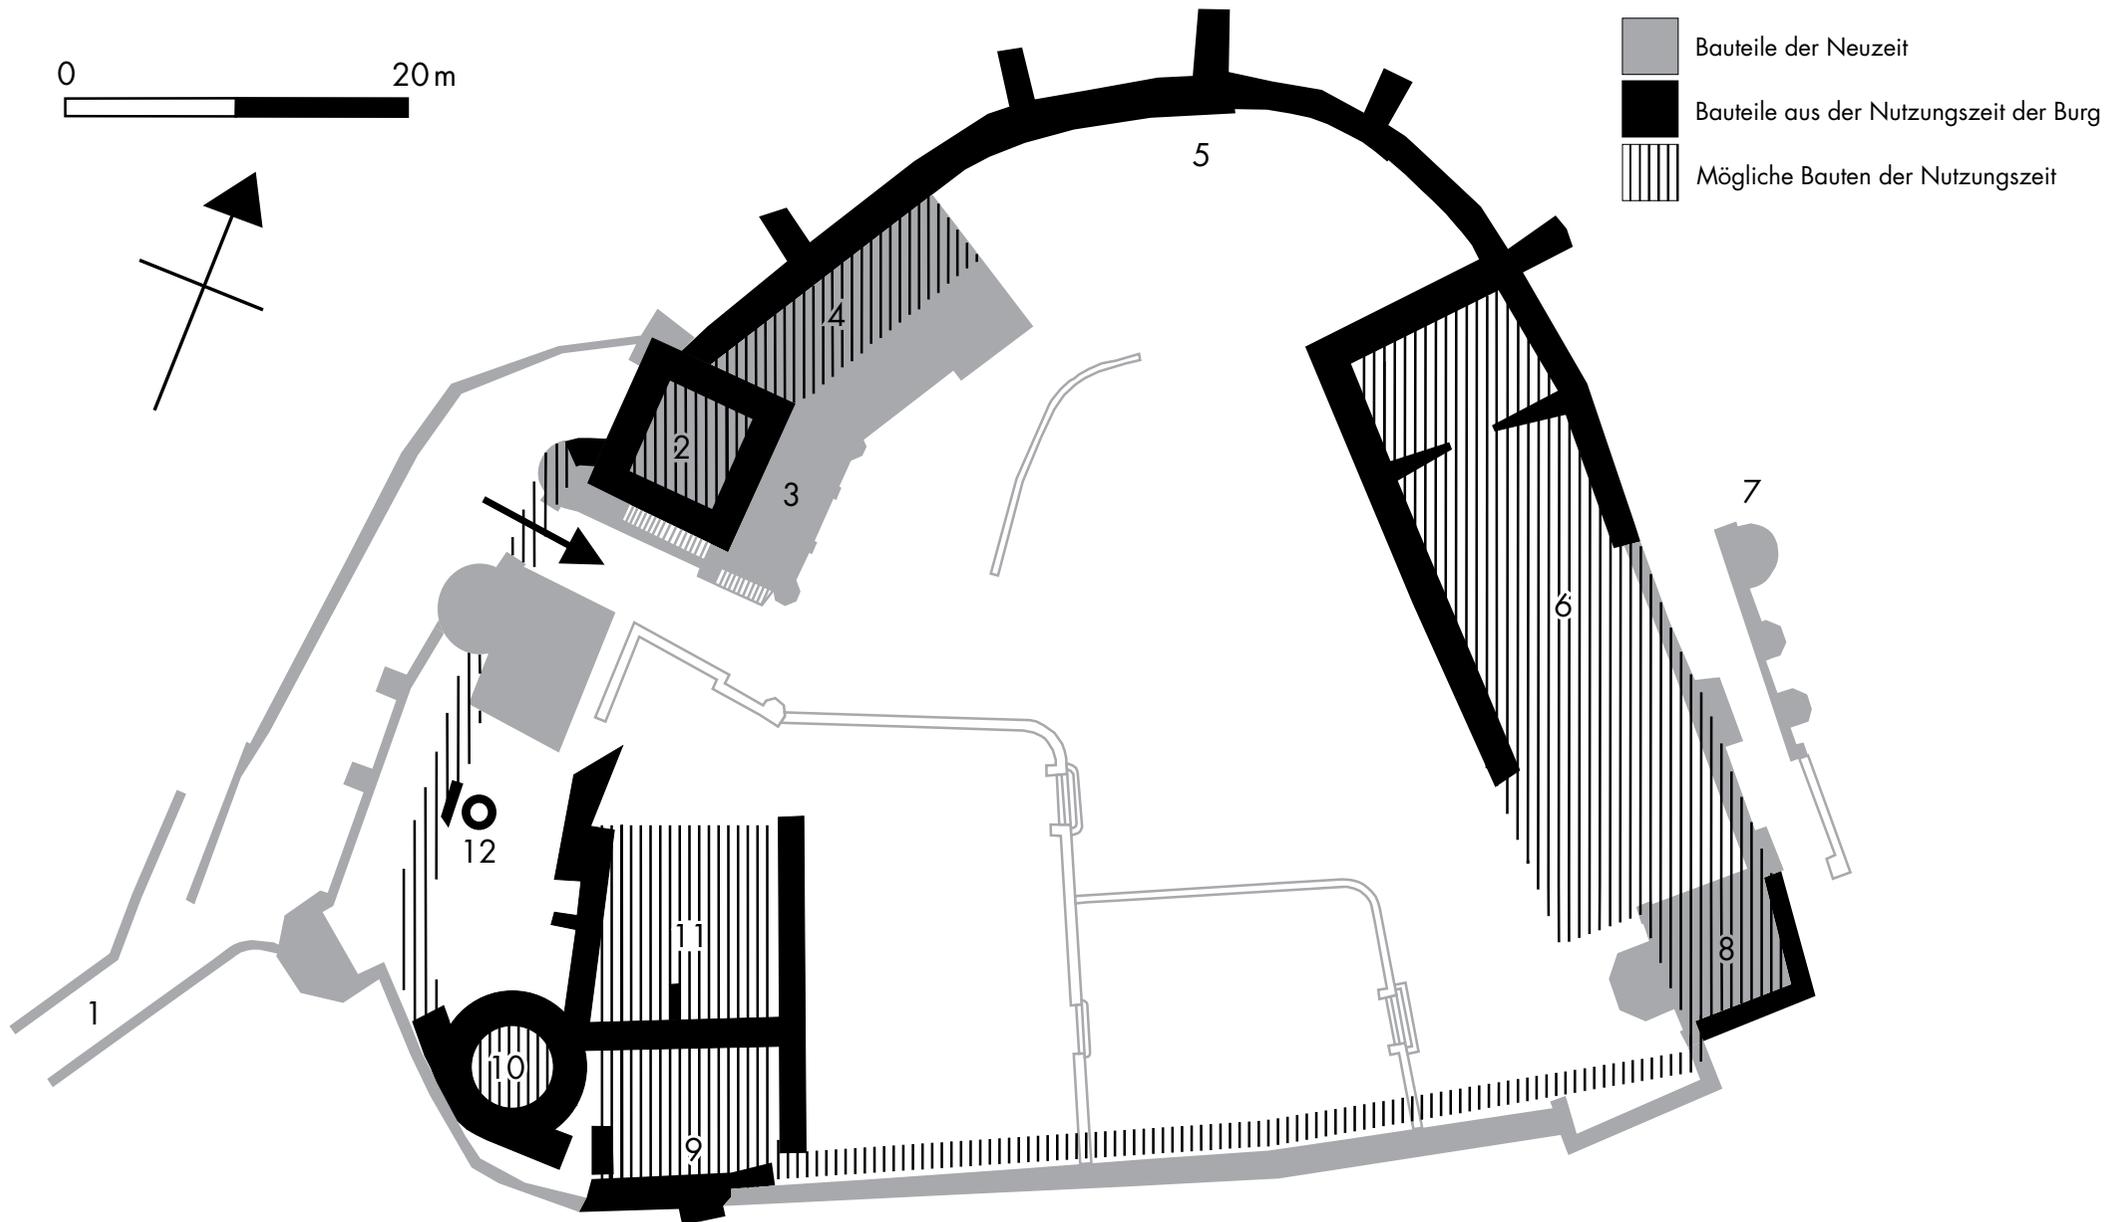
1 Brücke

2 Torturm

3 heutige Gastronomie

Aus den wenigen Fakten die Entwicklung der Burg Blankenstein darzustellen fällt schwer und muss hypothetisch bleiben (Klapptafel, Plan). Die älteste Anlage, die ab 1226 entstand, wurde aufgrund der politischen Situation wahrscheinlich in großer Eile errichtet. Dabei kann es
