## FRÜHE BURGEN IN WESTFALEN 2

Borbergs Kirchhof bei Brilon  
Hochsauerlandkreis

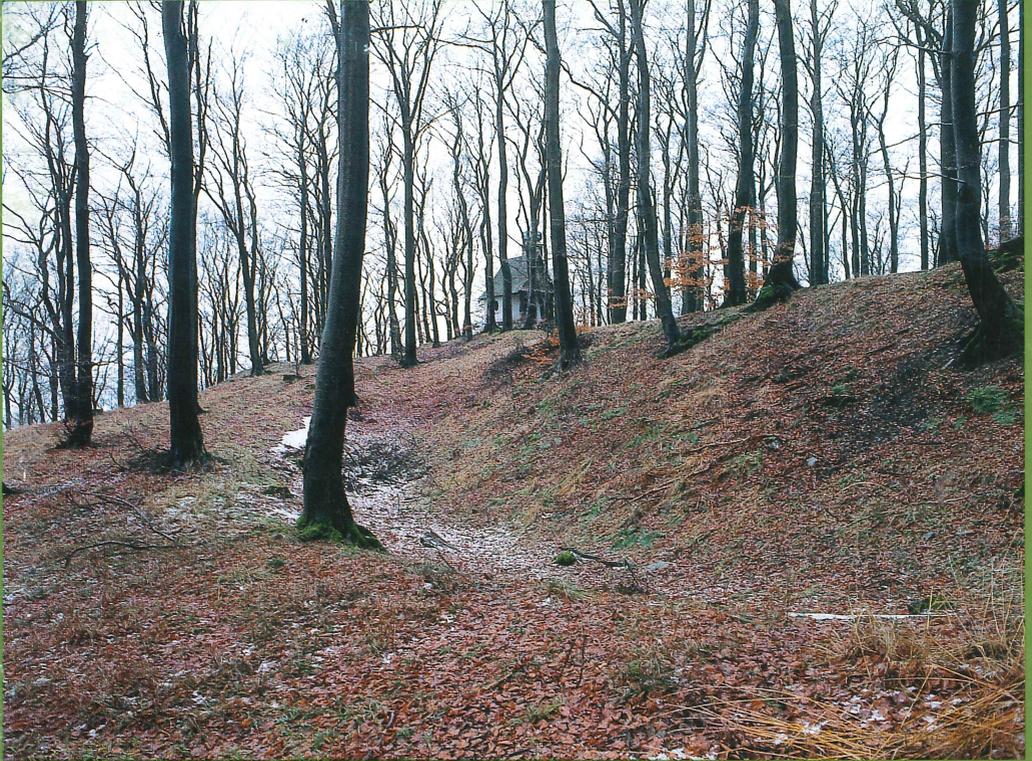
Titelbild  
Blick vom Südtor (außen) auf Graben und Wall des Kernwerkes. Im Hintergrund die Marienkapelle.

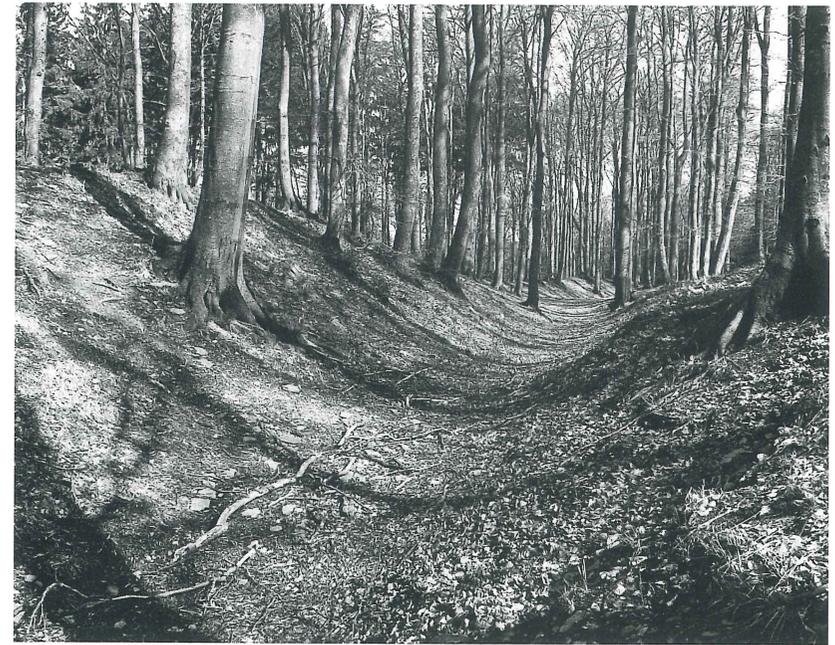
3 Borbergs Kirchhof. Blick von Süden auf Wall und Graben der Ostseite des Kernwerkes.

Erreicht man Borbergs Kirchhof auf dem von Brilon kommenden Weg, so ist die Ostseite der Burg unschwer an dem muldenförmigen, bis zu 10 m breiten Graben und dem dahinter aufragenden Erdwall zu erkennen (Abb. 3). Der Höhenunterschied zwischen der heutigen Grabensohle und der Wallkrone beträgt hier immerhin noch 4 bis 5 m. Berücksichtigt man den bereits erfolgten Verfall durch die seit Jahrhunderten andauernde Bodenerosion, so handelt es sich bei Borbergs Kirchhof um einen bemerkenswert gut erhaltenen Ringwall, dies allerdings nur auf seiner Ost- und Südseite. Im Nordwesten verliert der Wall an der verbleibenden dritten Seite nach dem Umbiegen an seiner Nordostspitze und jenseits des hier liegenden Tores (Nordtor Kernwerk) schnell an Größe, und auch der Graben endet bereits 40 m westlich

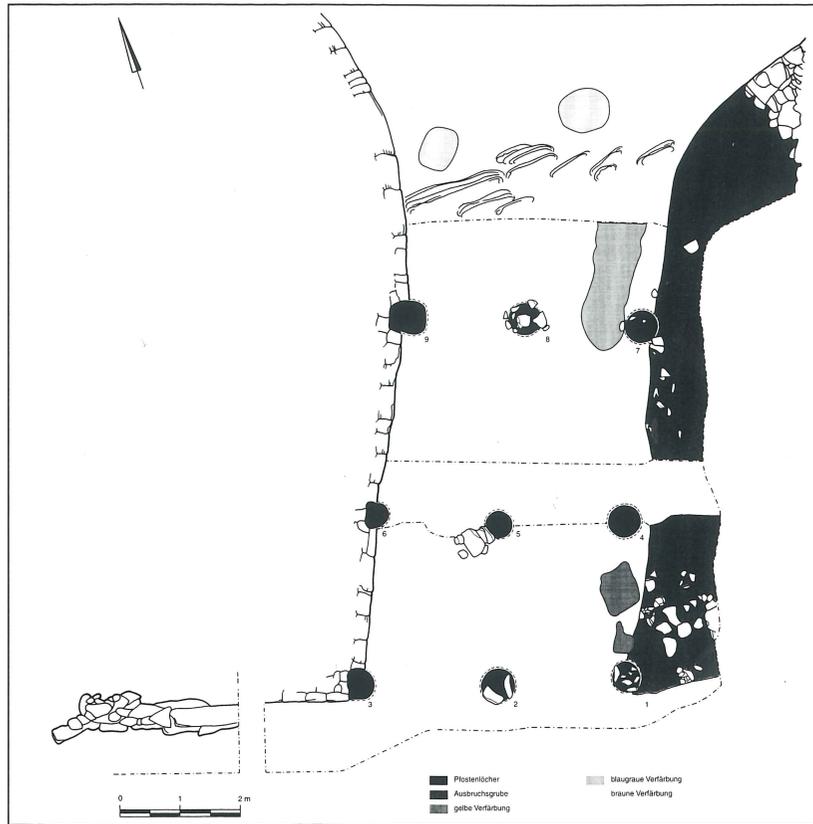
5 Borbergs Kirchof. Grundriß Nordtor Kernwerk. Maßstab ca. 1:125.

nicht mehr vorhandene ehemalige nördliche Torwange, deren Fortsetzung gegen burgaußen in Form der hier noch vorhandenen Frontschale gefunden wurde. Dadurch konnte die exakte Breite des Tores ermittelt werden. Sie betrug, wie auch bereits früher beim Südtor von A. Hartmann nachgewiesen, vier Meter (Abb. 5).

entsprechenden Pfostengruben nachgewiesen werden, da diese nicht in der Ausbruchgrube selber, sondern unmittelbar vor dieser lagen und dadurch erhalten waren (Abb. 5, rechte Pfostenreihe). Zusätzlich zu diesen beiden, aus je drei Pfosten bestehenden Reihungen vor den jeweiligen Mauerwangen, fanden sich in der Mittelachse des Torweges drei weitere, entsprechende Pfostengruben. Alle wiesen annähernd die gleiche Größe auf. Ihr Durchmesser variierte zwischen 0,35 und 0,60 m, ihre Tiefe zwischen 0,55 und 0,75 m. Zusammen ergaben sie ein 4,3 m breites und 6 bis 7 m langes, aus insgesamt neun Pfosten bestehendes Torhaus, das zwei von der Mittelpfostenreihe getrennte Fahrspuren von etwa 1,8 m Breite aufwies. Die erhaltene südliche Torwange, die durch die Ausbruchgrube gekennzeichnete ehemalige Gegenseite und die insgesamt neun Pfosten wird man zu einem hölzernen Torturm rekonstruieren dürfen (Abb. 7).

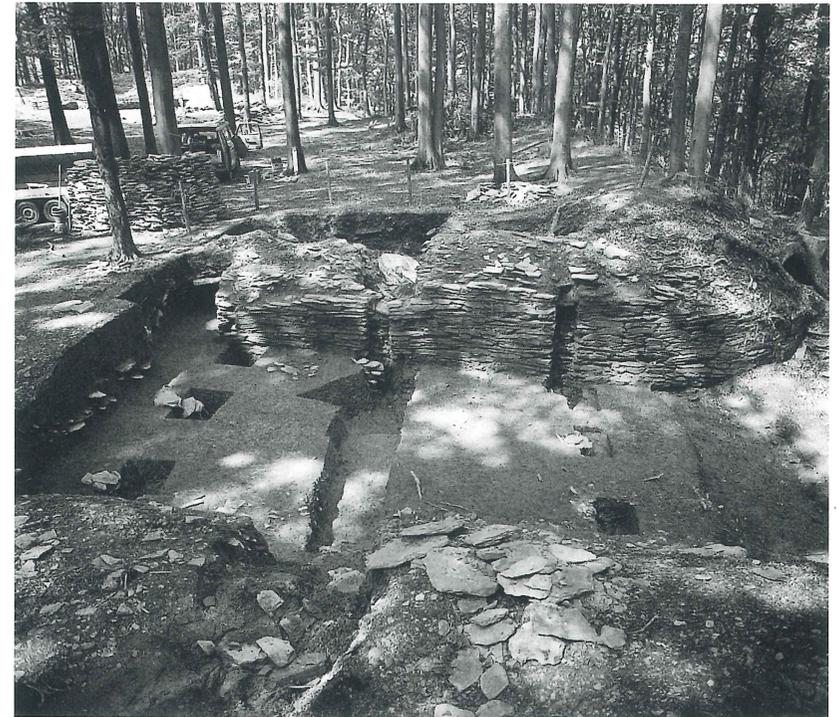
6 Pfostengruben. Blick von Nordosten auf das Nordtor. Im Hintergrund die westliche Torwange mit den eingelassenen Pfostennischen. In der Mitte die Pfosten der Mittelreihe.

Zusätzlich zu der erhaltenen Torwange mit ihren drei Nischen und der Ausbruchgrube der Gegenseite fanden sich Hinweise auf ehemalige Pfosten, die als Bestandteile des Tores angesehen werden müssen. Auch A. Hartmann hatte bei seinen Ausgrabungen wegen der in den Mauern eingelassenen "Schlitze" hölzerne Einbauten vermutet, konnte sie seinerzeit aber nicht nachweisen. In den drei erhaltenen Nischen der westlichen Torwange befand sich im anstehenden Boden direkt unterhalb der Schlitze je eine mächtige Pfostengrube (Abb. 6). Trotz der fehlenden ehemaligen Mauerfront der Gegenseite konnten auch hier die

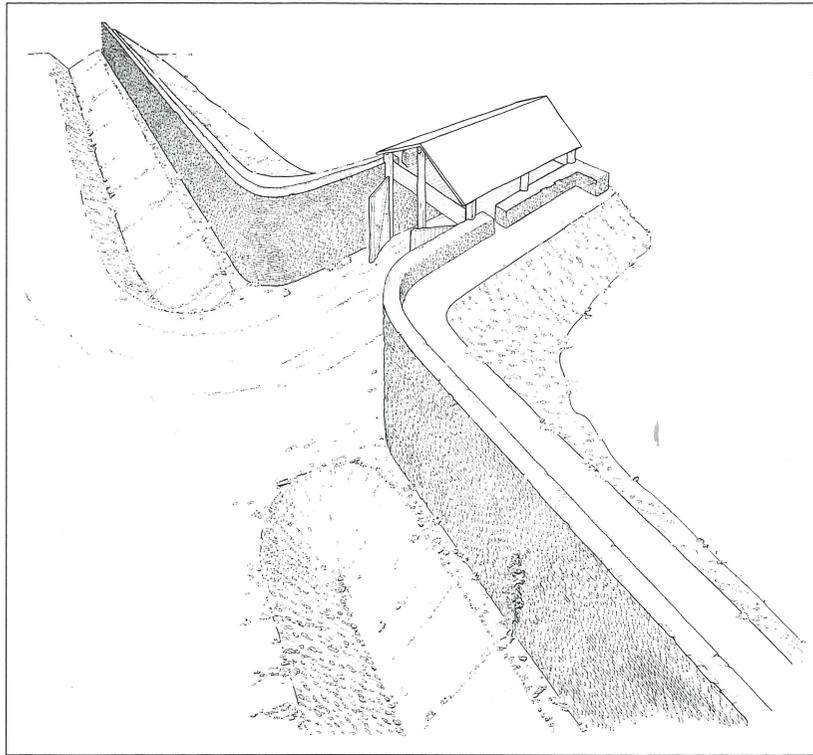
7 Rekonstruktion des Torhauses.

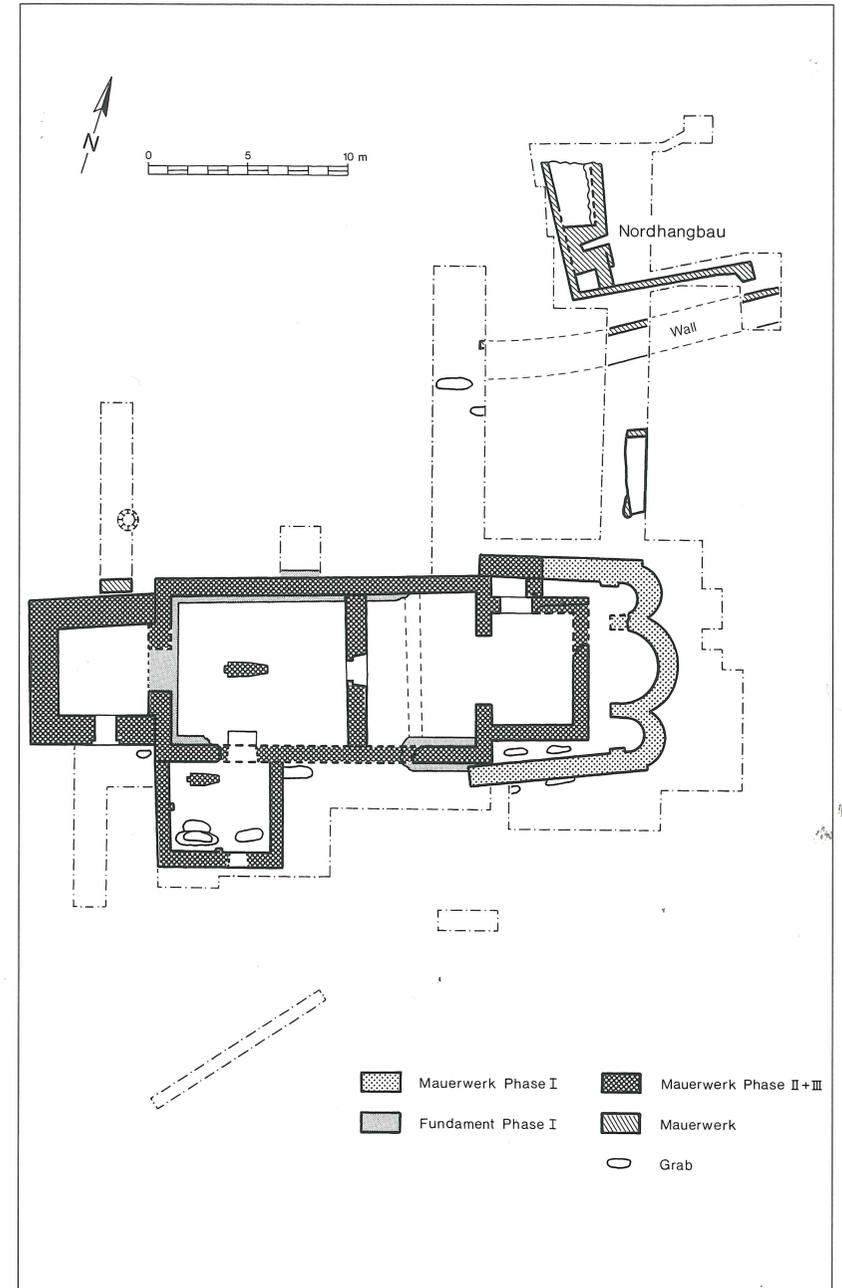
8 Grundriß der im Innern des Ringwalls liegenden Kirchengebäude. Oben die im Hang liegenden Nebengebäude. Maßstab ca. 1:200.

suchung der älteren Grabungsschnitte bot sich dabei an. Die so gewonnenen Erkenntnisse unterscheiden sich auch bei Borbergs Kirchhof, wie bereits bei zahlreichen anderen Burgen (vgl. etwa Burg bei Aue, Frühe Burgen in Westfalen 8, 1988) im Detail wesentlich von den älteren Befunden, wohl wegen der um die Jahrhundertwende noch unzureichend entwickelten Grabungsmethoden und -techniken. Bei den neueren Nachuntersuchungen konnte gezeigt werden, daß es sich um einen weitaus umfangreicheren Gebäudekomplex gehandelt hat, als es früher angenommen worden war. Bei ihm konnte in der untersuchten kleinen Teilfläche bereits zwischen mehreren, zum Teil nur angeschnittenen Gebäuden und innerhalb des Großgebäudes vor allem auch zwischen mehreren Bauperioden unterschieden werden. Einzelheiten machen dabei in Teilen einen Sakralbau (Kirche oder Kapelle) wahrscheinlich. Zu dem Gesamtkomplex gehören weitere, im Nordhang des Borberges außerhalb des Wallbesatzes gelegene Gebäude, die teilweise durch ihre Lage im Hang stark erodiert und nur noch im Ansatz faßbar waren. Zwischen ihnen, nur durch einige wenige Schnitte erschlossen, und dem im Innern liegenden Komplex hat ein räumlicher Zusammenhang bestanden, der durch den an dieser Stelle weggenommenen Wall möglich gemacht worden war (siehe Übersicht Abb. 8).

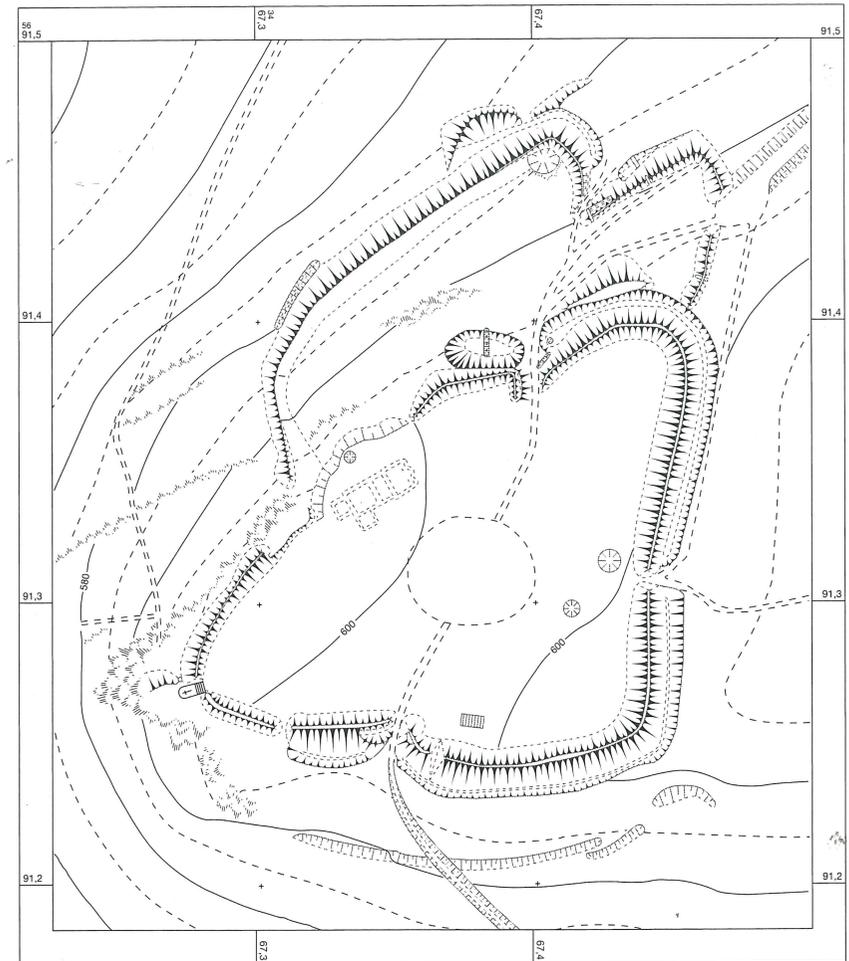
9 Borbergs Kirchhof. Grundriß. Maßstab ca. 1:2500.

Gelände nur noch geringe Spuren zu erkennen. Ebenso unscheinbar ist eine südlich des Kernwerkes, beiderseits des Waldweges von Elleringhausen liegende Terrasse (schmale Verflachung im abfallenden Hang), die den Zugang zur Burg von dieser Seite aus zu kontrollieren scheint (Abb. 9, unten).

geordnet werden kann. Im Jahre 1958 wurden anlässlich der Neuvermessung (Abb. 9) kleinere Schürfe am Graben der Südseite der Hauptburg angelegt. Dabei konnte nachgewiesen werden, daß der Graben vor dem Wall der Südseite des Kernwerkes bereits etwa in der Mitte dieser Seite aufgehört hat.

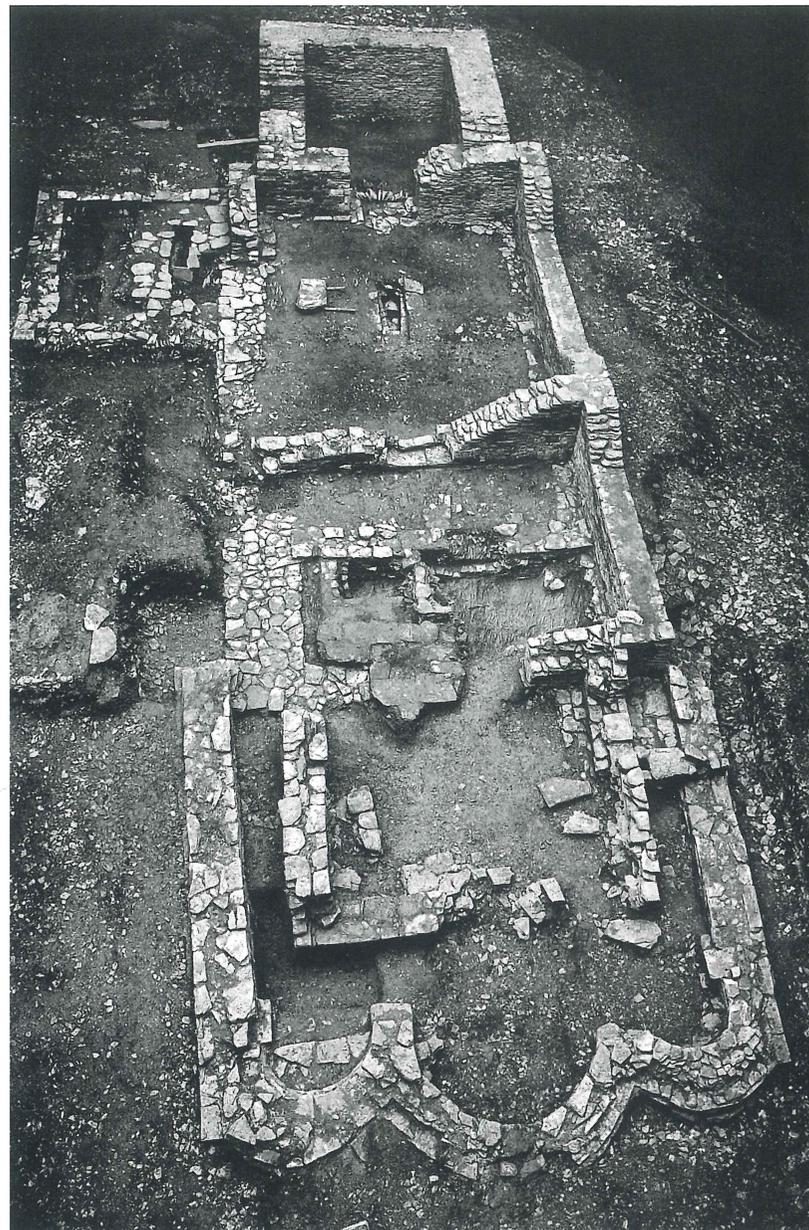
10 Blick von der Feuerwehrlleiter auf den im Innern des Ringwalls liegenden Kirchen- oder Kapellenkomplex. Vorne ist der Dreiapsidenchor und dahinter der Rechteckchor zu erkennen. Hinten liegt der Turm und links davor der kleine Anbau.

Die Kirche I hatte einen aus drei Apsiden bestehenden Chor, an den sich gegen Westen eine 15 m lange und 7,5 m breite Saalkirche anschloß (Abb. 10). Von dieser waren Reste der 1,5 m breiten Fundamente und

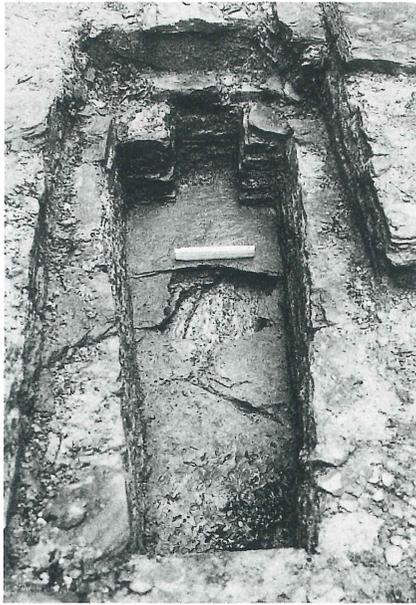
11 Borbergs Kirchhof. Zentrales Kopfnischengrab der Bauphase II.

Auffallend sind weiter zwei durch ihre äußere Form herausragende Bestattungen. Es handelt sich um sogenannte Kopfnischengräber (Abb. 11). Bei Ihnen hatte man auf der westlichen Schmalseite der gemauerten Grabgrube eine dem Kopf angepaßte Nische herausgearbeitet. Von den beiden Bestattungen lag eine auf der Achse des Saales der Kirche II. Es war 0,5 m in die Stückerde des älteren Bodens eingetieft und 1,76 m lang. Die aufwendige Grabform wird man am ehesten mit einer herausragenden Stellung des oder der Toten erklären können. In denselben Zusammenhang gehört das zweite Kopfnischengrab im Südanbau, in welchem sich zusätzlich fünf weitere, sich teilweise überschneidende Bestattungen befunden haben.
