# 33 FRÜHE BURGEN IN WESTFALEN

Die "Hünenburg" bei Gellinghausen, Gemeinde Borchen, Kreis Paderborn

## Die "Hünenburg" bei Gellinghausen, Gemeinde Borchen, Kreis Paderborn

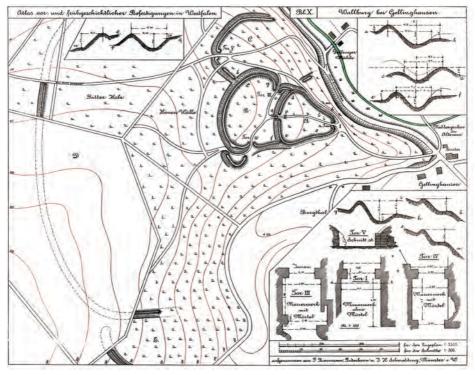
Abb. 2: Vermessungsplan der Anlage von Biermann und Schmedding aus dem Jahr 1898 im Atlas vor- und frühgeschichtlicher Befestigungen in Westfalen (Plan: Altertumskommission für Westfalen).

Bereits in den 1860er-Jahren führte Ludwig Hölzermann, ein archäologisch interessierter Hauptmann und Kompaniechef, Vermessungen sowie mehrere kleine Grabungsschnitte an der Ringwallanlage durch. Er sah in der damals unter dem Namen "Hünengräben" bekannten Wallburg bei Gellinghausen ein dreiteiliges sächsisches Heerlager aus der späteren Periode der Sachsenkriege. Angeregt durch Hölzermanns Untersuchungen befasste sich auch Franz Biermann, Baurat und Gründungsmitglied der Altertumskommission für Westfalen, gemeinsam mit Johann Heinrich Schmedding Ende des 19. Jahrhunderts mit der Anlage von Gellinghausen (Frühe Burgen in Westfalen, Sonderband 1). Im Gegensatz zu Hölzermann, der eine einphasige Anlage annahm, gelangten Biermann und Schmedding zu dem Schluss, dass die einzelnen "Abteilungen" der Wallburg von Ost nach West zeitlich aufeinander folgend entstanden sein mussten (Abb. 2).

Wall leicht versetzt wieder an und reichen, nun in nordöstlicher Richtung verlaufend, über eine Länge von ca. 160 m bis an den Steilhang heran. Inwieweit hier eine moderne Störung vorliegt, lässt sich nicht genau ermitteln, Biermann und Schmedding zeichneten in ihrem Plan an dieser Stelle zwei moderne Forstwege ein (s. Abb. 2).

Die Tore III und IV, der nördliche und der südliche Zugang zur Vorburg, sind Biermann und Schmedding zufolge beide auf die gleiche Weise angelegt worden (s. Abb. 2): Die einbiegenden Wallenden bestehen aus gemörtelten Steinen. Diese Torwangen weisen jeweils vorne und hinten Vorsprünge auf, die etwa 2,7–3,0 m breite Durchlässe boten. Aufgrund der jeweils doppelten Sperren handelt es sich hierbei um

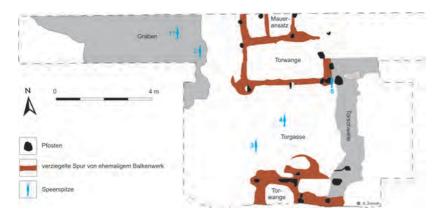
Abb. 4: Der umgezeichnete Plan des eisenzeitlichen Kastentores zeigt eine kurze Torgasse mit einer rückwärtigen Torschwelle. Der Mauer war ein breiter Sohlgraben vorgelagert. Sowohl im Graben als auch inmitten der Torgasse wurden insgesamt fünf kleine Speerspitzen geborgen. (Plan: B. Schroth, Marburg; Montage: D. Kossack, Altertumskommission für Westfalen).

Südlich des heutigen Wanderweges befand sich eine Toranlage in der Mauer (Abb. 4). Diese bestand aus einer etwa 3,2 m breiten und 4 m langen Torgasse, deren rückwärtiger Bereich von einer ca. 1 m breiten Torschwelle aus flachen Kalksteinen begrenzt wurde. Die Mauerenden

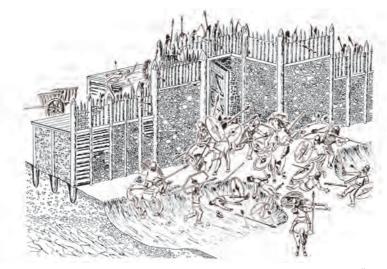
Abb. 5: Die Rekonstruktionszeichnung zeigt, wie das Tor und ein möglicher Überbau ausgesehen haben könnten (Zeichnung: M. Zeiler, LWL-Archäologie für Westfalen).

wurden im Torbereich jeweils von einer rechteckigen, ca. 4 m x 2 m großen Torwange gebildet, deren Pfosten bis zu 1,4 m tief in den anstehenden Kalkstein eingelassen waren. Diese Torwangen waren ursprünglich mit Erde verfüllt. Um das Tor bestmöglich verteidigen zu können, müssten die Wangen begehbar gewesen sein. Ob es über dem eigentlichen Tor einen Aufbau mit Wehrgang gab, ist den archäologischen Befunden nicht zu entnehmen. Aus strategischer Sicht ist eine Konstruktion dieser Art jedoch anzunehmen (Abb. 5).

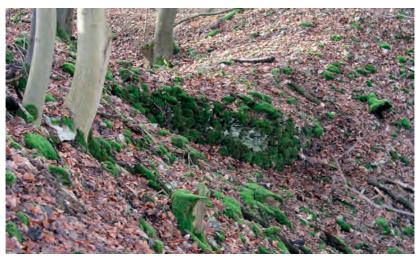
Abb. 12: Am nördlichen Ansatzpunkt der Vor- zur Hauptburg befindet sich über dem Hauptburggraben eine Sperrmauer (Fotos: D. Kossack, Altertumskommission für Westfalen).

Vorburg mit je einer kleinen Erdbrücke bzw. einer Sperrmauer verfüllt, um beide Teile miteinander zu verbinden (Abb. 12). Sowohl im Norden als auch im Süden wird der noch bis zu 5,3 m hohe Vorburgwall von je einem Durchlass unterbrochen. Unweit des nördlichen Tores (Tor III) sind an der Außenseite des Vorburgwalles Mauerreste erkennbar. Sowohl bei der Hauptals auch bei der Vorburg gehen Wälle und Gräben jeweils nahtlos ineinander über; eine sogenannte Berme, ein Absatz zwischen Wall und Graben, ist nicht vorhanden.

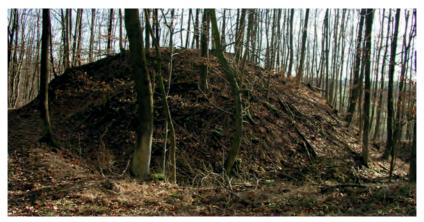
Abb. 14: Der Wallkopf des zwingerartigen Annexes ist auch heute noch imposant; ihm ist ein Graben vorgelagert (Foto: D. Kossack, Altertumskommission für Westfalen).

Im Süden sollte der Zugang zur Vorburg mittels eines nachträglich angesetzten zwingerartigen Annexes erschwert werden (Abb. 13). Er besteht aus einem sichelförmigen, bis zu 4 m hohen Wall mit vorgelagertem Graben (Abb. 14). Seine Funktionalität auf der Defensivseite der Burg erscheint aufgrund der heutigen Geländesituation fragwürdig: Direkt gegenüber dem Wallkopf des zwingerartigen Anbaus wurde der Vorburggraben aufgeschüttet, wodurch eine Erdbrücke entstand. Über diese Brücke hätte der Wall der Vorburg leicht erklommen werden können (Abb. 15). Des Weiteren fällt im Gegensatz zu den Gräben von Haupt- und Vorburg, die gleichmäßig tief und breit sind, die Unregelmäßigkeit des Annexgrabens auf. Auch eine moderne Störung am Wallkopf ist festzustellen [6].

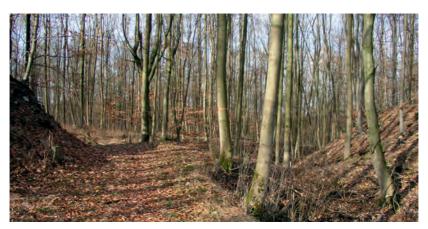
Abb. 15: Die heutige Eingangssituation am südlichen Annex. Rechts ist die Erdbrücke über dem Vorburggraben zu sehen, am linken Bildrand befindet sich der Wallkopf (Foto: D. Kossack, Altertumskommission für Westfalen).

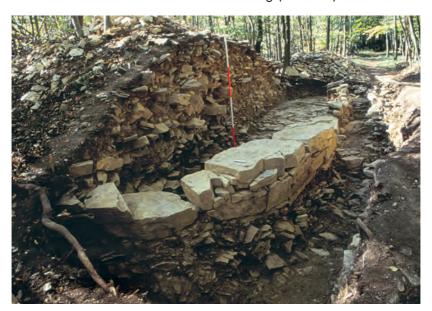
Abb. 16: Das Grabungsfoto zeigt die südliche Torwange von Tor I von Osten aus. Die Fluchtstange markiert den zweiphasigen Wallaufbau (Foto: LWL-Archäologie für Westfalen).

Tor I, das Osttor der Hauptburg (s. Klapptafel), weist einziehende Wallenden auf. Diese Torwangen bestanden Biermann zufolge aus Trockenmauerwerk, das nach etwa 4,8 m einen Vorsprung besaß. Der eigentliche Tordurchlass war dadurch etwa 3 m breit. In zwei Grabungskampagnen untersuchte die Außenstelle Bielefeld noch einmal dieses Tor (1996/97 die südliche und 2004 die nördliche Torwange). Dabei konnte die Konstruktion aus unvermörtelten Steinen für die Grundmauern bestätigt werden. Es fanden sich jedoch auch Spuren, die auf einen aemörtelten Aufbau auf die Trockenmauern hinweisen. Zudem ließ sich im Wallprofil ein zweiphasiger Aufbau erkennen, da die Steine im vorderen, östlichen Teil der Wallschüttung sehr grob und groß waren und diejenigen in der rückwärtigen Hälfte kleiner (Abb. 16). Weiterhin waren die vorderen Enden der Torwangen abgerundet. Ein Mauervorsprung ließ sich im Gegensatz zu den früheren Untersuchungen nicht feststellen. Die Torgasse erstreckte sich über eine Gesamtlänge von 9 m. Somit handelte es sich bei Tor I nach der Ausbauphase um ein Zangentor. Die Ausgrabungen am Osttor erbrachten nur wenige Scherben einfacher Gebrauchskeramik, Davon lässt sich eine Wandscherbe dem 10. Jahrhundert zuweisen, zwei weitere stammen aus dem 13. Jahrhundert. Eine zeitliche Einordnung der beiden Bauphasen des Osttores kann damit nicht erfolgen.

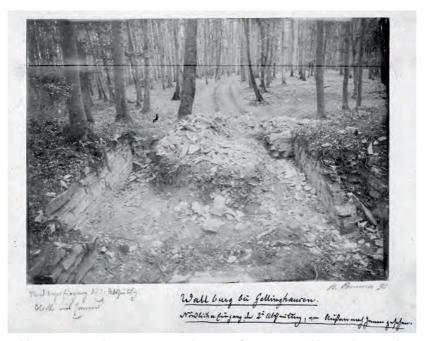
Abb. 17: Das im Jahre 1898 von Norden aus aufgenommene Bild zeigt den Grundriss des einstigen Kammertores, Tor III, dem nördlichen Zugang zur Vorburg (Foto: Archiv Altertumskommission für Westfalen).

Kammertore (Abb. 17). Reste des Mauerwerkes lassen sich auch heute noch im Gelände erkennen, wie z.B. einer der Vorsprünge an der westlichen Wange des Tores III (Abb. 18).

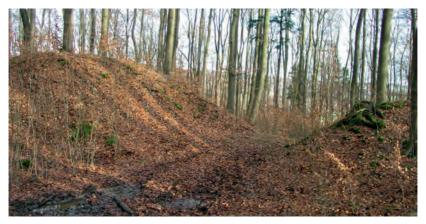
Abb. 19: Von Westen zeigt sich heute inmitten des nördlichen Annexes ein breiter Durchlass, das sogenannte Tor V, mit versetzten Wallenden (Foto: D. Kossack, Altertumskommission für Westfalen).

Als Tor V bezeichneten Biermann und Schmedding den Durchlass an dem bogenförmigen Wall, der im nordwestlichen Teil der Vorburg ansetzt. Im Gegensatz zu ihrer Einzeichnung auf dem Plan (s. Abb. 2) stellten sie fest, dass das nördliche Wallende etwas nach innen und das südliche etwas nach außen umgebogen sei. Im Gelände ist ein Versatz der Wallenden auszumachen (Abb. 19). Der aktuelle Vermessungsplan zeigt zudem tatsächlich eine leichte Einbiegung des nördlichen Wallendes nach innen (s. Klapptafel). Der südliche Wallkopf endet

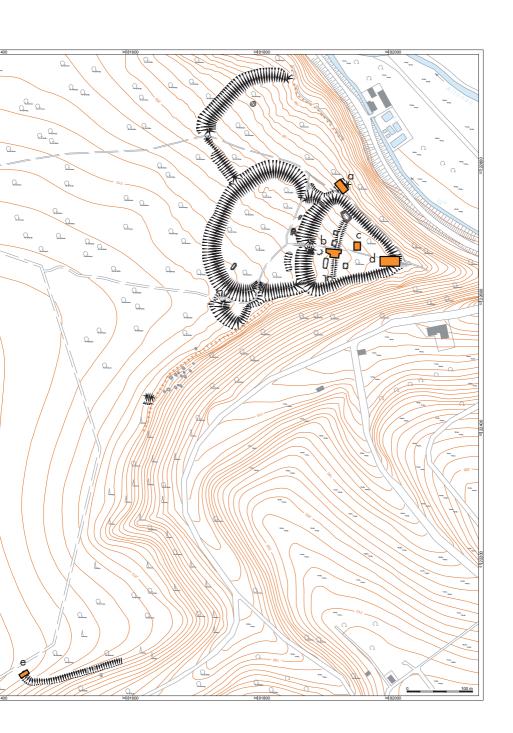
Abb. 20: Plan der Wallanlage von Gellinghausen mit den Vorwällen und den Grabungsschnitten (Plan: Vermessungs- und Zeichenbüro Thede, Spenge, im Auftrag der Altertumskommission für Westfalen, Grundlage: s. Legende; Montage: St. Hofer, Altertumskommission für Westfalen).

- a kleiner Abschnittswall, Kampagne 2004
- b eisenzeitliches Tor und Befestigung, Kampagnen 1996/97, 1999 und 2001
- c mittelalterlicher Keller, Kampagne 1996/97
- d Osttor (Tor I), Kampagnen 1996/97 und 2004
- e südlicher Vorwallrest, Kampagne 2003

In etwa 500 m Entfernung zur Wallburg sind kurz vor der Waldgrenze mehrere, unterschiedlich gut erhaltene Reste von annähernd Nord-Süd-gerichteten Vorwällen auszumachen. Entlang der Terrassenkante des südlichen Steilhanges befinden sich zudem mehrere Schützengräben, die wohl während des Zweiten Weltkrieges im Zuge der Kämpfe um Paderborn angelegt worden sind (s. Abb. 20).

In etwa 500 m Entfernung zur Wallburg sind besonders am Waldrand noch einige leichte Erhebungen mit vorgelagerten Gräbchen im Gelände erkennbar (Abb. 20). Dabei handelt es sich um Reste ehemaliger Vorwälle, die jedoch bislang nicht datiert werden konnten. Da bei kleineren Grabungen an dieser Stelle keinerlei Funde zutage kamen, bleibt es ungewiss, ob die Annäherungshindernisse einst zu der eisenzeitlichen Befestigung gehörten. Ihre geringe Höhe spricht nicht für eine mittelalterliche Datierung, eine ältere vorgeschichtliche Anlage wäre aber nicht auszuschließen.

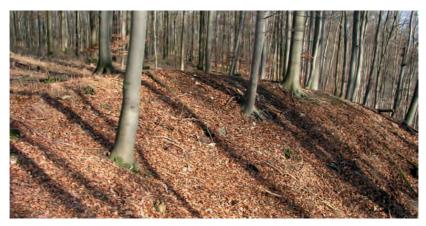
Abb. 22: Das etwa 1,5 m hoch erhaltene Vorwallstück südwestlich der Hauptburg setzt direkt an der Terrassenkante an und läuft bereits nach 15 m aus. Die Aufnahme zeigt den Wall von Südwesten, am unteren Bildrand verläuft der vorgelagerte Graben (Foto: D. Kossack, Altertumskommission für Westfalen).

200 m südwestlich der Vorburg befindet sich noch ein kurzer ca. 1,5 m hoher Wall mit vorgelagertem Graben (Abb. 22). Aufgrund seiner Höhe ist dieser Vorwall vermutlich als mittelalterlich anzusprechen. Der fortifikatorische Nutzen dieses nur ca. 15 m langen Wallstückes ist fragwürdig. Da der vorgelagerte Graben stetig ausläuft, ist zu erwägen, ob hier ein Bauvorhaben nach diesen wenigen Metern vorzeitig abgebrochen wurde. Ohne Grabungen lässt sich hierzu keine nähere Aussage treffen.

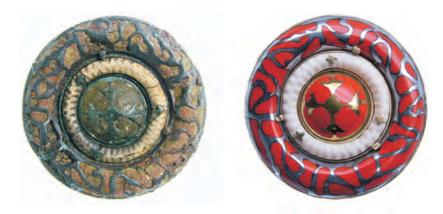
Abb. 23: Die aufwendig gestaltete, ca. 8 cm große Zierscheibe (links) wurde von den Restauratoren der LWL-Archäologie für Westfalen rekonstruiert (rechts) (Foto: E. Müsch, LWL-Archäologie für Westfalen).

Anlage aufgelesen wurden. Dabei handelt es sich vor allem um typische Gebrauchskeramik aus Siedlungskontexten, wie z.B. Vorratsgefäße. Eine Metallsondenprospektion im Areal von Vor- und Hauptburg brachte nur wenige mittelalterliche Funde zutage. Darunter befand sich neben einem seltenen Helmarshauser Pfennig des 13. Jahrhunderts auch eine Zierscheibe, die durch ihre außergewöhnliche Art der Emaillierung besticht (Abb. 23). Das Stück besteht aus mehreren, auf eine eiserne Trägerplatte montierten Teilen. Hauptzierelemente sind ein emailliertes Kreuzmedaillon, eine ringförmige Elfenbeinapplikation und ein emailliertes Eisengitter. Solch aufwendige Emaileinlagen sind nur vereinzelt aus dem frühmittelalterlichen Kunsthandwerk Irlands bekannt geworden. Bei dieser Herstellungstechnik wurde die Emailmasse mit Hilfe einer Tonform in das Gitterwerk eingebracht. Die Form wurde bei der Entnahme des Stückes zerstört, welches danach abgeschliffen und poliert wurde. Da diese Technik vor allem während des 8. und 9. Jahrhunderts in Irland praktiziert wurde, könnte die Zierscheibe von dort noch in karolingischer Zeit nach Gellinghausen gelangt sein.

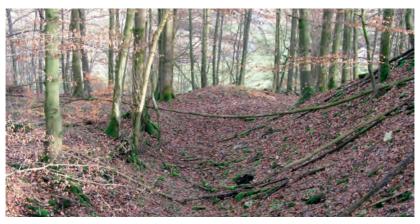
Abb. 24: Am rechten Bildrand verläuft der Wall der Hauptburg, in der Mitte der vorgelagerte Graben. Dahinter erhebt sich der kleine Abschnittswall; Blick von Südwesten (Foto: D. Kossack, Altertumskommission für Westfalen).

Eine sechste eisenzeitliche Speerspitze wurde innerhalb eines Wallrestes geborgen, der nordöstlich der mittelalterlichen Hauptburg liegt (Abb. 24). Das ungefähr 0,5 m hoch erhaltene Wallstück erstreckt sich über eine Länge von ca. 20 m von Südwest nach Nordost bis an die Terrassenkante [3]. Ihm vorgelagert ist ein Graben. Anhand der Geländesituation sind keine Überschneidungen mit der mittelalterlichen Hauptburg erkennbar, da zwischen den verschiedenen Wällen heute ein Waldweg verläuft, der die Spitze des Wallrestes kappt. Aufgrund der Speerspitze wurde der Wall bislang ebenfalls als eisenzeitlich

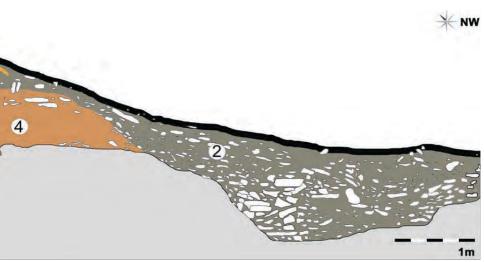
Abb. 25 (oben): Kleiner Abschnittswall nördlich der Hauptburg, Grabung 2004, Profilschnitt (Grafik: St. Hofer, Altertumskommission für Westfalen; Grundlage: T. Meglin, LWL-Archäologie für Archäologie).

Bei dem im Jahr 2004 durchgeführten Schnitt durch Wall und Graben wurden mehrere Pfostenlöcher freigelegt, was zu der Annahme führt, dass der Wall an seiner Front einst eine hölzerne Verstärkung besaß (Abb. 25). Diese zweireihigen Pfostenstellungen verlaufen allerdings nicht parallel zum Wall (Abb. 26). Aufgrund des kleinen Grabungsareals lassen sich keine genaueren Angaben zur Funktion dieser Pfosten machen. Es ist jedoch wahrscheinlich, dass sie nicht zu dem Wallstück

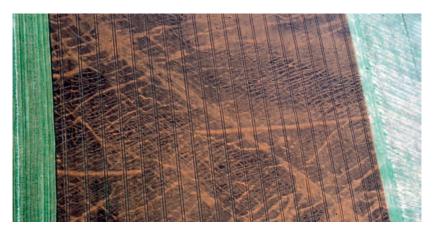
Abb. 27: In der Mitte der 1980er-Jahre entstandenen Detailaufnahme des Vorwalles ist der etwa 15 m breite Versatz der beiden Wallenden als Bodenmerkmal auf dem Acker gut zu erkennen, welcher ein ehemaliger Durchlass sein könnte (Foto: A. Teipel, Paderborn).

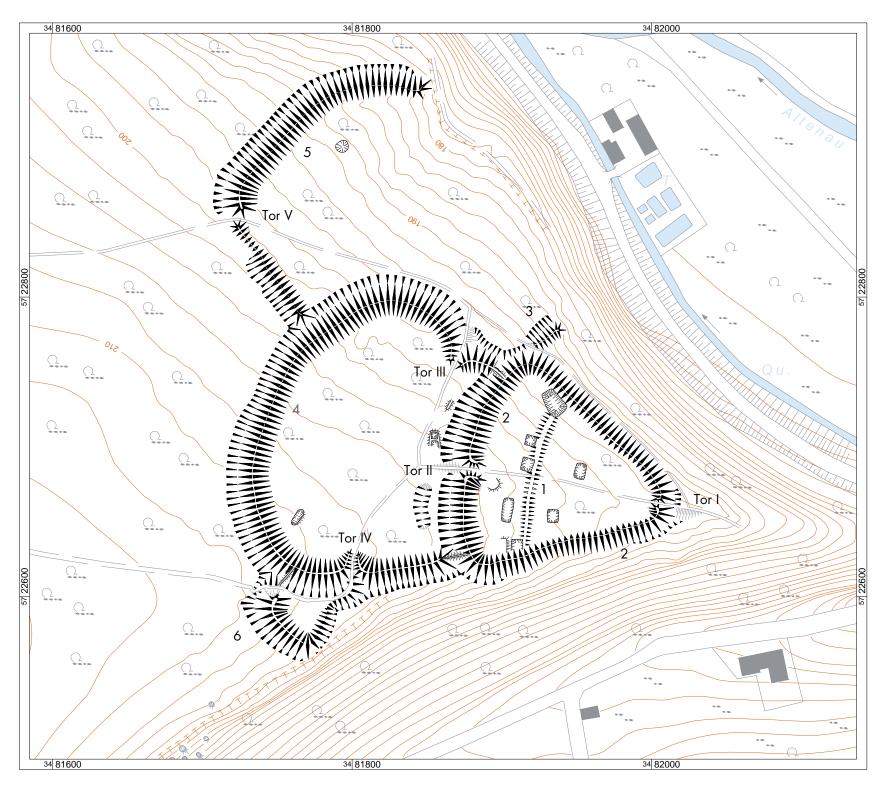
- 1 eisenzeitliche Befestigung
- 2 Hauptburg 3 kleiner Abschnittswall
- 4 Vorburg5 nördlicher Annex6 südlicher Annex

Man betritt die Wallburg heute durch die östliche Spitze der dreieckigen Hauptburg, die im Westen von einer Vorburg geschützt wird (Klapptafel). Die Wälle der Anlage sind zum Spornende hin weniger ausgeprägt erhalten. Innerhalb dieses etwa 0,86 ha großen Hauptburgareals befinden sich mehrere Senken, die auf Keller mittelalterlicher Bauten hindeuten. Kurz hinter der Informationstafel inmitten der Hauptanlage verläuft der kaum noch erkennbare eisenzeitliche Wall, bei dessen Untersuchung südlich des heutigen Wanderweges

Innerhalb der mehr als ein Jahrtausend später angelegten mittelalterlichen Hauptburg verläuft in Nord-Süd-Richtung eine ca. 85 m lange, sehr flache Erhebung (Klapptafel [1]). Durch Grabungen konnte festgestellt werden, dass es sich hierbei um die Reste einer Mauer handelt. Diese Abschnittsbefestigung riegelte während der vorrömischen Eisenzeit den Sporn nach Westen ab (Abb. 3). Die Mauer war etwa 2,5 m stark und in Kastenbauweise errichtet. Dabei wurde zunächst ein hölzernes Grundgerüst angelegt, welches innen mit Schuttmaterial verfüllt und außen mit Kalksteinen verblendet war. Gaius Julius Caesar beschreibt 52/51 v. Chr. eine ähnliche Bauart in seinem Bericht über den Gallischen Krieg als "murus gallicus" (Caes. Bell. Gall. VII, 23). Unmittelbar vor der Mauer befand sich ein etwa 5–7 m breiter Graben, der bis zu 1 m in den anstehenden Plänerkalkstein eingetieft war.
